FEEDBACK

【 航空安全情報自発報告制度 (VOICES) 共有情報 】

No. 2014 - 02
2015 年 3 月 30 日

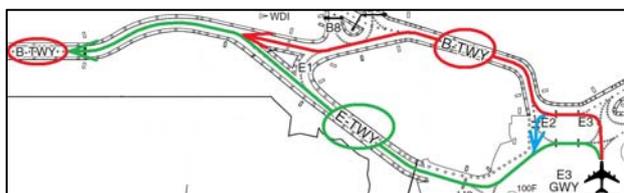
09. NRT 出発時の TWY 誤進入

NRT からの夜間の Ferry Flight での出来事です。編成はダブル CAP で私は PM Duty だった。使用スポットは xx 番と普段使用しない場所だったため、Airport チャートを使って 34L までのスタンダードルートの確認を、また、34R に変わった場合のルートを確認して Ship へ向かった。当該便は時間に余裕のないプランだったため早発を目指して準備が進められた。クリアランスを受領した時点で RWY が 16R に変更となり、既に 34L/R に対する BFG は終了していたが 16R への変更は予想していなかったため、セットアップの変更と簡単に Taxi ルートの変更

を確認し、続いてプッシュバックを開始した。プッシュバック終了時、ランプコントロールから“Delivery *FREQ* にコンタクトして下さい。”との指示があった。Delivery からは 16L を Accept するか確認され、それを了承した。ENG Start 後、引き続き Taxi をリクエスト。この時点で 16L へ向かうルートの確認はしていなかった。E3 GWY 手前で GND から“Taxi to Holding Pt via E, B”の指示があった。PM の私は正確にリードバックはしたが、E3 GWY から直ぐに左に曲がって E、それをずっと進んで分岐点から先が B といったルートを思い描くことができなかった。PF も同様だったようで、E3 GWY に続く E3 の直ぐ先にある B に Taxi しようとした。私も混乱していたため、直ぐに ATC に Confirm したが、同じインストラクションであった。混乱が解消されないままジリジリと機は Taxi を続け、E へ Left Turn が難しくなった辺りで GND より“E TWY をミスりましたので、B から E2 を Left Turn して E に再度ジョインしてください。”の指摘を受けた。ここで初めて全ての状況がクリアになった。

- ✓ Ferry Flight、慣れた空港、旧知の機長同士、およびタイムプレッシャーから油断があったのではないかと本人からの反省コメントも寄せられています。どんな時でも基本的に忠実にやるべきことがいかに大切であるかということを教えられる事例報告です。他山の石としてください。

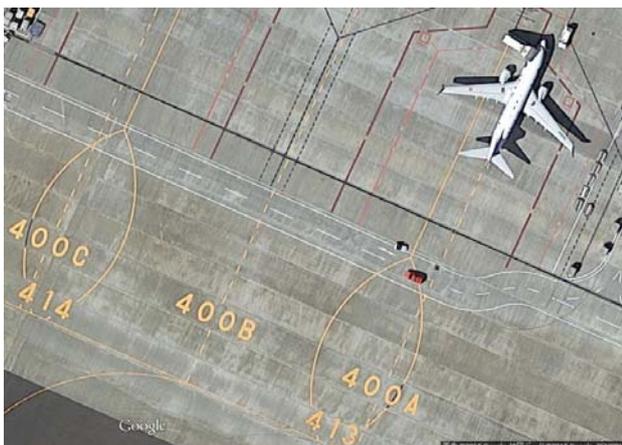
17. 今日は、実線？破線？どっち？

天気良好で、問題なく成田空港 RWY34R に着陸し、早着でブロックインする予定でスポット 400C に向かっていた。S7GWY より R に入り、コクピットでは「400C は点線の導入線だよ」と再度スポットの確認をした。PF がマーシャラーを確認し、導入線に Align しようと曲がりかけた時、マーシャラーが立っていたのは点線の導入線ではなく、スポット 414 の実線の導入線の延長であった。PF もすぐに気づき、

その場に停止した。前々からこの辺りのスポットは線がいくつもあり、分かり難い印象であったが、マーシャラーの間違ひは想定していなかった。スポット 400B には B3 が駐機しており、クルーが不慣れた SPOT で、夜間などでマーシャラーの間違ひに気づかなかつたらと思うとぞっとしたし、地上作業員でも間違えることがあるということが分かった。カンパニーにコンタクトしようとしたところ、マーシャラーが自ら気づき、400C の正規のポジションまで移動し、我々は無事にスポットインできた。後ほどマーシャラーから事情を聞くと早着して慌てていたそう。知識と経験、ブリーフィングによる共通認識の大切さを感じたフライトであった。

- ✓ 今回は、地上のエラーを乗員が気がつき大事には至りませんでした。ブリーフィングおよび共通認識の大切さが実践された事例ですね。

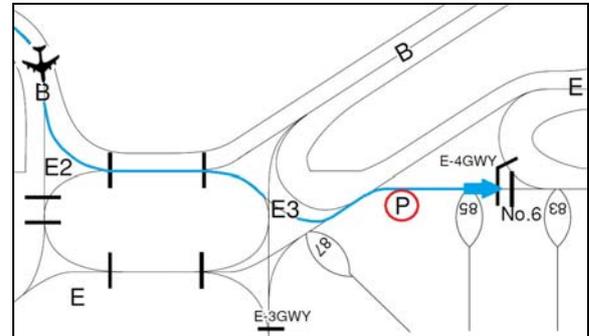
41. NRT 着陸後の Taxi 経路について (“P” の指示が必要かどうか)

夜間の着陸でした。34R に降りて B4 から B に入り、xx 番スポットへ向けて B を南下していた。PM であった私が N hold line の手前で GND にコンタクトすると、“B→E3→E→E4 GWY” の指示を受けた。

E から E4 GWY へは P を経由しなくては入れないと思い、B→E3→E→P→E4 GWY ではと Confirm したところ、最初と同じ指示を受けた。疑念が拭えず、E と B の分岐を B に入ったのちに再度 E3 以降の経路の指示を仰ぐと、“E を L Turn して E4 GWY” と、やはり同じ指示。P を通らないと E4 GWY に入れないのでは？との内容を日本語で確認したところ、“それではまずそこから E を L turn” と、誘導のような形になった。しかし、現在位置(B9 をすぎて B を下っているところ)からは今度は E2 を経由しないと E を L Turn できないので、一旦 PIC に停止してもらい、その旨確認すると“そうです”とのこと。同じ“E を L Turn”でも先程と違う内容で混乱した。その後、E2 から E へ左折したあたりで “E, Contact Ramp” と言われ、疑念が解決しないまま E3 の手前まで来てしまったため、再度 PIC に一旦停止してもらい、この分岐をこのまま E 方向に進んでいいのか尋ねたところ(すぐに E と P の分岐があると思っていたため)、“以降は Ramp の指示に従って下さい”とのこと。Ramp に Contact すると、“Your Spot Change to yy, E4 GWY to Spot” の指示と同時に ACARS にも Spot Change の Information が上がってきた。そのまま E4 GWY に向かって行く旨を伝え、E と P の分岐を P 方向へ向かい、E4 GWY の表示を確認しながらの Spot In となった。結局 Ramp からも P の指示が無かったため、私の勘違いの可能性もあるかと思ひ、PIC と振り返る中で、カンパニーチャートを確認してもやはり E4 GWY の手前に P と書かれていた。念のた

め AIP も確認したが、やはり P と書かれていた。

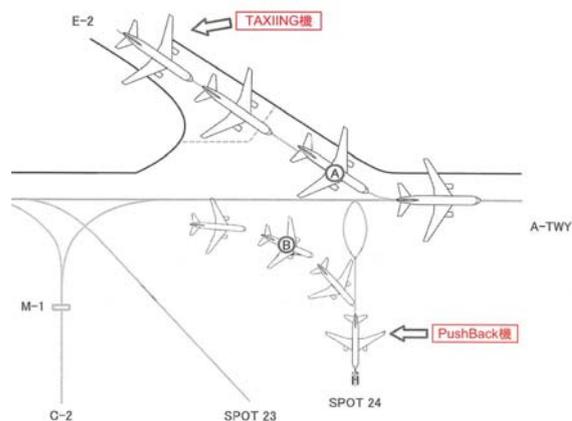
47. 那覇空港 Taxi Way E-2 出口と SPOT 24 はクリアランス注意！

2014 年 10 月、那覇空港 SPOT 24 から A Taxi Way を通って M-1 Stop Line に Push Back 中に、Boeing767 型機が High Speed で E-2 Taxi Way から A Taxi Way に進入してきた。機体左側の誘導員（地上取扱業務委託先）が異変に気づき Towing Car 運転者に合図した。Taxiing 機は E-2 出口手前の Stop Line を超えてから停止したようにみえた。Towing Car 運転者は両機体の Wing 間のクリアランスが狭いように感じたため、機体をターミナル側に寄せるように Towing した。後日、管制に確認したところ、Taxiing 機に対して Push Back 機に関する交通情報が提供され、当該機とのクリアランスを確認後、Taxiing するよう指示がされていた。

- ✓ 那覇空港の A Taxi Way の E-2 出口と SPOT 24 は距離が近いため、必要に応じて Taxiing 機、Towing 機、共に十分なクリアランスを確保するよう留意する必要があります。
