# FEEDBACK

【 航空安全情報自発報告制度 (VOICES) 共有情報 】

No. 2015 - 02  
2015 年 12 月 07 日

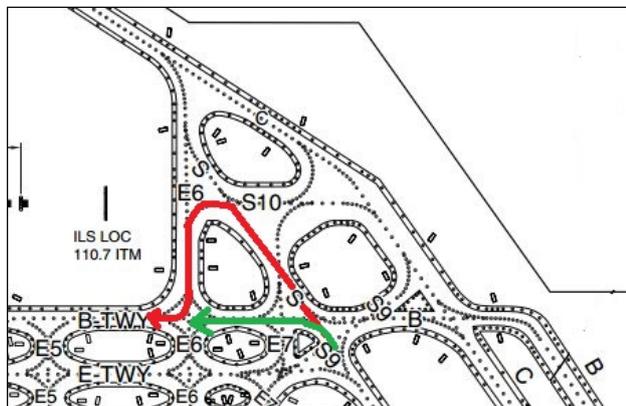
成田空港での出発時、ATIS では使用滑走路が RWY34L と報じられていたが、ATC クリアランス受領時に RWY34R が指定された。しかし、PF、PM 共に RWY34R への Taxi 経路については相互確認を実施していなかった。出発機混雑によりブロックアウトが遅れていたため、ATC クリアランス受領後すぐに ENG Start の Procedure を実施した。エプロンエリアで、Taxi 経路の指示があり、“S, B, Hold Short of E6” と指示されたと思われるが、“S, Hold Short of E6” と思い込んでしまった。久しぶりの成田空港で、RWY34R へ滑走路南側の TWY を通って行くものとの思い込みがあり、PM も同様に思い込んでいた。TWY S を進みながら TWY B との交差点で、B TWY への Left Turn のアドバイスは実施されず、B TWY を通り過ぎてしまった。ATC から “B TWY を通り過ぎたので、L Turn して B に戻るように” との指示を受けた。この時点で、TWY CHART を確認するとともに、B TWY に戻り RWY34R から離陸した。幸い自機の近くに他機がいなかったため、TWY をブロックするなどの事態は避けられた。

- ✓ 思い込みによる Taxiway を誤った事例です。一旦、思い込んでしまうと、そこから抜け出すのは難しいものです。Taxi 経路の相互確認を行ってれば、少なくともどちらかが気がついて、防げた事例かもしれません。

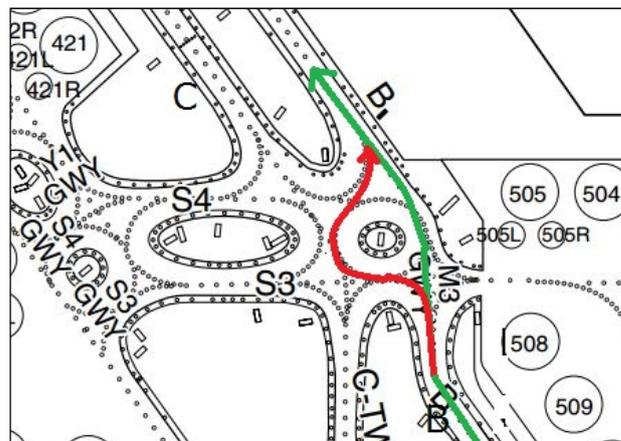
NRT RWY 16R に着陸後 TWY を誤進入しましたので報告します。PFはPIC、PMはCP DutyのCAPTでした。RWY16Rに着陸後 A8-W11-BとTaxi中、B TWY と S3を間違え S3に進入してしまいました。S3手前でPMと共にAPT Chart並びにSign Boardで確認したにも関わらず、二人とも誤認識をしていました。S3に入ったあたりで前方がC TWYであることに気づき、直ちにATCにReportするとともに、S4 BとNew Instructionを得てTaxiを続けました。PF、PMともRWY16Rでの着陸は久しぶりで慣れてない部分もありました。TWYの複雑さについても認識していました。それ故さらに慎重にTWYを確認したつもりでした。過去のNRTでのTWYの誤認を自分のこととして対策を取ってきましたが、不足していたのかもしれません。

- ✓ 誤認の要因は明確とはなっておりませんが、NRT Taxiwayの誤進入の報告は多く寄せられています。報告者からは、分かりづらい場所に対してはSurface Painted Direction Signを描いてもらうことを要請するコメントが寄せられています。NRT Taxiwayの誤進入問題に対しては、

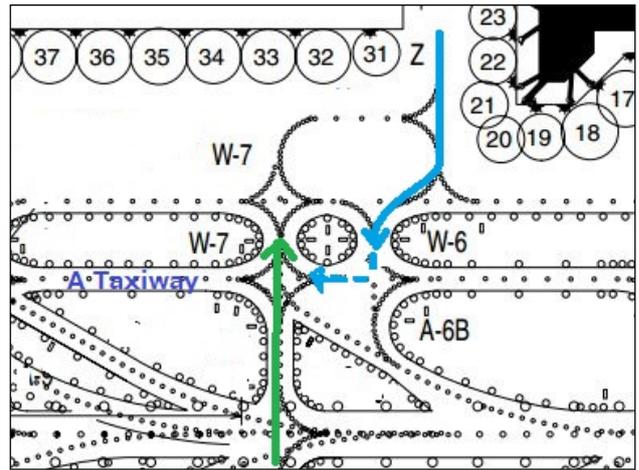
HND RWY 22 着陸後、L7にてRWY16Rの横断許可を得たのち、RWY横断中にGND周波数に変更した。その際に、“Taxi via W7, W to Spot, Taxi Aft Company B737 on RT Side”の指示を得た。右手前方Taxiway Zに当該機を目視したので、そのままTaxiを継続した。その際、Company B737が、一旦停止したのち、ATCに経路を再確認しているのを認識した。そのため、当方もW7で停止した。Company B737は、Z-W6-A(北進)の指示を得て、Taxiを継続。当方もTaxiを再開しようとした際、ATCより再度のTaxiの指示と、双方の飛行機に対して、停止したことへの謝意が示された。ポストフライトの振り返りで、Company B737はA(北進)の指示をあらかじめ得ており、当方がAの手前で止まることを期待したが、当方が停止しなかったため、経路を再確認したのではないかと推測し、以下の反省に至った。①当方はCompany B737のTaxi経路まで思いが至らず、どの位置で停止すべきであるかに対して、疑問を持つことができなかった。②同種の事例が過去に社内自発報告制度にて紹介されていたことを、活かせなかった。また、当方は20分ほど遅れての到着であったため、急ぐ気持ちが今回の結果に少なからず影響していると思われる。

- ✓ 管制、航空機2機の三者の関係において生じたヒヤリハットです。地上において、お互いが相手に期待する動きと異なった挙動を示した場合には、まず止まってみる、という基本対応によって不測の事態を未然に防止した例として共有します。管制側も、出発機の方角について一言付け加えてあげると理解しやすかったかもしれませんね。

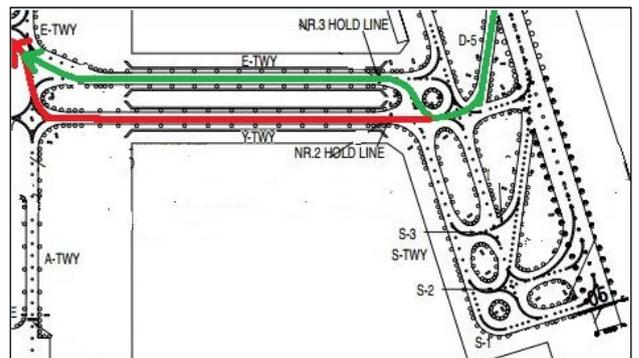
RJTT RWY23 に Landing 後、D5 Taxiway を Pick up した。ATC Instruction は“Taxi via Y-E”と理解したが実際の Instruction は“Taxi via Y-S-E”であった。Y Taxiway で ATC より Alternate Clearance を受領し SPOT への Taxi を行った。できれば、“Y Right Turn S then E”と言っただけだと実際の Taxi Route がイメージしやすかったと考えられる。ILS 22 Approach 中 Bird Strike より、NEXUS 付近にて RWY Close、Short Vector により ILS RWY23 へ変更となった。先行機が、Y Taxiway の指示を受けていたこともあり、Bias がかった感は否めない。又 ATC Controller の口調が早かった事も影響していると考えられる。

- ✓ 状況判断する際に思い込みの要因もあったようです。ATC Controller の口調も影響しているとのコメントもありますが、聞き取りにくいと感じれば再確認することにより、本人の確認にとっても、また Controller 自身に口調が早いことを気がついてもらう意味でもよいのではないのでしょうか？

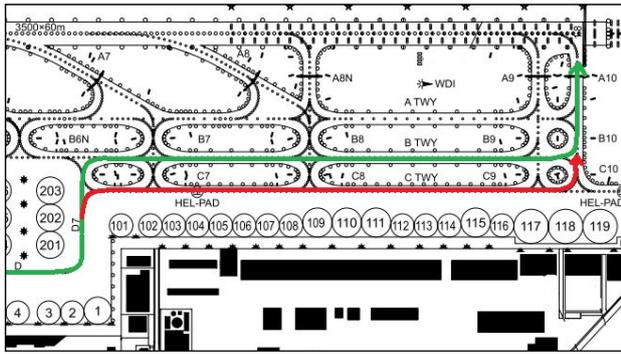
中部国際空港のSPOTで、前便が遅れていた上に、横の他社機に先にPush Backをされてしまった。GNDにPush BackをRequestしたところ、許可が出たので、その他社機を待たせる形になってしまい、早くTaxiしなければと考えていた。Taxi Clearanceは“D7→B→B10” PF(副操縦士)にD7から1st “B”をChartの見間違いでRight Turnと言ってしまった。D7より1本目のTaxiwayを見ておかしいと感じ、標識を確認しようとしている間にPFは1本目を曲がってしまい、ATCより“You are on C, Clear via C→C10→B10”と言われた。その際、焦りからPFはBrakeをタイヤがロックする程強くかけてしまった。慣れていない空港でのTAXIでは良くコミュニケーションを取り、CHARTを確認すべきと反省しました。

- ✓ タイムプレッシャーのため、PF/PM両者の確認が行われないうちに発生した事例です。思い込みや勘違いを防ぐためには、チャートを両方で確認することが重要です。

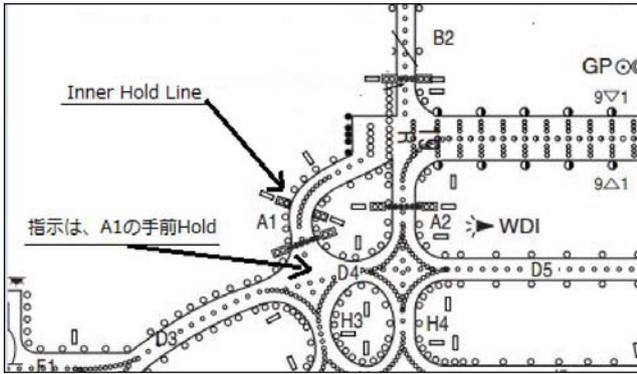
副操縦士 PF、機長 PM で、当日の CEILING が低かったため、ILS Z 19R In Use ですが、視程は悪くありませんでした。Push Back 後の Taxi の指示は、“RWY 19R via H2, D, Hold Short of A1 TWY” というもの。おそらく同様の指示を受けたであろう先行機は D 上で A1 の手前で Hold していました。自分も Taxi しながら同じポイントで Hold しようと SPD を緩めた所、CAP から Inner Hold Line まで行っていくとのアドバイス。疑問を抱きながら Outer Line を越えた所で、管制から “Hold Position” の指示が有り、日本語で管制指示は A1 の手前までであることを指摘されました。Route Manual にもありますが、(ILS 電波を保護する必要のない時に発出されると思われる) “Hold Short of RWY 19R on TWY A1” の指示の時は Inner Hold Line まで Taxi 可ですが、今回の指示は “Hold Short of A1 TWY” です。ILS を使用した着陸機がいなかったため Go-Around とはならなかったものの、疑問が有った時点で止まって確認しなかったことを猛省しています。さらに、“「19R で ILS をやっている」⇒「着陸機への影響を考慮して A1 の手前で Hold させる指示が来る」” 事を予測できず、状況に応じたブリーフィングもしていませんでした。また PM のリードバックのモニターにおいても、自分の確認不足がありました。

- ✓ 疑問を持った際に、停止等して確認をしていれば防げた事例です。違和感や疑問を感じたときには声を出すことが大切ですね。

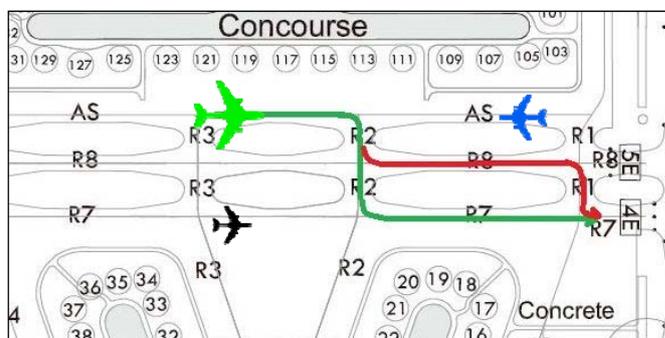
ICN(仁川国際空港)での出発時の TAXI RTE でのヒヤリハットについて報告します。当日の PF は PIC, PM は COP の私でした。出発の Spot は xxx 番。出発 RWY は 33L でした。ATC からは P/B FACE TO EAST で、AS 上で通常通り Engine Start し Taxi 開始となりました。この時点で AS 上正面には到着の Traffic が我々が Taxi Out するのを待って Hold Short R2 しており、また R7 上にも我々を Follow するように言われている Traffic がおり、早く Taxi Out しないという気持ちが Threat になっていたと思います。ATC からの Taxi Route の指示に対して PM の私の Read Back は「TAXI TO 4E, VIA R2 R7」。PIC からは「昨日と同じで R8 からだね」と言葉がありました。私は「R8 からだね」を聞き取れておらず、前日も R7 だったため、両者の共通の認識を持っていない状態での Taxi となっていました。R2 から R8 に左に曲がりかけていた所で、R7 上にいる Traffic が気になって右を見ていた私は Taxi Route のモニターができておらず、R8 に入って、ここは R8 では？と思った瞬間に PIC から「あれ？R7 だけ？」の一言。一旦 R8 上で止まってもらいました。止まった所で今度は ATC から「R8, HOLD SHORT R1」の指示。その後の ATC からの「R1, 4E, Contact GND」の指示に従いそのまま Taxi を継続し 33L からの離陸となりました。その後の PIC との話し合いでは PIC の勘違いによる「昨日と同じで R8 からだね」の一言と、自分の聞き漏れにより両者の共通の認識が持てなかったこと、並びに PM として R8 に曲がりかけた所でアサーションできなかつた事、また ATC 側の言い間違いの可能性もあり得る事を話し合いました。Threat がある時こそ、基本的に忠実に Operation すべき

- ✓ 他機を待たせたことで Hurry Up 症候群に陥っていたのかもしれませんが。そのような状況の時こそ、報告者コメントにあるように基本的に忠実にすることが重要です。

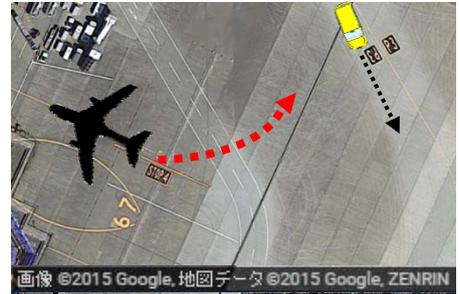
成田国際空港 Spot 67R より 737 型機の出発のため Towing Tractor にて Push Back を開始した。機体の Heading を回転させようと Towing Tractor の Steering を切り始めたところ、左後方より車両が走行しているのを発見したので、Push

Back を中断した。当該車両は Push Back している機体に気付いた様子で速やかに導線から離脱したため、周囲の安全を確認して Push Back を再開した。幸い機体の Engine が作動していなかったため何事もなかったがヒヤリとした。

- ✓ 移動中の航空機のすぐ近くを車両が通行することは航空機の急激な回避操作に繋がる恐れがあり、たいへん危険です。また、機体後方はエンジンのジェットブラストにより広範囲に渡って危険な Hazard Area となります（737-800 型機の IDLE POWER でも機体後方 30m 以上の範囲が Hazard Area となる）。ランプ内では航空機や他の車両等、常に周囲に気をつけて走行することが重要です。

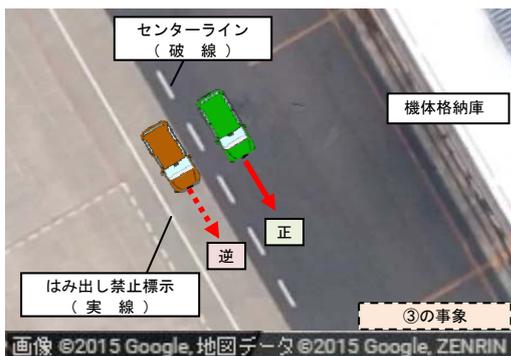
③ 雨で走行通路のセンターラインが見えにくく、スポット側に引かれているはみ出し走行禁止標示線をセンターラインと間違えて走行した。前方に停車していた車両が対向車線にいたのに疑問を感じ、自分が走行している走行通路が間違っている（結果、逆走していた）ことに気づき、すぐに本来の走行通路に戻ったことから車両事故を回避できた。

✓ 今回報告のあった事例はいずれも羽田空港の機体格納庫前の車両通路に関する報告です。実際に当該の車両通路はセンターラインとスポット側のはみ出し走行禁止標示線だけが表示されていますが、同様の標示となっている車両通路は他の空港を含めていくつか存在します。雨天や夜間等のセンターラインが見えづらくなっている状況では特に注意して走行することが必要です。

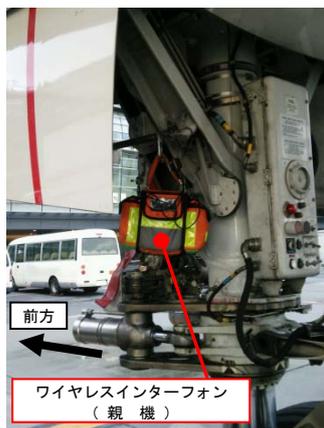
羽田空港において、PBB スポットから出発のための Push Back を完了した。その際、担当整備士が自走前に取り外さなければならない Cockpit との連絡に用いるワイヤレスインターフォンの親機を機体から取り外すことを失念した。安全な位置まで退避して出発 OK の

合図を Cockpit に出そうとしたところ、ワイヤレスインターフォンの親機を外していないことに気づき、自走を中止する合図を送り、親機を取り外した。

✓ 指差呼称の励行や同じ作業クルー同士で声を掛け合う等、毎便のルーチンワークで作業の抜け漏れを発生させないよう十分な注意が必要です。

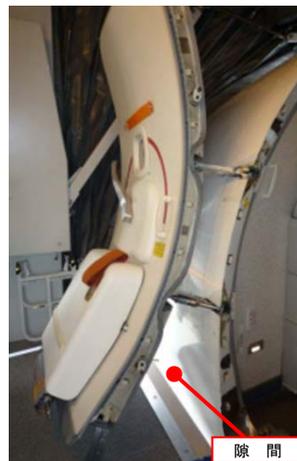
小さなお子様とそのご両親が航空機に搭乗される際、ご両親の目を離れお子様だけが PBB 内に先に機側に向かってきた。好奇心旺盛なお子様は 737 型機のドアと機体の間にできた僅かな隙間に興味を持ち、覗き込もうとしたりドア外側の機首部分に回り込もうとしたため、客室乗務員がドアと機体の間に立ってお子様を制止した。ご両親はその様子をご覧になっていなかったため、PBB 内は危険な箇所も多くお子様から目を離されないようご案内した。

✓ 空港によっては旅客搭乗中の PBB 内での係員の配置はなく、また、特定の機種では機体とドアの間に僅かな隙間ができてしまいます。今回は客室乗務員が機外の様子にまで注意を払っていたためお客様を安全に誘導できましたが、施設要件や機種に応じた対応の検討が必要かもしれません。
