FEEDBACK

【 航空安全情報自発報告制度 (VOICES) 共有情報 】

No. 2015 - 03
2016年3月28日

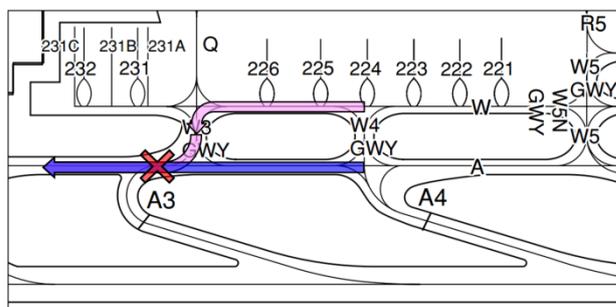
当該機は夜間 RJAA (成田)、A-TWY を先行機に続いて RWY16R へ向けて Taxi していた。GND Control から “Taxi to holding point Runway 16R via taxiway A” 及び W5 付近で “Monitor Tower frequency” の指示を受けた。その後、W Taxiway を北上し W3 Gateway に向かう他社の B777 を視認したが、W3 で減速・停止する気配がないように見えたので、我々はその手前で停止。同時に他社機も W3 Gateway 付近で停止したが、その機体一部が既に Hold Line を越えており、我々は Taxi 続行不可能となり、他社機が Taxi を続行した。我々が停止しなければ接近・衝突の危険性もあった。ATC は (Ramp Area からの)他の出発機との Separation が確保されてから、我々に Monitor Tower を指示するべきであったと考える。同一 Frequency を Monitor していれば、このようなことにはならなかったと思う。

- ✓ 外部監視を的確に行い、事象の発生を未然に防止した事例でした。相手機が (止まる) だろう、ではなく、(止まらない) かもしれないと想定することが重要ですね。

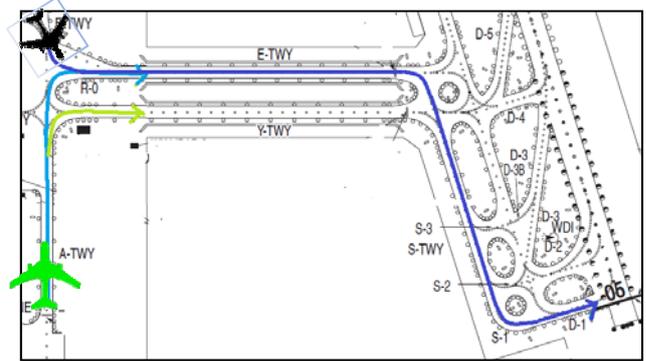
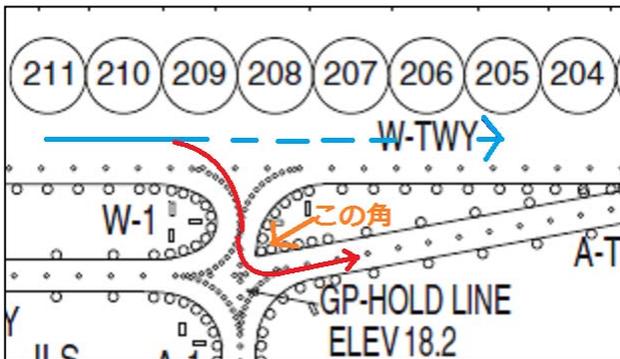
その日の羽田は北風運用、T/O RWY05 PF-PIC 左席、PM-副操縦士(私) 右席で Spot XX から RW05 に向け Taxi をしておりました。Taxi 指示は W→Join RTE5 でした。Taxiway H,G を通過した直後に Hangar 前の 204 番あたりから他社機が W Taxiway 上に Heading N で Push Back を開始しているのが目に入ったため、TYO GND に W を Continue してよいのか Confirm すると、“Sorry, W1 A RTE5” と改めて指示がきました。W から W1 には誘導路中心線が引かれていたので疑問もなく曲がりました。しかし、W1 から A にかけての L Turn では中心線は引かれておりませんでした。この場所での Turn の制限は会社情報等にも特になかったと記憶していたため、ATC の指示通り Left Turn し A に Join しました。滅多にこない指示だとは思いますが、注意点などとしては ① 右席からは左の角で飛び出している Taxiway Edge Light が見えず、ライトを踏むかもしれない。② A

上にも 05 に向かう Traffic が何機かいる場合、無意識に Shallow Turn になりライトを踏むかもしれない。③737 だから曲がれたのか？ ④あまり Overshoot すると Aircraft の Nose が 34L の GP Hold Line を超えるかもしれない。などが挙げられるかと思えます。

- ✓ 疑問に思ったら確認するということが奏功した事例報告ですね。そのあとの Taxiing に関するヒヤリ報告に関しては、当該会社によると、今後は、このようなルートの指示は管制側からは行わないとの回答があったとのこと。

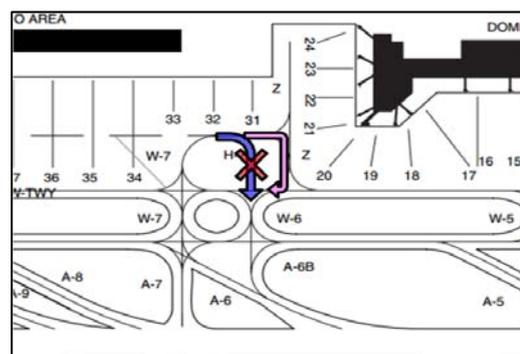
- RJTT SPOT xx より Taxiway H7 への Push Back 許可を受け Push Back 開始
- Taxi の準備完了後 “Taxi to Runway 34R via W6-A-H” の許可を受け Taxi 開始
- Taxiway W6 の Abeam を 10m 程度南下後、周囲に障害物が無い事を確認して、そのまま Taxiway W6 に向かいました。
- Taxiway A を南下中 (Taxiway A-H 間) にて、TYO GND より “Taxi 指示は『Taxi to W6』ですが、Taxiway H7 からは Taxiway Z 経由で Taxiway W6 へ向かって下さい” と注意を受けました。社内で提供されている情報を失念していたことに気付きました。

- ✓ どのような社内情報が出ていたのかまでは分かりませんが、関連情報をしっかりと把握しておくことは、HND のような大空港の Taxi 経路は複雑ですので特に大切です。また、このルートの場合、Taxiway Z を通ることを管制側が言ってくれれば、間違えることはないかもしれません。

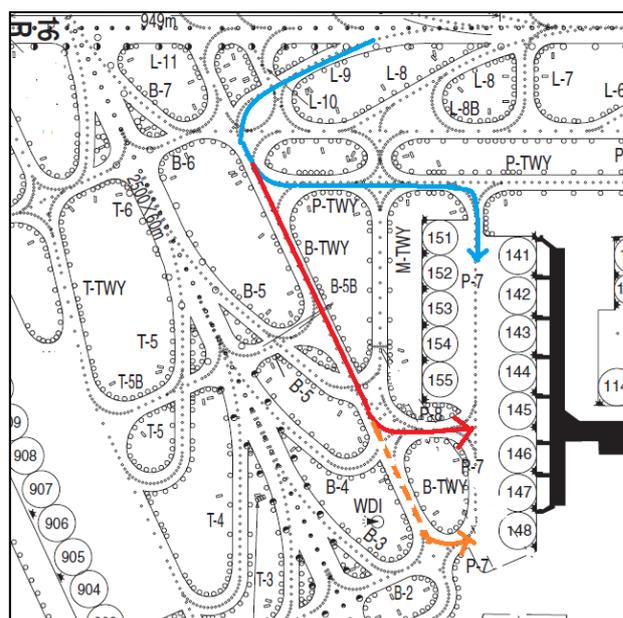
天気は良好だった。右席の副操縦士の PF で HND ILS Z RWY34L へ着陸後、SPOT は xx 番だった。L9 から出て、GND に移管された後 L9→B→P→P7→Spot XX の指示が来た。PM の私がリードバック後に、L9 から B に入るところで PF を交代した。私は B と P7 の認識が強く残り、L9→B→P7→Spot と思い込んでしまい、また取り敢えず B に入ってから確認すれば良いと思った。B 上にて P を通り過ぎたところで、他のトラフィックもいないのに P8 ではなく P7 の指

示に違和感を感じて、管制官に確認をしようとしていた所、管制官より B→P8→Spot の指示を受けるとともに、以前の指示は B→P→P7→Spot との確認があった。そこで初めて、誘導路を誤認している事に気付いた。副操縦士も同じ認識でした。他にトラフィックはなく、迷惑をかける事なく SPOT IN できた。デブリーフィングで誤認した原因に以下の事を話合った。①LDG BFG において、L8 から出る事を中心に BFG を行い、出られなければ L9 から出る程度の言及で確認が不十分であった。また、少し回り込んで M→P8→Spot もあり得る事を確認した事、以前 B→P7 経由を経験していた事で誤認してしまった。②BFG で PF 交代のタイミングについても基本は RWY 上で行うが、タスクが重なった場合は落ち着いたところで行う事を確認していた。しかし、私が GND の指示をリードバック後に、チャートで指示を確認せずに直ぐにコントロールの受け渡しを行った事で、一時的に PM のモニターが脆弱になってしまった。指示の確認不足、交代のタイミングが不適切であった。③天気良好、慣れた空港、徹夜フライトの朝到着などで、気の緩みと疲労が原因で注意力が少し下がっていたかもしれない。改めて、タスクの配分と一つ一つの確認行為が大切である事を感じた。

- ✓ Taxiway 誤認を起こす要因は、報告者コメントにあるように、チャートを確認しない場合での発生が多いようです。慣れた空港でも、チャート確認を忘れないことが大事ですね。

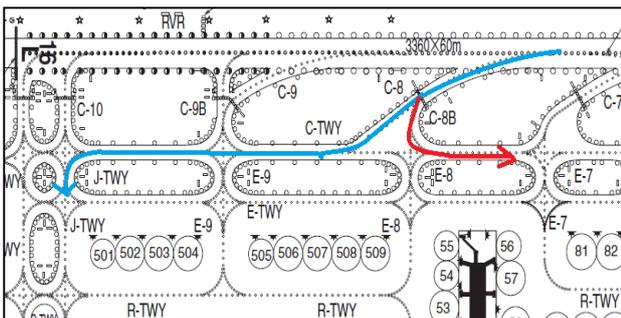
HND LDG 後、Taxiway を間違えましたので報告いたします。RWY34R LDG 後、C8 を離脱、TWR より “Expedite TAXI, contact GND” の指示を受けた。GND に contact すると “TAXI via C, left turn J” と指示を受けた。BFG にて着陸後は C は左右どちらのターンもあり得ること、通常「C northbound then J/K」などの指示が多い事を共有しました。実際には急いで Taxi Vacate しつつ、「C left Turn…」のフレーズに飛びつき、その先の「J」の位置を吟味する事なく Left Turn してしまいました。「Left Turn なんてくるんですね」と話していた時に PF のキャプテンから、「J って後ろだね」と言われて初めて自分たちが勘違いしていた事に気付きました。その後 “それでは南回りにします、Taxi via C then H” と指示をもらい幸い他の Traffic と Head On する事はありませんでした。Threat としては ①早朝からの 4 レグ目 ② Bird Strike による急な RWY CHG ③混雑により急がされていた、などでした。

「C northbound then J/K」を想定していたにもかかわらず、Left Turn に意識が取られ Taxi 開始後に一瞬、PF/PM ともにルートを実行してしまっただけです。Spot in までの経路に関してイメージを持続できていれば防げたのかもしれませんが。

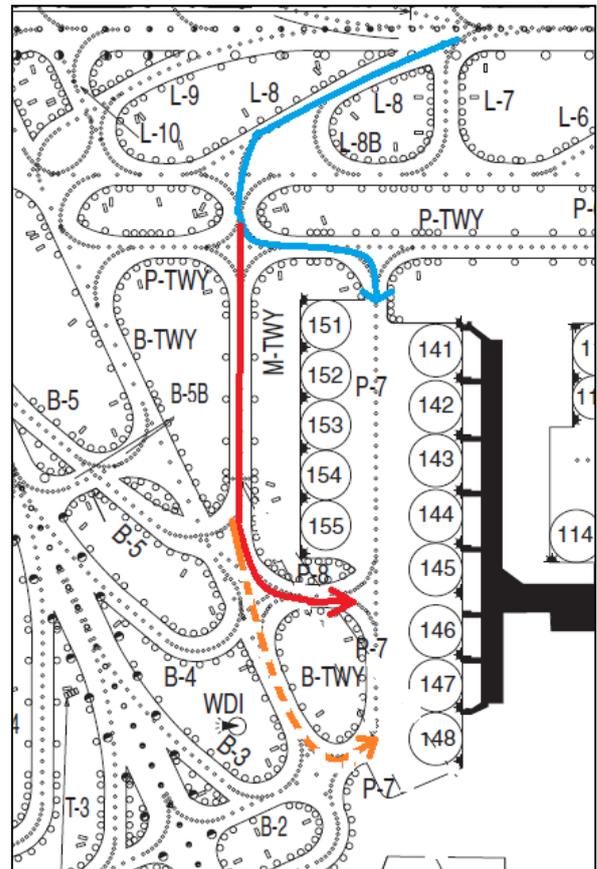
性に気をとられていました。着陸後、L8 から離脱したので M-P8 を想定。ATC の指示は M-P-P7-SPOT xxx PM (CAP) の確実な Read Back のもと、M への Advice と PF(私)の標識等の確認で M に進入。暫く走行後 P への Left Turn を miss していることに気がつきました。ATC に報告し、M-P8-SPOTxxx を貰いなおしました。誤認の原因は P7 と聞いた時、B からの遠回りの ROUTE と認識し、私が M-B-P7 と勘違いしたことによるものです。

- ✓ P7 は B を通るルートで想定していたことから、P7 を聞いたときに他のルートを頭の中で排除してしまい、想定外の指示を頭の中で想定ルートにすり替えてしまった事例です。P7 は複数の Taxi ルートと繋がっているため、注意が必要ですね。

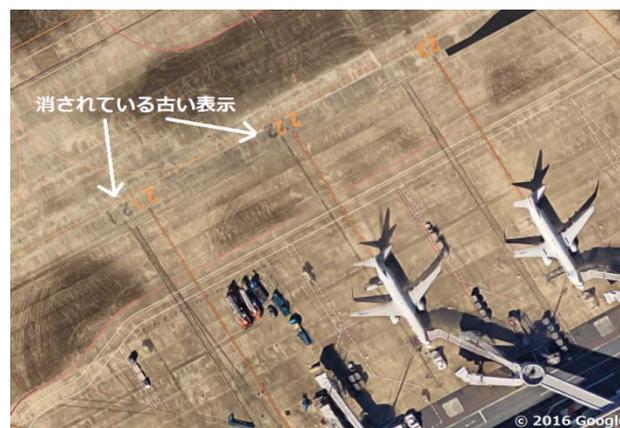
先日、夜間雨天時に HND の SPOT 21 に入ろうとした時に消された導入線に一時的に入ってしまいました。最終的には正規の導入線に戻り通常通りに SPOT IN する事ができましたが、以下に今回の経緯と注意点を記しておきます。当日、34L で着陸した後、W6-W-Z 経由で SPOT21 に向かう。Z 上にて SPOT21 の VDGS は確認できたが、夜間の雨で路面が濡れている事、かつ SPOT の照明により路面が光っていて、導入線が見づらい状況であった。ゆっくり進むと SPOT21 に向かっている斜めの線が見えてきて、お互いにこれが導入線だよと確認しゆっくり旋回していく。(実際にはこの線は消されており、路面が濡れていてかつ照明により路面が照らされた結果、消えている導入線があたかも浮き上がっているように見えている) 少し SPOT21 へ向け旋回したところで、我々の左前方に正規の導入線を見つけ、地上の障害物とのクリアランスも確保できていることを確認してから、ゆっくりと正規の導入線に戻り SPOT IN をした。21 番への SPOT IN について、夜間雨天時には消された導入線が浮かび上がり、一時的ではありますが、消された導入線に入ってしまう地上の方々にご迷惑をお掛けしてしまいました。

- ✓ 夜間や雨などの状況によっては、光の加減で、消されているはずの導入線や滑走路標識が浮かび上がって、危うく間違えそうになることがあるようです (FEEDBACK No.2015-03-66)。同種事例がありましたら、VOICES へ報告ください。

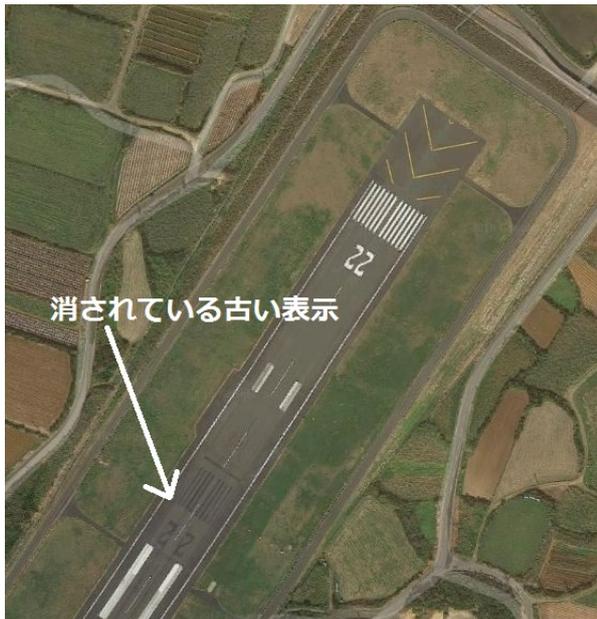
- ✓ 光のいたずらでこのようなことも生じるのですね。同種事例があれば、報告ください。（同種報告 FEEDBACK No.2015-03-28）

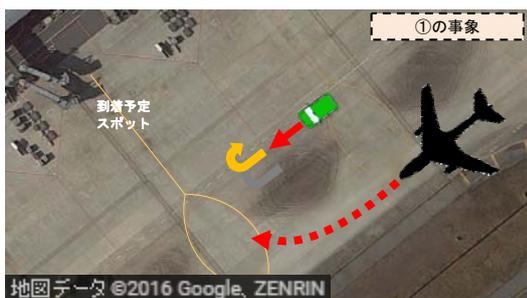
① 他社の到着便が SPOT に向けてブロックインしようとしていることに気づかず、車両通行帯をそのまま直進しそうになった。運転席からの目視により左側面とサイドミラーで確認したが到着機が見えなかったことと、SPOT に2名の翼端監視員が立っていたが、停止合図等が出されていなかったため、通過出来ると判断し、そのまま SPOT エリアへ進入した。その直後、左後方の窓を振り向いて確認した際、他社の航空機が接近してきたことに気づき、即時に U ターンし、衝突を回避することができた。気づくことなく車両走行していたら、航空機の緊急停止、あるいは航空機との衝突事故に繋がっていたと思うとヒヤリとした。

② 機体がスポットインする際に、ケータリング車両がスポット入口を横切っていった。整備士(自分)の立ち位置から車両を停止させることはできず、翼端監視員も気付いていなかったように見えた。幸い距離が多少あったので、機体が急ブレーキを踏むことなくスポットインできた。その後、車両運転手からお詫びの言葉があったので、今後注意するように声掛けした。当該乗員も危険に感じたと言ったので、運転手に対して注意喚起を行った旨を伝えた。

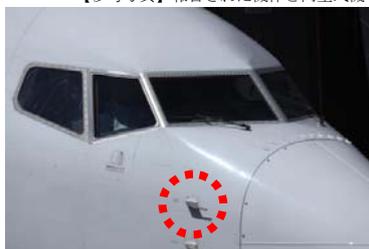
- ✓ 到着直後の Pitot Probe は Heater の余熱で高温になっていることを認識しており、

いつもは Pitot Probe に触れないよう注意しているが、今回は作業に集中してしまったため注意を失念したとのこと。一旦作業に入ってしまうと周囲の状況に気付きづらく思わぬ怪我や機材の損傷を招く場合があります。複数のクルーで作業をする場合だけでなく、一人で作業する場合であっても、作業前には危険予知の観点から注意ポイントを確認して作業に入っていくことが大切です。
