FEEDBACK

【 航空安全情報自発報告制度 (VOICES) 共有情報 】

No. 2016 - 01
2016年7月21日

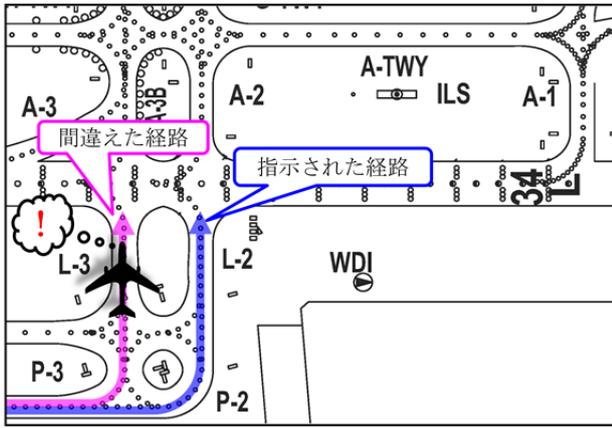
07. 羽田空港で Taxiway 間違い

羽田空港国際線ターミナルから RWY05 に向かう際のことです。ATC の指示は “Taxi to holding point L2 via P-P2” のところを P3 で Turn して L3 に行ってしまいました。いつもは「P2 は 2 番目ではなく一番南ですね」と確認して Taxi するところを今回はせず、漫然と向こうから 2 番目というイメージで Taxi していました。PM の副操縦士も同じような感覚でいたようです。また、前を Taxi していた他社機が P2 で Turn して Hold したため、「我々を隣で待機させるんだな」と勝手にストーリーを作ってしまった事が Taxiway の誤認から経路の誤認 (すり変わりと思ひ込み) を強めてしまったと思います (P2 でなく、他社機の手前で Turn)。PF と PM 二人とも間違いに気づかなかつたため、手順で定められた確認「Next OO Left turn」の Call も、ATC の指示と Sign Board の齟齬に気付かないまますりぬけてしまったのだと思います。Holding point で副操縦士が L3 である事に気が付き、一本手前で Turn した事に気が付きました。慣れに流されて、基本をおろそかにした結果であると反省しております。

- ✓ 報告の中にもあるように、まさに"慣れ"が原因で生じた思い込みによるヒヤリでした。慣れ親しんだ羽田空港での Taxiing というのもその一つの要因かもしれません。基本の重要性を改めて認識させられる事例として紹介させていただきます。

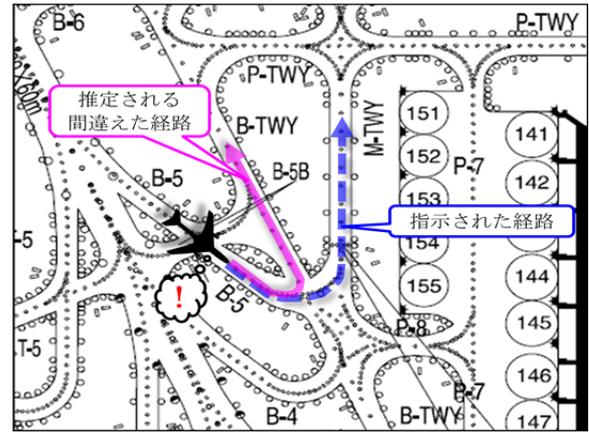
08. Taxiway 誤進入 (HND)

天候晴れ、気流良好、副操縦士が PF にて羽田 RWY22 へ通常の着陸後、TWR より B5 M Contact GND の指示があった。B5 へ向け Turn 後、PM 「左側 2 本目が M」、PF 「Roger」、のやりとりの後、PM は GND へ周波数を変え Contact した。GND とのやりとりが終わったタイミングで PF は M 手前の B へ向け Turn を開始していたが、PM はすぐに間違いを指摘できなかった。誤進入に気づくと同時に GND からも指摘がありすぐに B P P3 L3 の指示があった。

考えられる原因：①久しぶりの RWY22 への着陸であることは話したが具体的に M、B が間違いやすいということまでは言及しなかった。②経験の長い副操縦士なので間違えないだろうという過信があった。③2 本目が M と言ったところで安心してしまってよく見ていなかった。④日没直前の見にくい状況だった。PM として危機意識の欠如について大いに反省すると共に、ATC の素早い対応に感謝します。

- ✓ Taxiway を誤ってしまった要因は不明ですが、報告者のコメントにあるように、相手の理解度の確認や、モニタリングができていれば防げた事例かもしれませんね。

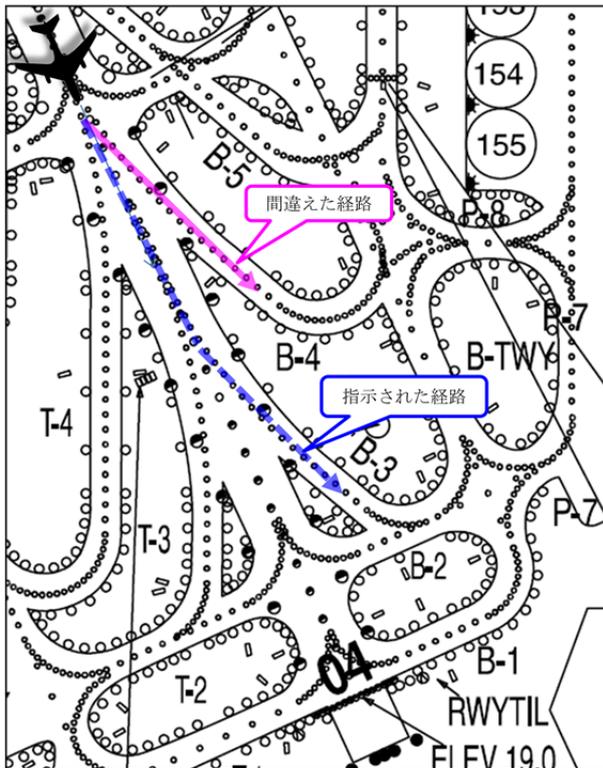
13. 指示された Exit Taxiway 手前からの離脱

HND は ILS22 Approach でした。後続機との関係で“*The procedural speed is not required*”そして“*Expect B3*”という指示を受け RWY22 に Landing しました。B4 または B3 からの離脱後の経路は Landing Briefing でしっかり確認していたので、Expect B3 は最後の High Speed Taxiway から出れば良いという認識でした。接地後、B5、B4 へ繋がる明るい 2 本の High Speed Taxiway Centerline Light に目がいき、B4 へ繋がる最後の明るい Centerline Light のある High Speed Taxiway を B3 と勘違いしたため、ここが B3 と宣言し一つ手前の B4 へ離脱してしまいました。B5 を過ぎた辺りで TWR からやや困惑したような口調で、“*Turn left B . . . 3 . . P7*”と言われた事も、減速の感じで若しかしたら B2 や B1 と迷っていると勘違

いし、B4をB3だと思い込む事に拍車を掛けてしまいました。また管制が後続機との間隔を気にしているような印象を持っていた点も、早く滑走路から離脱しようという気持ちに繋がってしまいましたが、後続機との関係ならばExpect B3はないでしょうし、実際はGround Trafficのためでした。一つ手前で出てしまいましたがB4で新たなTaxi Instructionを受け、運良く他機に迷惑をかけることなくSpot Inできました。

- ✓ これまでの報告からも、"思い込み"による誤認識でのTWY間違いが散見されます。思い込んでしまうと、間違った解釈も肯定的に捉えてしまうので注意が必要ですね。

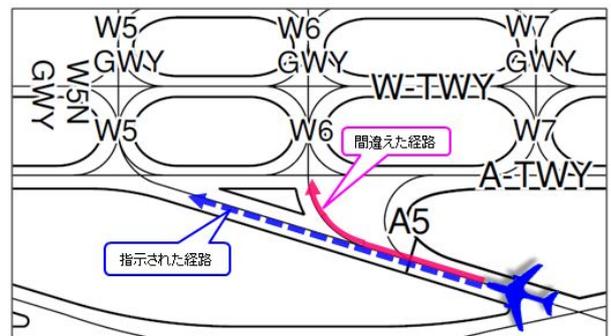
14. NRT 到着時の TWY 誤認

着陸後 GND からは予想どおりの Taxi Clearance (A5→W5→W5GWY) が発出されました。Vacate 中、前に見える景色は右側には広く舗装部分が広がり、そこに右回りで A TWY を南へ向かう曲線と、その左側には W6 へ向かう曲線が 2 本と、さらに正面には W5 へ向かう直線 (何れも A5) でした。(参考として、A5 は HND の L8/L8B、L6/L6B のように方向で区別化されていません) ここで私の誤認が生じました。いつもの PBB Spot ならば右旋回のタイミング、しかしながら Open Spot との意識も持っていたので、ほぼ無意識に緩めに右に Steering を切り始め、あえて一番右の Line ではなく緩い旋回でその左側を目指し、つまり結果的に W6 へ向かう Line へ進行してしまいました。この時 ATC から違う TWY に向かって指摘を受け、状況に気づき W6→W→W5 GWY の許可を受け、Spot in しました。

思い込みにより Steering 操作をしてしまった事、またそれが悪天などの障害現象がない所であった事、加えて慣熟している NRT であったという事から、Briefing 時や操作に慎重さを欠いてしまったのが要因の一つと思われます。

- ✓ 慣れからくる思い込みに陥った事例を報告していただきました。慣れている空港こそ、周回準備と慎重な操作がエラー防止の観点からは必要かもしれませんね。

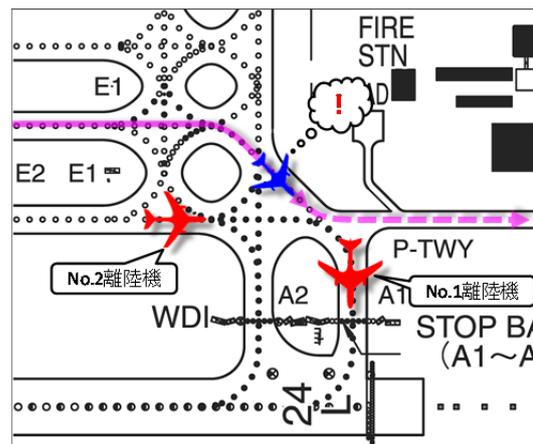
16. 効果を発揮したクルーのアサーション

関西空港 Runway 24L に着陸後 (最大離陸重量 13,000 キログラム、ターボプロップ)、XX エプロンまでの Taxi 許可を受けたが、No.1 離陸機 (B767) が A-1 で離陸待ちのため待機している状況であった。

No.2 離陸機 (付近で待機中) より先に我々が (着陸後の) 地上滑走を開始していたため、No.2 離陸機を待たせてはいけないと感じた機長が、地上滑走中の平行誘導路を空けるため、Taxiway で待機中の No.1 離陸機の後方至近を通過しようとした。

この際 PM は、「このまま Taxi を続け通過した場合、ブラストを受けたらひっくり返りますよ」と進言し、No.1 離陸機の後方至近を通過する手前で機長

がブレーキを踏み停止した。

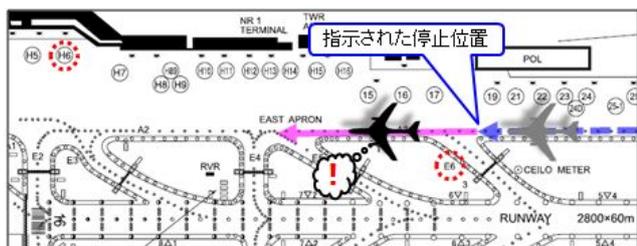
17. Taxi における、Holding Point の聞き間違い

PF として福岡空港への着陸後、Hold Short of E6 を H6 と誤認しました。混雑を除いては、特に運航阻害要件のない状況でした。ブリーフィングでは、Rwy 16 に着陸後、E8 から Vacate する際は TWCL が消えているので、十分減速し、TWYL をお互い確認して、Pickup する事、減速が十分でなく、視認できなければ、E9 を Pickup する事や、E8 を Pickup する場合は、A Twy に入るまでは LDG Light を点けたままにしておくことを共有しました。RWY 16 に着陸した後、E8 を視認できたので、E8 から Vacate し、TWR からは “Continue Taxi, Contact GND” の指示でした。E8 上で GND に Contact 時、GND より “Hold Short Of E6” の指示がありましたが、私は H6 と誤認してしまいました。A TWY に入るまで副操縦士は自発的に After LDG Procedure を STBY してくれたので、手順が落ち着いたところで「Hold Short H6 ね」と伝えました。副操縦士は ATC に “E6” とリードバックしておりましたが、リードバックから時間をおいて私が「H6」と言ったことで記憶が曖昧になり、違和感があったものの間違っているという確信には至らず、H6 の位置をチャートで確認しようとしておりました。その後、Crew 間のコミュニケーションがなのまま、E6 を通過したところで、GND より、“Hold

“Present Position”の指示があり、速やかに停止。“Hold Short E6 と言ったはずですが”と言われ、私が ATC を代わり、E6 を H6 と間違えたことを説明しました。私が誤認した原因は、TWY の Edge を気にしながら集中していたこと、体調は問題ないと思っておりましたが、疲労もあったのかもしれません。また、副操縦士も違和感があったものの、CAPの方が正しいと思ってしまったようです。

- ✓ 『思わず』間違えてしまった事例でした。やはり、少しでも違和感を感じた場合は、確認とアサーションという行為が大切なのではないでしょうか。

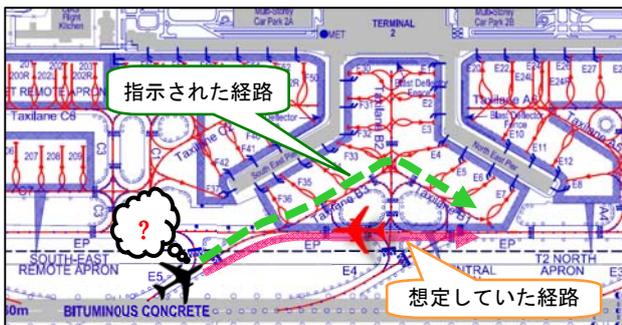
20. 想定外の TAXI 指示による RWY 離脱遅れ

SIN 空港着陸後、想定外の Taxi 指示により RWY 離脱に時間を要した。当初は RWY02L を想定していたが、APCH に入って RWY02C を指示された。SPOT は C15 で Taxiway Chart にて改めて Route も確認し、E5 または E4 から RWY を離脱し EP に入れば良いだけで、後は NC3 から N3 と迷うことも無いと考えていた。また APCH 中は暗かったこともあり『FOLLOW THE GREENS』になるとも考えていた。着陸は右席操縦で問題も無く、RWY 上で Control を交代した。左席操縦で E5 から RW を出ようとした時、“LEFT TURN TO B3”と、聞き慣れない Taxi を指示された。またこの時入ろうとしていた EP 上の E5 近くにこちらに機首を向けて Taxi Light を点けている他社機が目に入った。High Speed Taxiway から直接 Apron Taxiway に入る事は想定しておらず、また目に入って来た他社機と Head On になる事が気になり、E5 の分岐から Left Turn して逆に廻る事も考え、迷ったら止まるの大原則どおり、E5 分岐付近に止まった。Taxiway Light もその先は消えていた。直ぐに GND と Contact したが、“B3, B1, EP HOLD SHORT A4”の指示が来て更に確認に時間を要した。

Chart 上の B3 は複数の線の囲まれて見つけ辛く、ま

た E5 と E4 は形状も似ていて B3 をなかなか見つけられず、RWY をできるだけ早く Clear しなければならない事は十分解っていても、他社機との Head On だけは避けなくてはならないため、確認できるまで RWY Clear ができない状況であった。副操縦士も交代して直ぐの PM Duty であったせいか確認に時間を要した。何回か“EXPEDITE TAXI”の指示があり、RWY Clear に時間を要した事を注意された。後続機が Go Around する事は無かった。この事例の場合には、単に『B3』であるとか『EXPEDITE』と指示するよりも『TAXI STRAIGHT TO APRON TAXIWAY B3』と方向も交えて指示するか、B3 まで TWCL を点灯してもらえると解りやすく、LDG 後の高負荷状態の Pilot にとっては助かる。

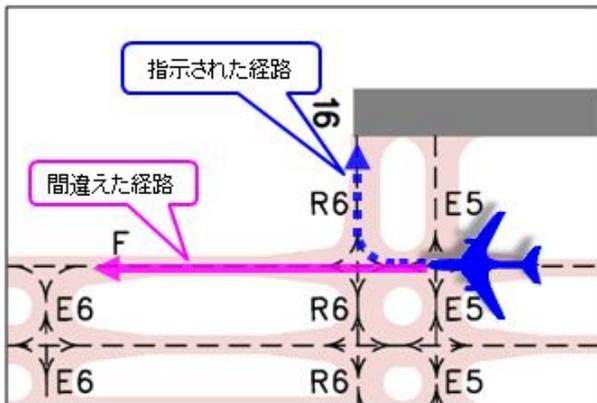
22. PVG RW16R 出発時における TWY ミス

土曜日ではありましたが、軍事演習の影響で約 1 時間出発スタンバイとなりました。ブロックアウト後何度か Hold Short はかかるものの、ルートは至ってスタンダードでした (T4-F-R6-Hold short of RW16R)。F に入れば後はエンドまで北上するのみの思い込みで陥ってしまい、右折すべき R6 のアドバイスを逸してしまいました。その後は、F-E6-E-R6-RW16R の指示により戻りました。PM としてチャートを参照しながらの現在位置の認識という基本ができなかったことが原因です。

- ✓ この報告に限らず、思い込みによる TWY の間違いはこれまでもいくつか発生しております。基本に忠実なオペレーションの大切さを改めて認識させられる事例として共有させていただきます。

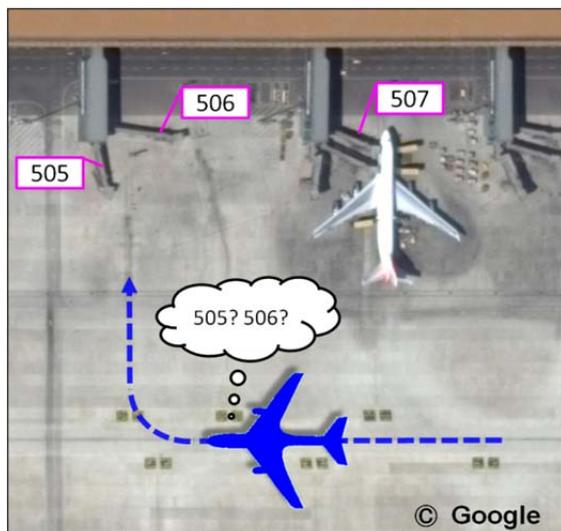
24. PEK Spot 505

PEK に夜間到着時 Spot 505 が Assign されました。RWY 01 に L/D 後 Q6-K6-J-Y4-Spot 505 の指示を受けて Taxi を行いました。北側から Spot 505 に向かって行くと、Chart 上では分からないのですが、507 の次

にある 506 が北側へ向かって斜めに設置されていたため視界に入らず、いきなり 505 が見えてきたので急停止しました。なんとか減速が間に合ったのでそのまま Spot-In となりました。整備士の方に伺ったところ 506 は小型機用の Spot だそうです。

- ✓ 慣れない空港で、かつチャートでも分からないところは情報共有が有効ですね。
