【 航空安全情報自発報告制度 (VOICES) 共有情報 】

No. 2016 - 02
2016年11月25日

航空安全情報自発報告制度 (VOICES) は航空安全プログラムに伴い 2014 年度より開始された安全情報の報告制度です。事故やインシデント等に関する義務的な報告制度だけでは捉えきれない多くのヒヤリハット情報を収集し、航空の安全向上のために活用していくことを目的としています。専門家チームによる分析を行った報告事象の一部について、定期的に『FEEDBACK』として情報共有を行っています。

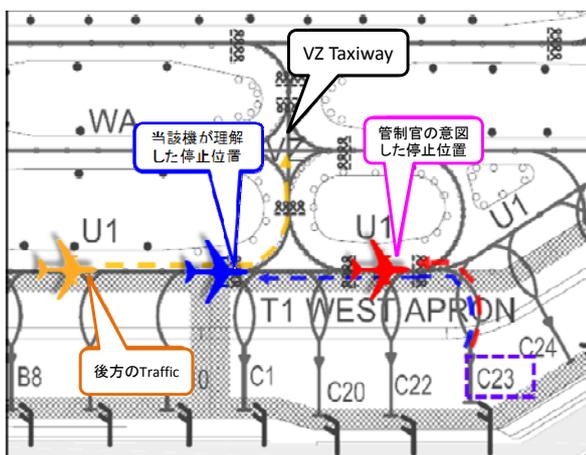
シンガポール出発時の Pushback 時の出来事を報告します。結論から言うと、Pushback 時の「Clear VZ」の意図が管制官と私達で齟齬があったために起きた事例です。我々は、Spot C23 に駐機。その後 Runway 20C に対しての “Pushback approved HDG north clear VZ” と言われ、HND と同じ要領で Long Pushback して VZ を Nose 部分が Clear するものと理解して、Pushback を開始しました。すると、しばらくして GND より、“Hold present position, traffic behind you will take VZ” と言われ、その場で Pushback 停止。まもなくして、後ろの Traffic が出られないとのことで、“Tow forward until abeam C23” と言われ、我々が前に出たところで、後ろの Traffic は VZ を Left Turn して行きました。一連のやり取りから、管制官の Clear VZ の意図は、我々の Tail 部分が VZ を Clear するくらいの Pushback に収めて欲しいという意図だったということに気づきました。その後は、GND からの指摘等はなく、我々は U1, WA へと Taxi しました。反

省点として、Pushback 前の Task が多い中でも、周りの Traffic の位置関係を把握しておくこと、自分達がいつも指示を受けている内容は海外では意図が違うかもしれないという考えを持ち Confirm することが大切だと痛感致しました。

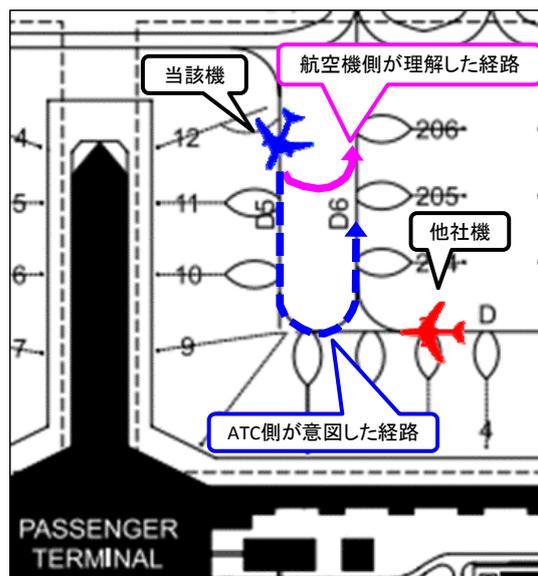
Spot 11 から Short Pushback RWY18 の指示を受け、Taxiway D5 上へ南東向きの HDG で斜めに Pushback され Ground Equipment が外された。この位置からは他社機がほぼ同時に Pushback し、D6 のすぐ北側、D 上に Face South で停止するのが見えていた。最初の GND からの Taxi Instruction は Taxi to Holding Point RWY18 via D6-B であった。一旦 D5 に Align するべく Taxi を始めたが、自分がいるのは Taxiway D5 であり、このまま D を経由して D6 へ向かうという意味か、直接 180° Turn して D6 へ向かえという意味か不明になったので、Stop Line F の手前で一旦停止して日本語で Confirm を行った。“このまま 180° Turn で直接 D6 へ入れということでしょうか? ”。GND からは“その通りです”との返答があった。これに従い、

その場からすぐに Left Turn を始めたところ、GND からすぐに“それは意図した経路ではありません”と言われたため、約 90° Turn したところで北向きに停止した。あとで聞いたところ、ATC の意図は D5-D-D6-B であった。5 分ほどその場で停止していたが、その間当局により後方の Blast の影響などの確認が行われていたそうである。確認終了後、D6 へそのまま Taxi し、離陸を行った。Taxiway 中心線を Follow するという基本原則は十分承知しているし、ATC の指示に正確、迅速に従うことにも留意している。また、疑問に思ったら停止して確認を行うようにしており、今回もそれに従ったが、結果的に我々と ATC 間の意思疎通ができていなかった。また、他社機へ不必要に近づきたくないという気持ちや Engine Blast の後方への影響など考慮していたからこそ、できるだけ早く Ramp Area を離れたい意識が働いていたように思う。

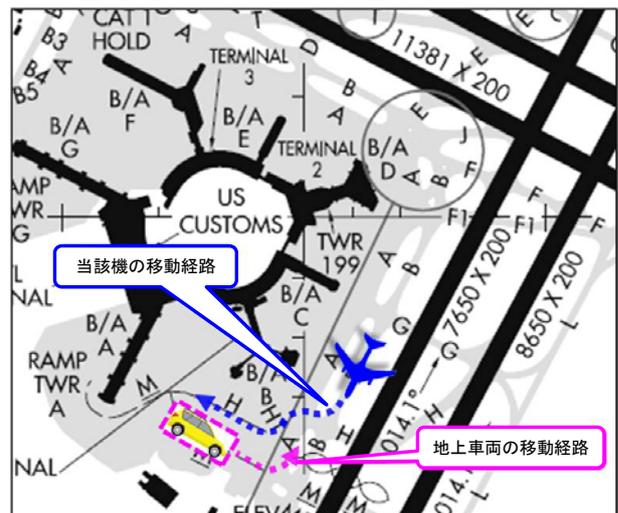
の指示は B、H、Ramp。B 上で Ramp TWR にコンタクトすると、指示は M to gate。B から H に右回りかけたところで、Ramp TWR より M 上に車両がいるために、当該車両が退いてから Taxi しろとの指示でした。B 上で H に回りせずに車両の待機を待っていると、後ろに Traffic がいるから早く H に曲がれとの指示が ATC から入りましたが、GND と Ramp TWR 同時聴取のため、どちらからの指示なのか不明瞭で PF、PM ともに不確定な状態でした。この時点では、車両はまだ M から A に向かってきており、Taxi をして安全が確保されている状態とは認識できず、ATC への疑義が生じました。しばらくすると M 上にいた車両は A、B、H、M に囲まれたエスケープゾーンへ移動。B から H を曲がり、A へ入って車両をみながらゆっくりと Taxi すると左席 PM より車両との距離が近いとのアサーションがあり、一時的に PF を交代し、アーリーターンで M へ入りました。この際も Ramp TWR から早く回りしろとの指示がありました。M を Taxi していると、ATC からなぜ M に入ったのだ？との一言。Ramp TWR の最終的な意図としては Spot 2 から H へ入って M 経由で Spot in することのようでした。GND なのか Ramp TWR なのか不明確だった H へ曲がれとの指示が、この指示だったのかもしれませんが、違うタイミングで指示されていたのかもしれませんが、操縦室ではそのような認識にはいたっていませんでした。M や H の誘導路名を指示されるだけで分かりにくく、誘導路の配置上どのようにも理解できる指示に感じました。ATC の中で、Spot 1 や 2 の文言が使われていれば、もっと明確であったと思いますし、こちらからも確認す

べきだったと反省しております。GND と Ramp TWR の同時聴取の難しさを感じる事例でした。また、エスケープゾーンへ待機した車両とのクリアランスも近く、A を Taxi させるには不適切な車両待機場所ではないかとも感じました。

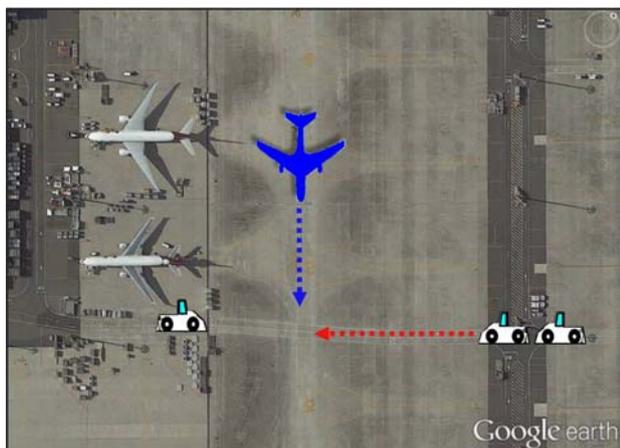
KIX RW06L に着陸後、GRD の管制指示は J4-L。指示された Spot へ向かう途中にあった事例を共有したいと思います。当機は J4 上を Spot 111 の Abeam まで来ていました。機速は 20~25KT。Spot 107 と Spot 106 の間に地上走行車両用の白い車道があります。向かって左側にトーイングトラクターが 2 台、右側にも 1 台。その時、左側の 2 台のうち 1 台が横切り、つられるようにもう 1 台もほぼ同時に横切りましたが、右側の 1 台は停止したままでした。これまで経験したことのないタイミングでの横断でしたので、ATC と KIX 会社事務所に無線で報告しました。懸念すべきは、止まっていたトーイングトラクターもあれば横切るものもいたことです。トーイングトラクターの横断するタイミングは運転手任せであるのか、手順のようなものがあるか。忙しい KIX ではありますが、航空機がどの位置にいたら横断するかを決めてほしいと思う次第です。梅雨時期に入り KIX でも雨で視程も低くなることもあるため、あらためて報告します。

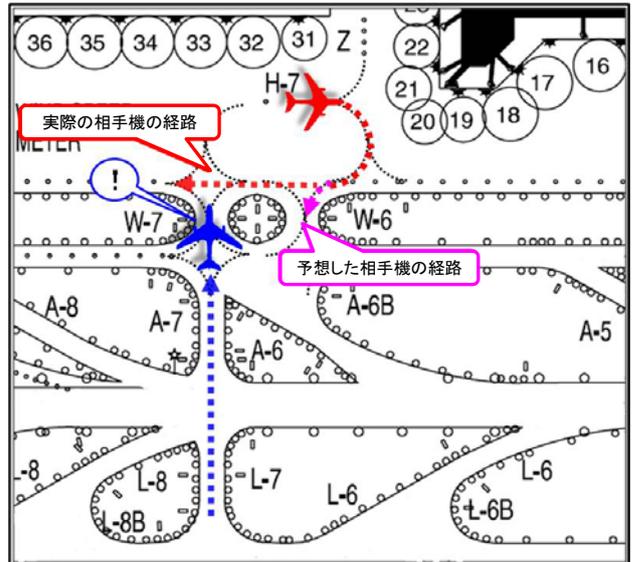
RW16R を L7 経由で CROSS し “HOLD SHORT OF W” の後、“AFTER COMPANY 767 TAXI TO SPOT” の指示を受けたが PF は TAXI SPEED を落とさず W に接近、スピードを落とす旨アドバイスの後 TAKE OVER し停止。結果 W に近付いた状態で止まりました。同時に B767 から “WE GIVE WAY TO 737” との申し出が ATC を通してあり、TAXI INSTRUCTION が変更され我々が先に通行しました。PF と振り返りをしたところ、H7 → Z と移動していた B767 の経路をその後 W6 → A へ進むと思いこんでいたので W 迄は行って良いと勘違いしていたようです。

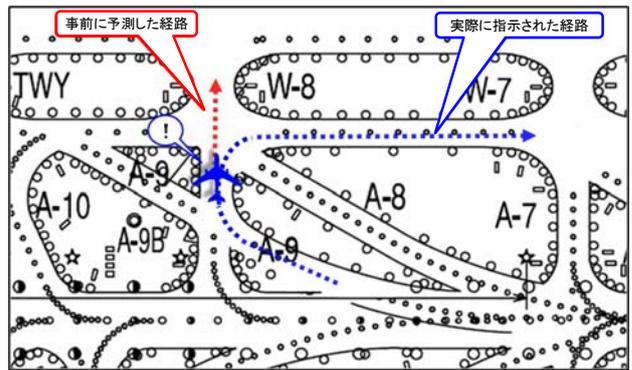
当該便は RJTT ILS 34L にて APPROACH を実施しておりました。事前に COMPANY より使用予定の SPOT が LDG 予定時刻において OCCUPY との INFO を受領していたため、LDG 後に待機する場合に備えて A-9 からの離脱を計画しました。事前の予測として A-9 から W-8、W 経由で W での待機になる可能性が高いと考えました。実際に LDG した後、A-9 から離脱し、ATC からの指示は “RIGHT TURN A、HOLD SHORT OF W-7” でした。しかし A-9 から W-8 に向いた段階で W-8 から W に向かうものと思いきや A TAXI WAY を通り過ぎようとした直後に PM の副操縦士から「RIGHT TURN A です」とのアドバイスを受け急遽 W-8 手前で停止しました。その時の位置関係としては急旋回すれば A に入ることも可能でしたが、W TAXI WAY が空いていたので ATC に “W-8 W” を REQ して APPROVED されました。特に THREAT はなかったと思いますが、ATC の指示を誤認した原因としては、ここ最近似たような状況を頻繁に経験しておりこのような場合には W で待機するものとしてパターン化していたこと、また基本的な確認を怠ったことが挙げられます。

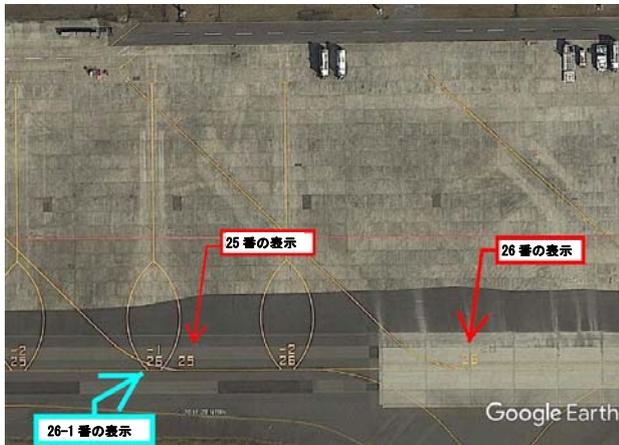
スポット「26」と「26-1」の場所を勘違いしたため、地上で数分待機することとなった。福岡空港に着陸し、指定されたスポット「26-1」へ向かった。ブリーフィングでは「E-7」付近である旨、確認をしていたが、「25」「26」「26-1」の詳細な場所は確認していなかった。当該スポットを使用するのは初めてであり、夜間・降雨の状況だったので慎重にスポット番号を確認しながら Taxiing をした。28番が見えてきた所で減速し、PM と “Second Left” と確認し合った。「26」に来て地上係員が誰もおらず、2つほど

先のスポットにマーシャラーが見えた。「26」のアニメームで一度停止し、カンパニーおよび ATC にスポットの確認を行った。チャートでも再確認したところ、「26-1」は「25」の先にあると判明し、ATC 等に状況を伝え、そのままスポットインした。

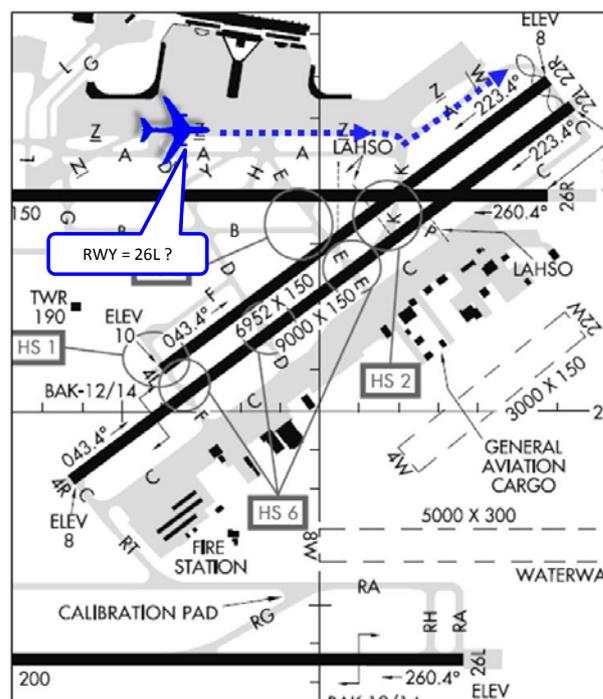
当該便は HNL からの出発で、当日の気象状況から離陸は RWY 8R を予想していた。順調に出発準備が進行し、定刻の 15 分以上も前に「10 分前」の連絡があった。HNL Clearance に Contact したところ予想と違う HDG を言われたので、ATIS を取り直してみたら RWY 26 となっていた。RWY 26L で準備をし直し、Briefing もやった上で、定刻の 6 分前に B/O した。TAXIWAY Z 上に東向きに P/B し、Taxi を RQST すると「Z→K→A→Hold short of 22R」と指示された（この時点で離陸滑走路を言われたかどうかの記憶はない）。Z から K を経由して Taxiway A に入るというのが Chart を見てもピンと来なかったが、とりあえずは真っ直ぐであると認識し、T/O Flap を Set し、整備士の Hand Signal を確認して Taxi を開始した。PM の「K は Z の突き当たりのようになっているところですね」というアドバイスには納得して、そこからしばらく直線であったので、PM に Control Check を指示した。その間に A330 が RWY 26R から離陸しているのが見えたため「26R から上がってるね」と言った。この頃から『本当に 26L から離陸するのだろうか』という疑問を抱き始めた。そうこうするうちに Z と K の Intersection が近付いてきたため、改めて Chart を見直したりし、いよいよ K に入る段になって、ようやく Taxi Clearance の意味を理解した。

(Z と A は平行する Taxiway なのだが、K の部分で曲がっているために、あたかも Z と A が直接つながっているかのように錯覚してしまっていたことに気付いた。) Taxiway A に入り、PM から「GND に T/O RWY を確認してみましようか？」との Inquiry があり、問い合わせについては保留を指示したが、念のため 26R T/O に備えて T/O Performance は確認しておいた。TWR に Hand Off されて、他機が 26R から離

陸していくのが聞こえたために T/O RWY を確認してもらったところ「RWY 26R, and cross 22R and 22L」と指示された。2本の RWY を Cross して TAXIWAY C に入ったところで順番待ちのために停止し、Parking Brake をかけた状態で CDU の再度 Set、T/O Performance の再確認、BFG を実施した。（この時点で、RWY 直前で Hold short している状態であり、『あとは間違える要素はないだろう』と安心してしまったとは思う。）離陸後、AFTER TAKEOFF Checklist をやろうとして ECL を開いたところ、BEFORE TAKEOFF Checklist が未実施であったことがわかった。間違いやすい Taxi 経路、想定と異なる RWY (26L → 26R) といった Threat には適切に対処できたとは思いますが、あまり経験しない RWY Operation となったときは Situation Awareness を喪失し易く、今回はその対処につとめるあまりに基本手順が疎かになってしまった。

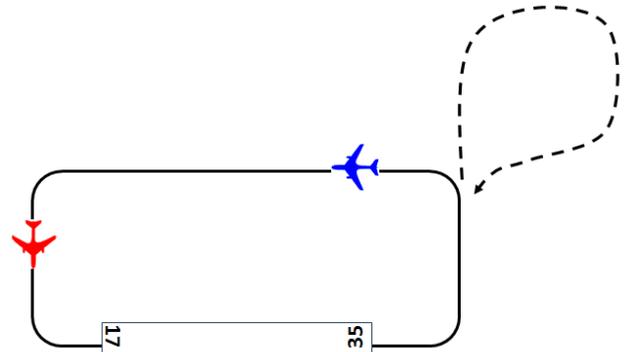
Pre-solo c'kのため場周経路を飛行していました。使用滑走路は17でした。私が管制官からランディングのクリアランスをもらった際は特に指示はなかったと思いますが、私がTouch and goをして、Up windにいる際、後続機にRunway changeを指示しているのを聞きました。たしか後ろの機体もPre-solo c'kでした。管制官は後続機にRunway changeのため滑走路35のRight baseにはいるように指示したのですが、後続機はTouch and goのあとRight turn departureをする予定だったため、管制指示に疑問を感じ何度か交信していました。後続機の意図が伝わる間に私の機体はCross windどころかDown windの半分くらいを逆方向に飛行していました。そして位置情報すら通報できていないことに慌ててしまい、先の後続機と管制との通信に割り込んでしまいました。終わったあ

と教官から割り込んだことを指摘されました。一方で逆方向に飛行している状態は早く解消すべきとの指摘をいただきました。今回場周経路に私の機体と後続機の2機しかいなかったため、大事にはなりませんでした。
