# FEEDBACK

【 航空安全情報自発報告制度（VOICES）共有情報 】

No. 2016 - 03  
2017 年 3 月 27 日

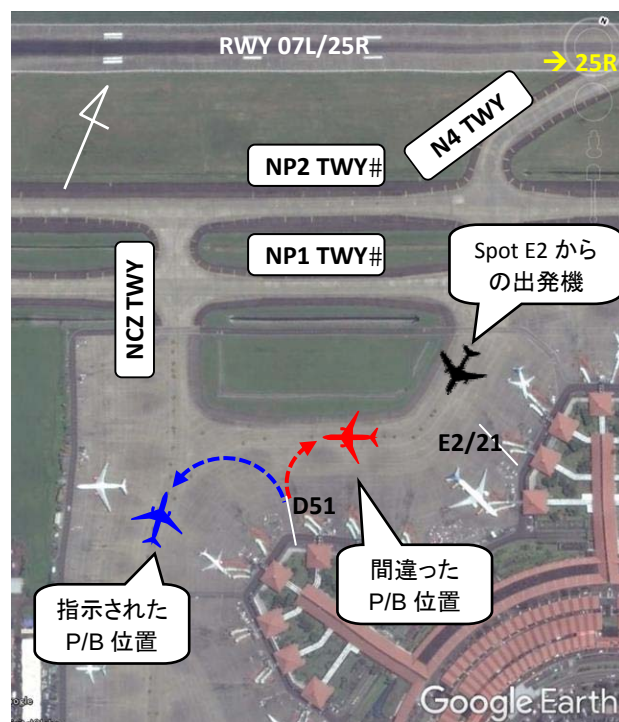
ジャカルタ空港において Push Back の指示で誤認が生じやすいと感じた件がありましたので投稿します。Runway in use は Runway 25R。Jakarta Terminal Stand D51 からの Push Back の際、Ground Control より“Push Back Traffic from E2. Do you accept Face to North, Face to NCZ”との通報がありました。これに Accept し、Ground Staff に対し「Push Back Face to NCZ, Use Caution Traffic from E2」と指示し Push Back を開始しました。Push Back 終了後、Ground Control に Taxi Clearance を要求。“Taxi to Runway 25R, NCZ NP2”の Clearance を取得しました。Taxi を開始した際、Ground Control より“Push Back は Face to N で指示をしたが、Face to West での Push Back した”との指摘を受けました。

- ① 管制より“Do you accept・・・”と言われ、丁寧すぎるとの疑念は持ったものの、E2 からの Push Back の Traffic との Clearance について Accept できるかどうかを問われていると思い、そちらに注意を払いました (E2 から Push Back の Traffic は Face to South で Push Back しており、実際は影響ありませんでした)。
- ② Manual の Standard Push Back Procedure に記載されている「Face to NCZ」には Heading の方向が示され

ているわけではなく、実際には Face to West ではあるが、Face to North と指示されていても顕著な違和感はありませんでした。経験の少ない空港において何らかの付加的な指示を受けた場合、Push Back の方向等がマニュアルに記載していないと誤認が生じるかもしれません。

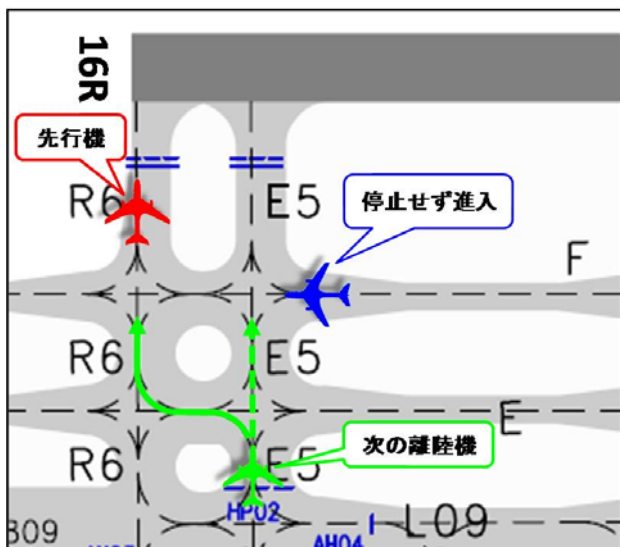
原図：CAAC ZSPD Aerodrome Diagram

PVG（上海）、Spot xxx から RWY16R への Taxi で T4 を Taxi 中、“Taxi F, Hold Short of R4”と GND から指示され、その後“FOLLOW CCC AIR A330”の指示が来たので、R4 から出てきた A330 に Follow しながら Taxi を続けました。先行機が R6 へ行ったとき、付近は離陸待ちの機で混雑しており、R6 手前の E5 から T/O できるような位置で止まって次の指示を待っていました。自機は既に E5 の Hold 線より中に入っていました。GND から“HOLD SHORT OF E5”と指示がきました。おかしいと思いながらも、直ぐに次の指示が来ると思い、“ROGER”と答えました。すると他機に対して E5 へ Taxi するよう指示し、指示された機は他社機が居るので E5 へは行けないと GND へ報告しました。すると GND は、私たちに対し、“HOLD SHORT OF E5”と言ったのになぜそこにいるのかと、聞いてきました。私達は、“HOLD SHORT”と言われた時には既にここにいたことを伝えましたが、理解してもらえなかったようでした。その後 E5 へ入れるつもりだった機には TWY E から R6 へ回し我々にも R6 への Taxi と TWR への変更指示が来て、通常通り離陸しました。反省点は2つあり、“FOLLOW CCC AIR A330”の指示が来たとき、どこまでのクリアランスか不明確なことを二人で話したときに GND に確認すべきだったことと、“HOLD SHORT OF E5”の指示に対し“ROGER”ではなく、自機の POSITION の報告をして、HOLD SHORT の指示には従えない旨を伝えておくべきだったことです。

- ✓ “Follow”の指示は、どこまで Follow するのか判断が難しいですね。その後、指示された位置には移動できない（既に過ぎている）場合には、しっかりと通報し、管制官と認識を同じくすることが重要です。

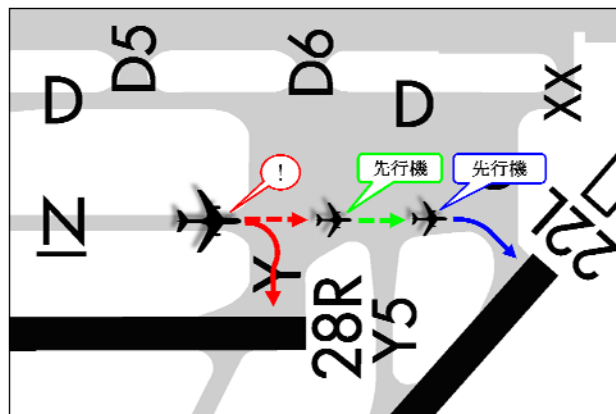
原図：FAA ATO KORD Airport Diagram

KORD（シカゴ）にて、RWY28R Full Length からの離陸、TWY N 東進から Y に右折すべきところ、まっすぐに行きそうになりました。SPOT XXX からの出発。ATC から“TWY via A7、B、LL、N、RWY28R”の指示を受け Taxi。もともと RWY28R EE からの離陸も考慮し、Flap 20 としていた。TWY N に入ったところですぐ前方に小型機が 2 機。離陸まで時間があると判断しゆっくり小型機を Follow、Taxi しながら Flap を 20 から 15 に変更。CDU の Set や Briefing のリバイスをしていたところ、Jump Seat の機長の方から、「RWY28R はここ右折じゃないの？」と指摘をいただき停止。幸い旋回のスペースが残っていたため、そのまま TWY Y に旋回して離陸することができました。前方の小型機は 2 機とも RWY22L からの離陸で、Y を通過し直進していたのです。Taxi 中に Flap 変更、PF と PM の交替、Briefing を実施したことで副操縦士（PM）のモニター能力を削いでしまったことも反省しております。また以前、同じように TWY D 東進から TWY Y への右折をミスしそうになったとハンガートークで聞いていたため、紙のチャートの色つけやメモをしていましたが、差し替えの際、転記していませんでした。

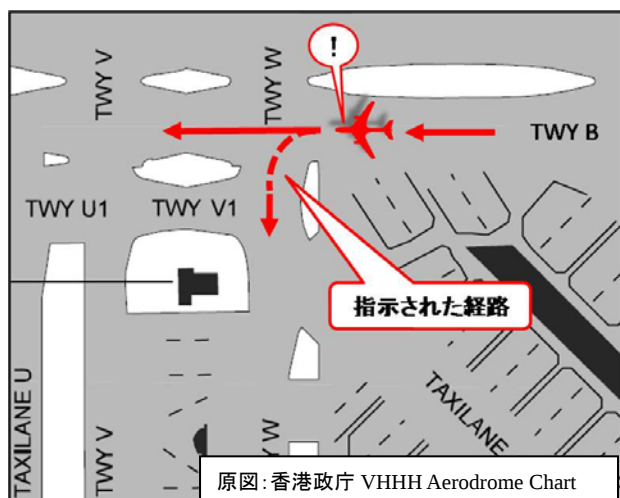
N Apron から 25L への Taxi 中の出来事です。GND より B→W の指示を受け、B を Taxi 中、Cabin からコールがあり、対応を終え、PF に内容を報告している最中 W の Abeam に差し掛かっていました。アサーションを行いました、急停止は危険と判断し、Revise Clearance をもらおうとしたところ、GND より “Taxi via V” の指示を受けました。HKG での W、V は誤認しやすいことの報告とします。今回は Traffic 等がいなかったため、大事には至りませんでしたが、Critical Phase においてモニターを外れる危険性、また内容を報告するタイミングが PM として適切であったのか反省しております。

- ✓ 誤認しやすい TWY とキャビンへの対応が重なり、曲がり損ねてしまった事例でした。その後は的確に対応されていますが、作業が輻輳するときは注意が必要ですね。

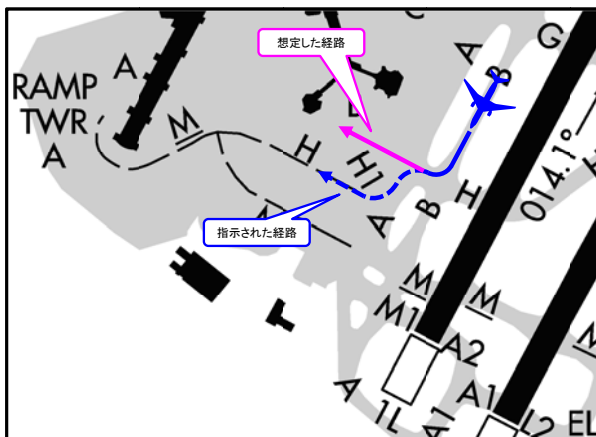
原図：FAA ATO KSFO Airport Diagram

SFO (サンフランシスコ) RWY28L に着陸し、TWY D から滑走路を離脱後、GND CTL から “Taxi via D, B,

H”と指示を受けた。TWY B と交差する H の手前で副操縦士が Ramp Tower に R VHF にてコンタクト、TWY B から H へと右旋回する前には副操縦士に GND Frequency の担当に戻ってもらい、右旋回を行った。正面が H であるので、そのまま直進を続けたところ、地上に青字で 3 の数字を認めたため、H1 への誤進入につながることに気がつき、停止した。GND Frequency に Spot 3 の手前にいる旨伝えた所、“Left 90 degree, join H”と指示を受け、その指示に従い Spot A6 への Taxi を継続した。GND CTL の指示の意図は“D, B, H, A, H”であったが“A”の指示が抜けているため、今回の事例に至ったものと思います。

- ✓ これまでにも、サンフランシスコ空港の Taxiway に関する報告がいくつか挙げられています (Feedback 2016-2 No.18、No.28)。混雑空港において、Ramp CTL と GND CTL を行き交う中で、複雑な Taxiway が重なることでヒヤリの発生が高くなっています。

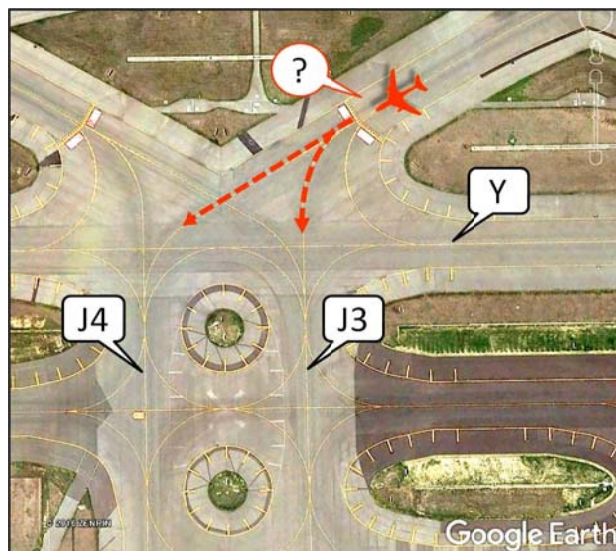
夜間、雨の ILS 24 R で着陸後、予想していた B7 から J4 へのタクシーであったにもかかわらず、非常に分かりづらかった。J3 と J4 が近接している上、Y も広く、雨が降っていて、夜間の場合、エアバスのような、コクピットが低い視界の場合、J3 を J4 と間違いやすい。今回 ATC に聞いて、確認しながらタクシーを実施した。成田や、羽田にあるように「Taxiway Direction Signs」を、地上に表示すべきと考えます。また、関空の Gate への導入線も、夜間で雨が降っている場合、非常に見えづらい状態でした。

- ✓ 夜間で雨の場合は、一般的に Taxiway が見難いケースが多いようですね。Taxiway を誤って進入してしまったなど、同様なことを経験された方は VOICES へ積極的に投稿願います。

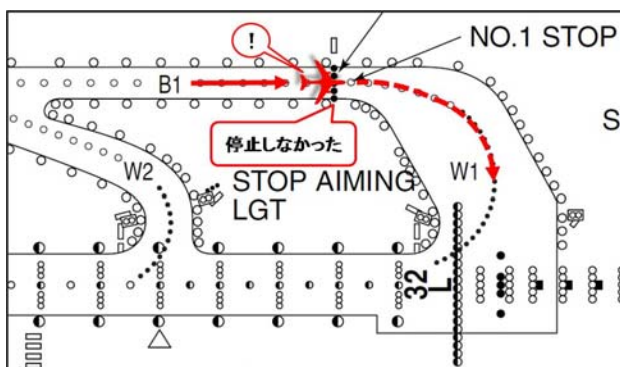
原図 Copyright©2008 国土交通省

## 27. 伊丹 32L No.1 Stop Line 通過

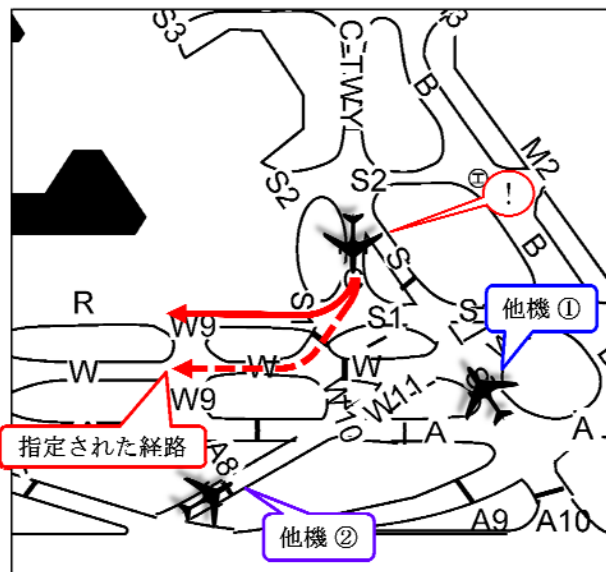
原図 Copyright©2008 国土交通省

夜間 NRT 16R へ離陸のために Taxi 中、ROUTE 7 で C から W へ入るところを C から S1 GWY→R に誤って Steering を切り始めたところ PM (副操縦士) に指摘され、直ちに W TWY に向け修正することができました。間違えそうになった状況は以下の通りです。16R に着陸した大型機が S に入ったところで、

C から W へ Taxi する我々の通過を待っていました。もう一機 16R に着陸した大型機が A8 あたりで待機していました。両機の Exterior Light により圧迫感を感じ、PM から規定通りの Call が予めあったにもかかわらず、つつい R に向け Steering を切り始めてしまいました。何回も同じ Route を Taxi しているのですが Situation により錯覚、誤認が発生することもありますので十分注意しないといけないと思います。PM のしっかりした Monitor にも感謝します。

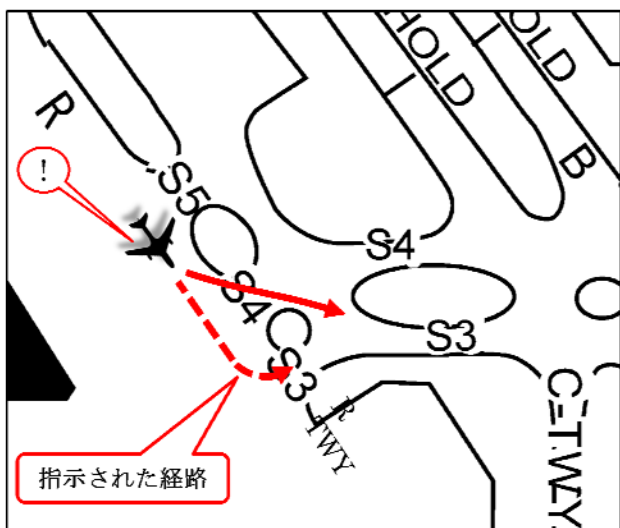
原図 Copyright©2008 国土交通省

NRT DEP 時、SPOT から HDG W で RWY34L に PUSH BACK 後、“R-S3 GATEWAY”の指示があり、S3 GATEWAY 近くで、CTC GND。GND からは“S3-B-A-HOLDING POINT 34L”の指示がありました。日没後で外は暗い状態で、S3を左折後、ペイントもサインボードも見あたらない状況で、やや左に曲りすぐに右折しかけたところ、GND から“S4-B-A-A13”と指示が有り、S4 に誤進入してしまったことに気がきました。分かりづらい箇所なので注意せねばと思ってはいたのですが…。

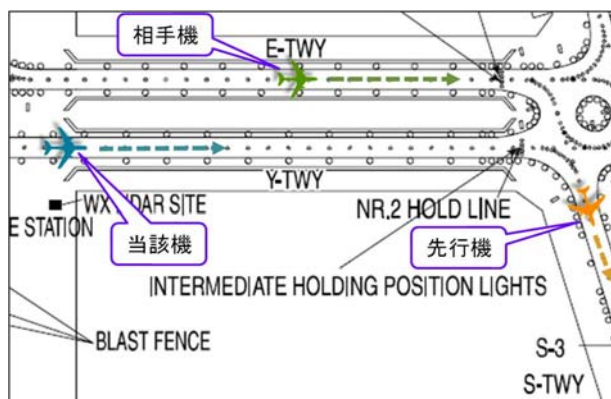
原図 Copyright©2008 国土交通省

HND（羽田）RWY05 に向かって Taxi 中、他社機が管制指示を無視して減速しなかったため、衝突回避のために停止した。具体的には、当便が Taxiway Y に入る頃に、ABCxxxx が Taxiway Y と Taxiway S の交差点の手前付近を先行、他機が Taxiway E に入ってきた。当便に対する ATC の指示は、“Hold Short of TWY S”であったが、Y に入った時に“Taxi to Holding Point D1”となり、他機に対しては“Situation Changed. Follow（当便）on Your Right”となった。この時の位置関係は、当便は Y の橋の一つ目の継ぎ目の手前、他機が E の橋の二つ目の継ぎ目の手前付近だった。他機は 1 回目の指示は無視。2 回目の指示には正確に Read Back したが、減速する様子がなかった。衝突回避のために当便は減速して様子を見ていたところ、他機は ATC に確認することなく前方を横切った。ATC からの注意に対し、他機は、「我々の方が先に行っていた。先行する ABCxxxx を Follow するものと認識していた。」という趣旨を ATC に伝えていた。我々が先に行っていた、と発言した時点で当便の前に入ろうとしていた意図が明白であり、また、ABCxxxx は機種が異なり位置関係的にも誤認する可能性は極めて低い。他機が当便の前に入っていたので、敢えて抗議等はせずに自機のフライトに専念したが、芳しいことではない。

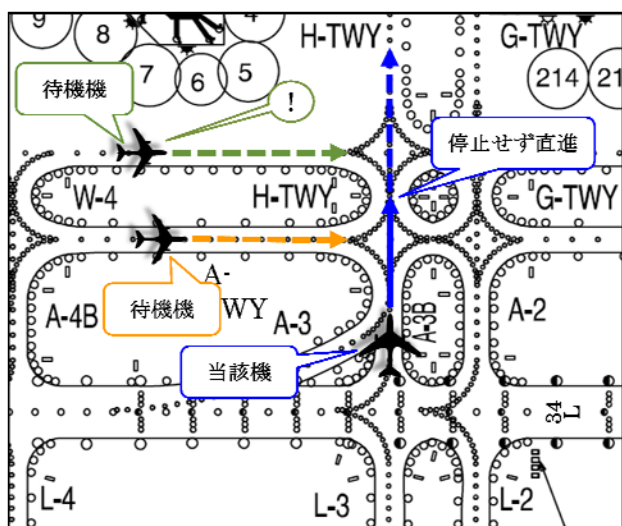
原図 Copyright©2008 国土交通省

当機は右席副操縦士が PF、左席機長が PM を行っていた。HND Spot XXX から P/B を行い、GND から“P9-B-M-L-L3-Hold short of RWY34L”の指示を受けて Taxi を開始。L3 手前で TWR に移管され、“Hold short of RWY34L on L3”の指示を受けた。着陸機に引き続き“Cross RWY34L, Hold short of W”の指示を受け、その旨 Read を行なった。RWY34L を Cross している途中に TWR から“ABCXXX on your left waiting for you”と言われ、自機の左前方に A-TWY 上を南下している ABC 機を視認し、PF、PM 共 ABC 機が停止しているのを確認した。PF、PM 共にこの機が Hold short の原因となった機であると誤解し、さらに私たちを待つ

ているということで Hold short of W が取り消されたものと誤認してしまい Taxi を継続したため、ATC の指示とは違って W を通り過ぎることとなった。W-TWY 上には XYZ 機が南下しており、この機が減速、停止したことを確認し H-TWY を直進したが、実際にはこの機が対象機であった。H-TWY を走行中に、TWR から W を既に通過している旨を告げられ、Hold short of W が取り消されていなかったことに気付き、ATC に対し謝罪を行った。PF、PM 共にこの Area では Traffic が輻輳し、Taxi 順位や Separation 等により注意が必要であることは認識しており、Takeoff Briefing で当スロットを共有していたのにもかかわらず、また ATC からの Hold short の指示を Read Back しているにもかかわらず、PF 及び PM が同じ思い込みから抜け出せなかった。

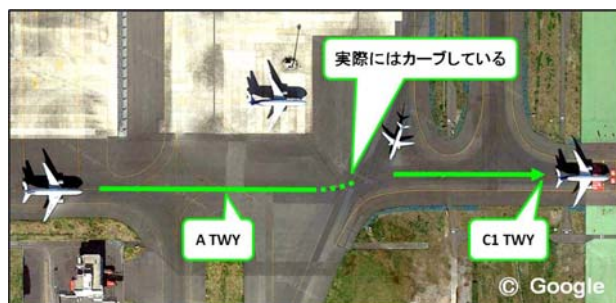
- ・RWY 34R 側、A TWY から C1 (HND のチャートでは直線だが、実際はカーブしている)。

- ・RWY 34L 側、A TWY と W TWY の分岐点 (TWCL が暗くわかりづらい)。

- ✓ 深夜時間帯では分かりづらいところがあるようです。

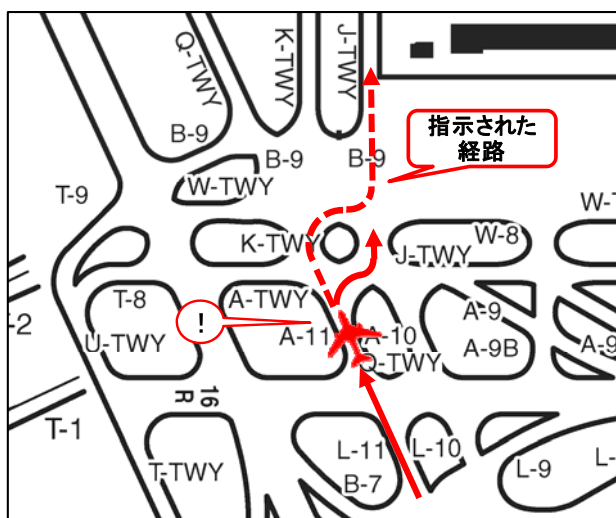
原図 Copyright©2008 国土交通省

HND RWY 22 で Landing 後、東京 TWR からの “Cross RWY 16R at L11 then Right Turn W, J” の指示に対し、RWY を Cross 後、PM の「次を右です」という誤った指示により、W Taxiway の一つ手前の A Taxiway 経由の J Taxiway と間違って A Taxiway に入ってしまった。

いつもと違う ATC を指示された場合は、PM Duty として GND Chart を見て確認すべきであった。思い込み/慢心をせず、基本に忠実に確認する行為の抜けと PF/PM の相互確認の欠如により発生した事象だったと思う。

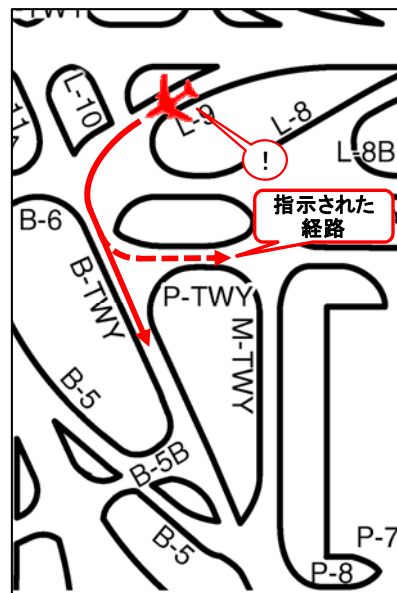
原図 Copyright©2008 国土交通省

アサイン Spot は DES 開始前に 1xx 番より 1zz 番へ変更となった。LDG Briefing では「TAXI RTE は L9-B-P でも「L9-P」と B を省略して指示されることもある一方で、B から P8 経由で入る可能性もある」と何通りもある Taxi RTE を具体的な Threat として認識を共有していた。ILS X 34L 着陸後 L9 から Vacate したのち、TYO GND より「TAXI VIA L9-B-P-P7」と指示があった一方で、PF の副操縦士は L9-B-P7 であると認識した。PM の CAP の Read Back は正しく L9-B-P-P7 とされていたが Taxi RTE の認識は PF と同じで、PF への Taxi RTE のアドバイスも B から直接 P7 に向かうものであった。B TWY から P を経由せずに P7 を通り Ramp エリアに入ったところで管制官より「指示は TWY B-P-P7 でしたが遠回りで向かっていただいたようで…」と指摘があった。以前に同じような状況で P 経由の指示が来た時は「L9-P」と指示

され「B」は省略されていた記憶に加え、Heavy WT・Tail Wind・やや伸び気味の LDG となり、L9 への Vacate がギリギリという Task の多いタイミングで GND の指示を受けることになったことが PF、PM 共に誤認識の要因として考えられる。

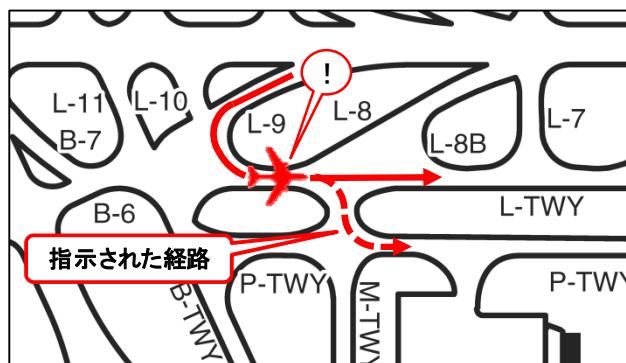
原図 Copyright©2008 国土交通省

HND 34L に着陸後、TWR からは「L9, Contact GND」との指示を得た。その後、GND からは「L, Hold P6」の指示。PM の CAP と経路の確認を行い、CAP が After Landing Procedure を実施している最中に、再度 GND から Revised Taxiway の指示があったが、両者共に自便への指示かどうか、また内容も不明瞭であったものの Confirm し、GND から「L, M, P, Hold P7」と Revised Instructions の指示を得た。両者で再度経路の確認を実施した時点で Taxiway L 上の Abeam。Taxiway M 近辺を Taxi Speed 8kt で Taxi していたが、両者共に Taxiway M の位置を誤認してしまった。PF である私が現在位置を常に把握して Taxi すべきだったにも関わらず、PM である CAP の「Taxiway M はここじゃない？」の一言によりどうやら現在位置を把握できませんでした。その時点で停止し、Taxiway M に入るには危険と判断し、GND に Taxi 経路を誤認した事実を伝え、再度 Revised Instructions を得た。

PM からは After Landing Procedure の最中の Taxi Route Change Instruction で、Route の確認に手間取り、また、Route については PF との共有がなされたとの勘違いから、After Landing Procedure の確認を優先してしまった結果、アサーションが遅れてしまったとのコメントがあった。

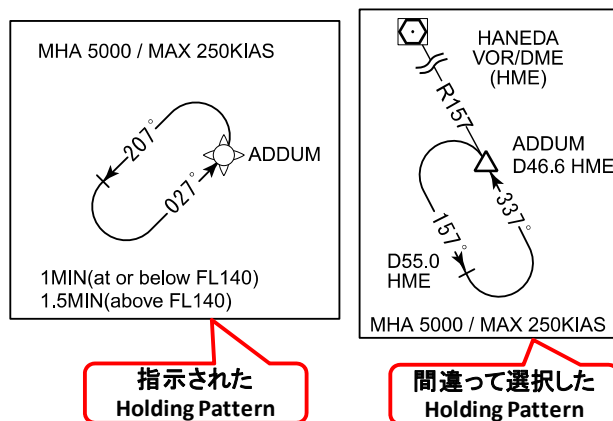
原図 Copyright©2008 国土交通省

- ① ADDUM HOLD は STAR により 2 通りある。
- ② 集中力が薄れると Hold の楕円が SW にあることで感覚的に指示を勘違いしやすい。

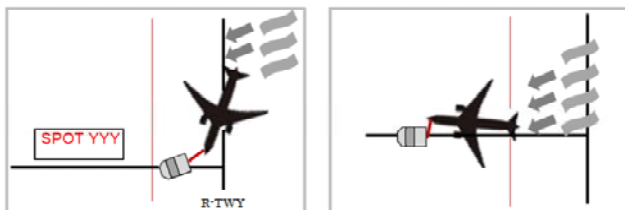
SPOT XX から SPOT YYY へ TOWING 中の出来事です。当日、PHASE I が発令されており雨の影響で地面もかなり WET でした。TOWING 直前 SPOT XX 周辺はそれほど風も強くなかったため TOWING を開始しました。R-TWY を進行し SPOT YYY に近づきチョークマンを TUG 車から降車させるため減速し SPOT YYY へ進入を開始。TUG 車がラインに正対したので一旦停止させようとゆっくりブレーキを駆けたところ、SHIP 後方から吹く強風に押されなかなか減速できず NOSE TIRE が滑る状態でした。TUG 車の運転者は、COCKPIT の整備士に危険を知らせるため長音の警笛を鳴らしながらゆっくりブレーキ操作を行い、ステアリングリミットを越えないようハンドルを微調整し停止を試みました。また整

備士も、TUG 車が停止した後も機体は動き続けたので異常を察し、ブレーキを踏み機体を停止させました。機体と TUG 車は、SPOT 後方付近にジャックナイフ状態で停止しました。この時、管制情報では 55Kt の風が吹いており TOWING 開始前に比べてかなり強くなっていました。事象発生後に点検を行い機体に異常がないことを確認できたが、TOWBAR の SHEAR PIN が折損していた。

- ✓ 風向きの急変により、想定以上の事象が発生しましたが、TUG 車運転者も整備士も、落ち着いて対処できた事例です。

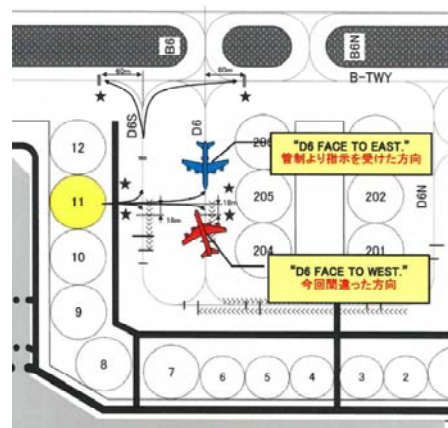
出発時に、パイロットより「Face to East」の指示を受け、TOWING TRACTOR の運転手と口頭で相互確認の上、PUSH BACK 作業を開始した。TOWING TRACTOR の運転手の勘違いにより機首が「Face to West」に向き始めたが、整備士は TOWING TRACTOR の外側後方におり、停止指示が出せない状況であった。その時点からの機首方向の修正は不可と判断し、

パイロットに対し「Face to West」で出発許可を得るよう依頼し、ATC より許可が得られたため「Face to West」より出発させた。

- ✓ PUSH BACK 時の機首方向の確認は、パイロット・TOWING TRACTOR の運転手、インターフォン担当者の中で、口頭だけでなく身振り等での確かめも重要ですね。
