【 航空安全情報自発報告制度（**VOICES**）共有情報 】

No. 2017 - 03

2018 年 3 月 28 日

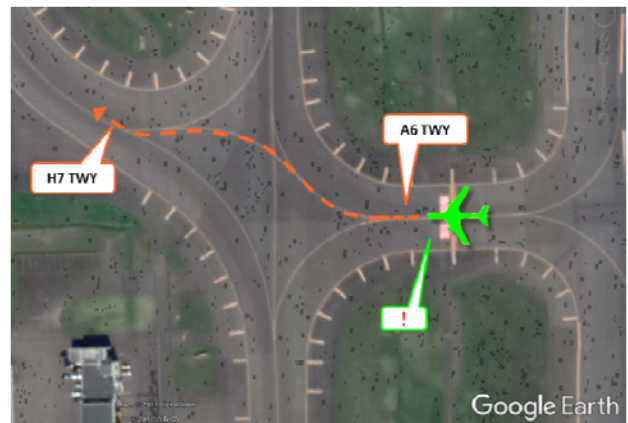
夜間、RJCC（千歳）RWY 19Lに着陸後、B6からvacateし、A6, H7と指示されましたが、そこだけ誘導路中心線が進行方向に直線に引かれておらず、雪が降っていて、視界も悪く、Landing LGTをつけながら、二人で確認しあい、ゆっくりとTAXIしたが、少し分かりづらいと感じました。

- ✓ 夜間且つ降雪時のTaxingは注意が必要です。落ち着いて対応された事例を報告していただきました。

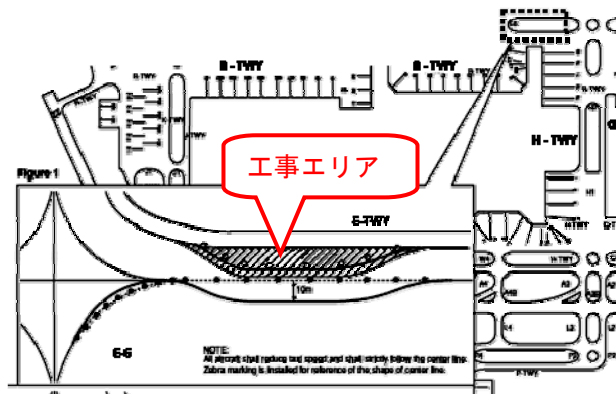
から737がHeading S on Eでプッシュバックしてきて目の前を通過していました。そのタイミングでGNDから“After your company 767 from E6 on your left, taxi via E6 to spot 84”の指示。737以外にはトラフィックは見えませんでしたので、内心「通過しているのは767じゃなくて737だけだなあ、機種の違いくらい、いちいち確認することもないかな」と思っていると、スポット68のPBBの隙間から767が現れ、「しまった、これのことか！」と少しヒヤリハットしました。767までには、まだまだ距離がありましたし、危険はなかったのですが、もしも、と考えるとおそろしくなります。疑義のある時には、些細なことでも確認することが必要だと改めて反省しましたが、もしGNDからの指示が通過前の未来の指示ではなく、767が通過後の指示であれば、こちらはE6手前で待機している訳ですから、ほんの数秒指示を遅らせるだけで、間違いは起こりにくかったらと思うました。

- ✓ 管制指示の機種間違えと勝手に思い込んだためにヒヤリとした事例です。他にも同様な報告がありますが、疑義が生じたら必ず確認することが大切です。

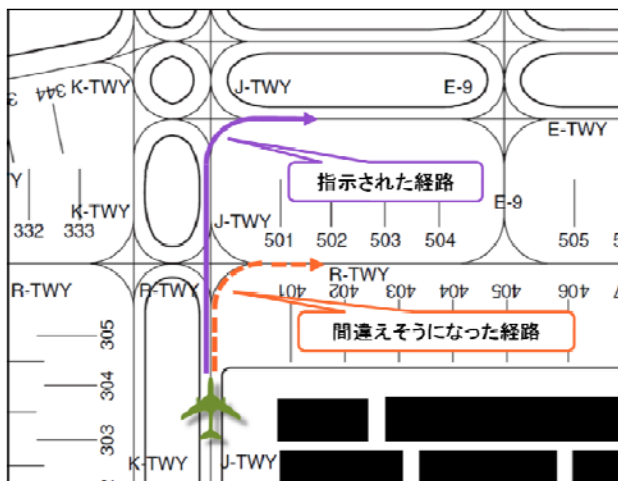
Taxi Routeを誤解していた。HND RWY 34Lへの着陸後、管制より「Taxi via A-J」、その後「Taxi via E, Hold Short of E8」という指示が来た。PMのReadbackの後、PFによる「E-E8」との確認はなく、Taxiを継続した。TWY RのAbeamにさしかかった所で、TWY Rに向けて旋回しようとした。PMの私は「Taxi via Eです」とあわてて声を出して伝えたが、PFは疑問を持っていたようであった。ATCに改めて確認したと

ころ、「Taxi via E、Hold Short of E8」と言われ、そこでPFは間違いに気が付いた。

- ✓ なんらかのコミュニケーション上の問題があったようです。PFが認識していないことに気がついた時点で確認できたなら良かったですね。

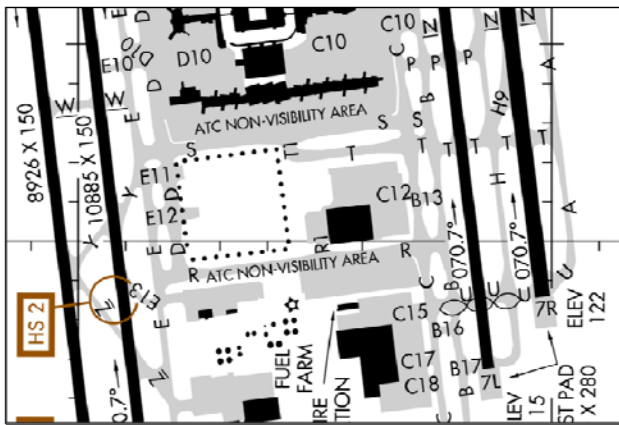
後に南側に回される可能性については考えたが、その場合はAAからBridge Routeであると考えていたし、SpotがXXということでもまずないであろうと思口にはしなかった。24RにTouch Down 後にTWRから「Vacuate RWY Via BB Hold Short 24L」を指示された。AAには737が止まっているのが視認でき、Auto Brakeを早めに外しBBからTurn Offした。24L Cross後にGNDからは「E-R-South (Route)」というCoded Routeの指示を受けた。こちらからのRead Backの後、GNDからの再度の指示は「E-R-South Route Checkpoint-1 121.4」だった。Checkpoint1ということで、TWY-Sを通ると認識してしまい、Checkpoint-1がGate XXの先にあるので、いつ121.4にコンタクトするのかなと考えていた。South Routeの使用は予想していなかったが、会社マニュアルでは、「TWY R is mainly used for northbound」とあり、潜在的にRは北向きに使われると思っており、また、自機とSpotXXの位置関係からSouthをTWY-Sと置き換えて理解してCoded Routeを改めて確認しないままに納得してしまった。前回の乗務の際にも、ATC指示によりE-R-D-SというRTEを通った記憶があり、Checkpoint-1と聞いた時にTWY-DはATC指示に含まれなかったが、E-R(-D)-Sと理解してしまった。その後、TWY-D上でTWY-Sを北向きに進行してくるTrafficが見え、「AB〇△ Hold Short S」の指示の後に、「Make 2 Left Two Turns Join E」を指示されE-R-B-S経路でSpotXXに到着した。

思い込みがあったにしろ、せめて「Taxi via D?」を確認していればエラーは防げたと思われ、このタイミングで止まれなかったことが一番の問題だと反省しています。また、指示の内容を2人で口頭確認している間、Taxi Navigationが成立していない状況になっていたのだから、その時点でPFは停止すべきであったし、PMは停止を促すべきだったとお互いに反省しました。今後は改めて、Taxiについて何らかの疑義があれば、「Stop & Confirm」を徹底していきたいと思います。

- ✓ よくある思い込みによるエラーを報告していただきました。混雑した大規模空港ではStandard Routeの事前確認などが重要ですね。

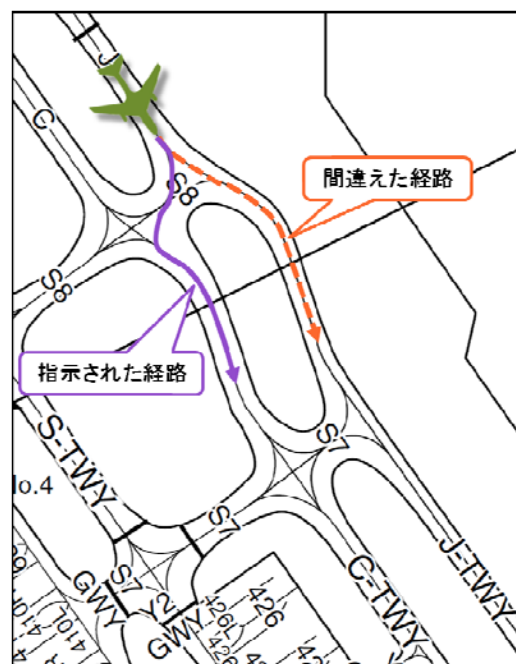
NRTからの出発。E3から“TAXI VIA RTE1 Hold Short of S4”の指示を受ける。J→S8→Cと進むべきところ、そのままJを直進してしまい、S7→Cの指示を受け直し、経路に戻った。Traffic flowに影響はなかった。

振り返った結果 1. 前のTRFCが到着機であったが、PF,PM共にRTE1を指示されている出発機と勘違いしていた。(当該TRFCにFollowしてしまった) 2. 出発機がS8 GWYでHOLDしており、そちらに近づくことに違和感を覚えた。3. Close箇所のCの作業が思ったより小規模で見逃してしまった。4. 定刻へのTime pressure。5. B/O直前にPF/PMを交代した。(PMがBRFGを行う形になった) 6. BRFGでは、16Rへの経路に関して複数の可能性があることを共有したが、RTE1の注意点が疎かになっていた。以上のことが原因として考えられた。今回は幸いFlowに影響はなかったが、Head on事例も発生しているので、今一度基本に忠実にOPSしなければならないと反省しました。

- ✓ S8付近でのTaxi Way誤認はよくレポートされているようです。間違いやすいので注意が必要

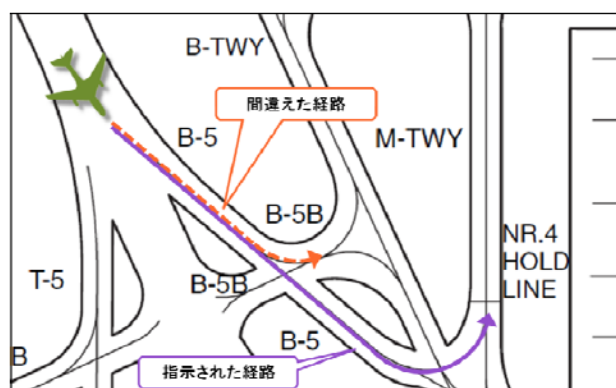
初めてRWY22に着陸しました。LDG Briefingで着陸後のTAXI経路については、副操縦士と「B5をpick upしてLeft turn Mですね。」と確認していました。RWY 22に着陸後、管制から“Turn left B M”と指示されたので、予定通りB5をPick UpしLeft Turnしましたが、副操縦士が違和感を感じ、「Mは、あっちの方じゃないですか?」とアドバイスをくれました。一旦、停止し確認してみると、B5からleft turnし間違えてMではなくB5Bに入ってしまったことに気付きました。管制にTAXI Clearanceをもらい直して駐機場までTAXIしました。間違いやすい点や注意点についてもBriefingに含め、共通認識を持つ必要があると反省しました。

- ✓ 副操縦士の気づきにより適切に対応された事例でした。特に初めて着陸するRWYの場合は、コックピット内で共通認識を持つことが重要ですね。

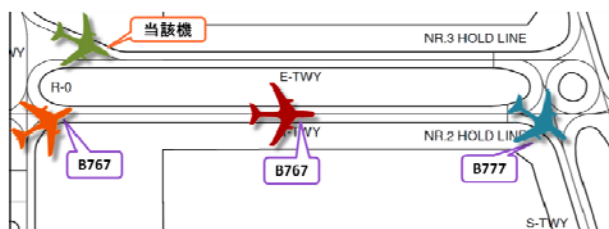
羽田RWY05に向けTaxi中、Clearanceは、E-S-S1-D1。Taxiway EをBridgeに向けTURN中に、新たに管制指示。Follow Right Side ○○ B767… (一部指示が不明瞭だった) ①Yには、Bridgeを渡り終えた○○ B777。②Bridgeを渡っているB767。③YにTurnしてくる○○ B767の3機があった。TFCの指示が不明解だったため、EへのShallow Turnが終わったところで、Confirm 2nd ○○ B767。管制からは、Affirm follow 2nd ○○ B767と指示があったと記憶している。Sequence的にも、②のTFCを想定して、Confirmしたため、前から2番目の○○ B767にFollowした。Sに入ったところで、最初のTFCはB777で、FollowしているのはFirst B767という主旨のことを日本語で伝えられた。

- ✓ 管制官とパイロットで、別々の機材を想定してコミュニケーションをとっていた事例紹介です。言葉で伝えるのは難しいですが、確認は大切です。

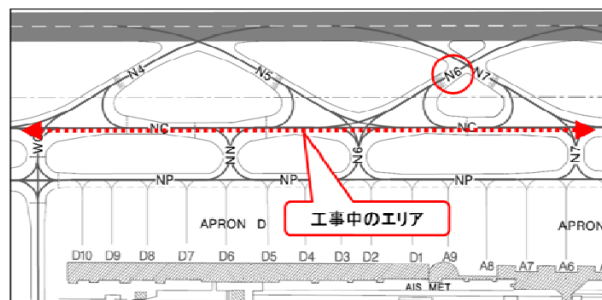
TPE（台北桃園）RWY23Rに着陸した際、High Speed TWY N6に進入しそうになりました。NOTAMにN4 TWYからN7 TWYのNC TWYがCLSDの記載があります。結果としてN6 TWYの先は工事で行き止まりです。N6 TWYそのものは入れますので、入ってしまうと、良くてRWY CLSDしてTOW BACK、停止できなければ工事エリアに侵入し事故になると思います。N6 TWYは利用不可とNOTAMに記載するべきだと思いますので報告します。

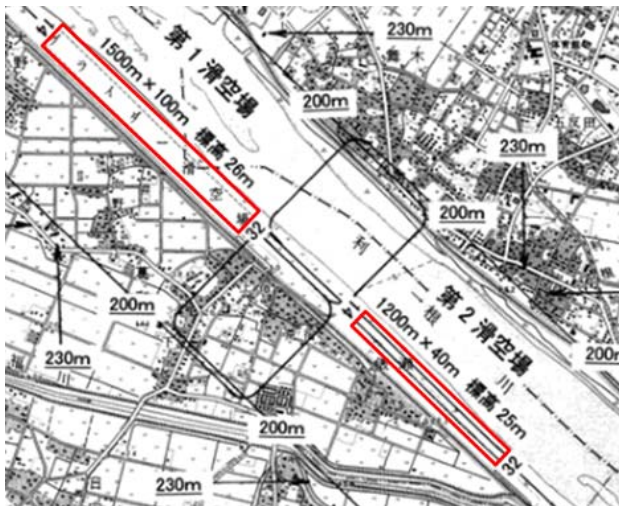
【妻沼滑空場】

- ✓ 忙しい滑空場の運航では衝突防止のための警戒が特に求められます。複数の滑走路で運航する場合はなおさらです。接近を避けるには、搭乗者による見張りはもちろんですが、ピストによる監視とアドバイス、またピスト相互のコミュニケーションを緊密に取ることが欠かせませんね。
