# FEEDBACK

【 航空安全情報自発報告制度（VOICES）共有情報 】

No. 2018 - 01  
2018 年 7 月 30 日

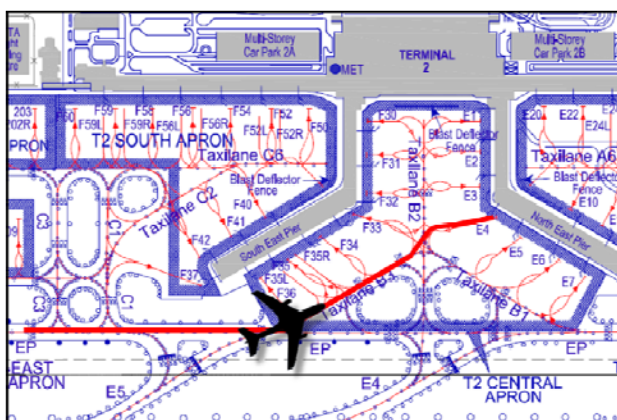
原図 Singapore AIP © CAAC

にスポットイン。到着時間が深夜だったため、Follow Greenでタクシーしていました。Green LightがB3からB1に続くように光っていたため、一旦ヘディングをB1側に振ってから90度ターンするようにスポットインするものと考えていました。駐機場周辺は暗く、VDGSも小さい、その上地上にマーシャラーもおらず分かりづらいなあと思いながら外を見ていたところ、導入線がほぼB3からそのまま繋がるようにのびていました。右旋回を始めようとしていたところだったので、一旦停止し、再度確認後スポットインしました。Green Lightは非常に便利ですが、紛らわしい点灯の仕方をしているとかえってスレットになると感じました。

#### ☞ VOICES コメント

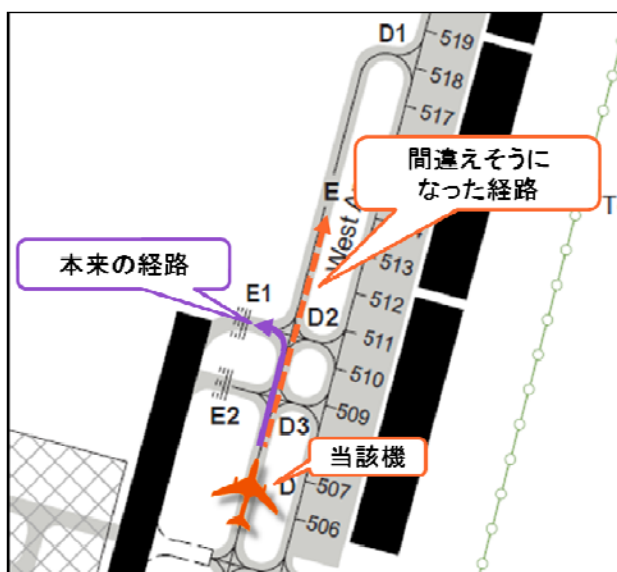
原図 Bangkok AIP © DCA, Thai

久しぶりのBKK（バンコク）でのオペレーション。TWRよりHold Short of E1の指示。19RのエンドまでTaxi OKね、とPMと話しながら真っ直ぐに延びるE-TWYを遅れもあり速めのTaxiを実施。PMよりE2手前で「セカンドのE1でHoldです」とのアドバイスではと我に返り、E-TWYは19Rのエンドを超えて延びていることに気付き事なきを得た。ミスの要因としてTAXIの注意点を相互に確認しなかったことであるが深夜の出発で注意力が低下していたのがハザードと推察される。

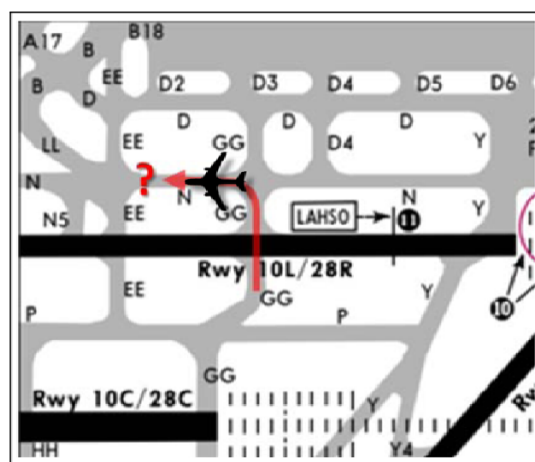
原図：FAA ATO KORD Airport Diagram

ORD (シカゴ) RWY 28C LDG後、“P1 P GG Cross RWY 28R N EE”の指示を受けた。NからEEへのTurn中にEEを止まる様子もない他社機が2機左からEEをCrossしてDへと向かって行ったため、Dの手前で一旦停止。Taxiを続けてよいか確認すると“Hold Short of D”と言われた。その後、“Cross D, Aft (他

社機) Continue Taxi”の指示を受けたが、その時点で周りに動いている他社機その他の機も見当たらず、“Cross D”が頭にあり、とりあえず前に出て他社機をBの手前で待とうと動き始めた頃、遠くに他社機が動き出すのを視認した。多分この他社機がBを通じて我々が入るD1の前を通過していくものとB手前でしばらく待っていると、我々の止まっているD方向へTaxiして来た。その時になって管制指示は“Aft (他社機), Cross D and Continue Taxi”であったと理解したが、すでにDをブロックしている形となってしまったため、周りに全くTrafficが居ないことを確認し、前方及び左右の安全を確認してD1経由でSpot inした。

注) D-TWYは現在、V-TWYに変更されています。

- ✓ 不明確な管制指示には再確認が必要ですね。(D TWYは現在V TWYに変更されています。)

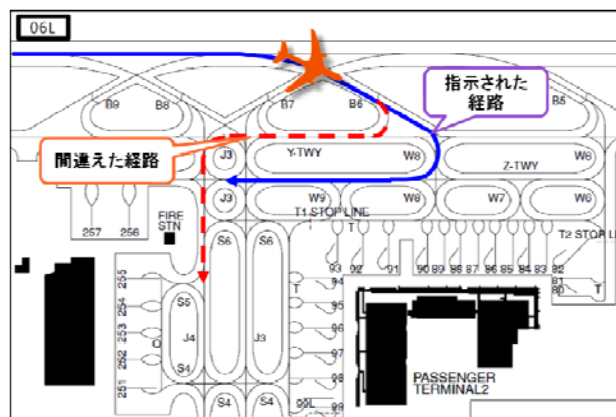
原図Copyright©2008 国土交通省

KIX ILS Y RWY 06L LDG後、TWYを誤認した事例です。当日の編成は、PIC (PF) とOJTの訓練生 (PM) が前に着座、正規の副操縦士がOBS SeatにてFLTに参画するものでした。訓練生は初めての関空乗務でした。当初、High SPD TWY 1本目のB8でVacateするプランでいたが、LDG Rollにおいて、先に着陸した外航機がParallel TWY遠方よりTaxi Backしてくるのが視認できたので、2本目のB6 TWYにてVacateする旨宣言し、滑走路を離脱した。ただ、外航機的位置をよく確認すると、RWY至近のParallel TWYではなく、もう一本奥のTWYに存在していたのがわかったが、B6で離脱するプランでBrake調整を既に行っていたことから、B6にそのまま入ることにした。B6に入った際、ATCより“*Take W8, Z*”の指示を受けたが、当初プランしていたB8のイメージが強く残っていたため、W8の8の部分と同じであったことから、W8がB8と繋がっているTWYと誤認識した状態で、B6

からRight Turnを開始してしまった。その後、ATCより“*Taxi via Y, J4*”という新たな指示を発出していただき、Spot Inに至った。

- ✓ 間違いやすいTWYですが、PF/PMの相互確認が大切です。訓練中だからこそ、PF/PM/Safety Pilotの連携が重要です。

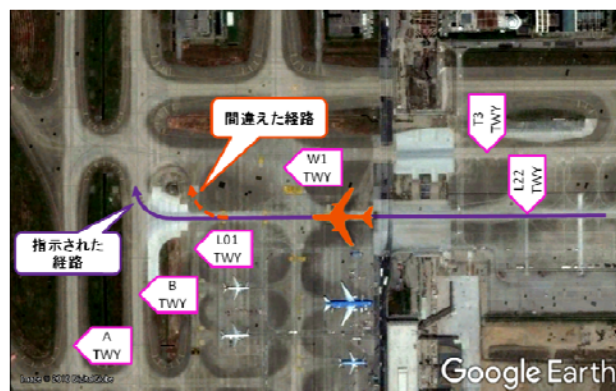
PVG (浦東) RW16RへLanding後、GNDより“E-L22-Hold Short W1”の指示、その後、“B-T3-Join A-B4-Gate XX”が来ました。通常はW1経由が多いのですが、Trafficの関係で上記指示になり、L22のEndがA TWY、手前がB TWYと勘違いし、実際はL01に誤進入しました。

- ✓ 通常と異なる経路指示がきた時こそ、PF、PM 両者による確認が大切になってきますね。

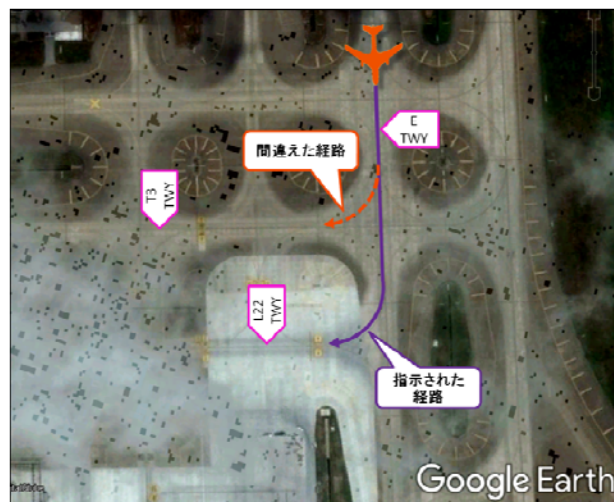
当該機はPVG（浦東）RWY 34Rにて着陸後、スポットへとTaxiを行う予定であった。RWY 34LをCrossしTWY Eを南下後、“Taxi via L22 Hold Short L02”の指示を受けた。PVG20-9のチャート上にL02の表示が無かったため、20-9B、20-9Cの両チャートを確認しながらL22をRight Turnしたつもりが手前のT3を曲がってしまった。間違いに気付き、一旦停止した後に改めてT3-W5-L22のクリアランスを得てSpotまでTaxiを継続した。今回は異なる2つのチャートを確認しつつTurnを行なったことがTaxiwayの誤認識という事例に繋がってしまいました。不安が生じた際は一旦停止し、相互確認すべきであったと、反省しております。

ATCより上記の指示を受けて、20-9Aのチャート上でL02の場所を探したが見つからなかった。そこでPFのアドバイスにより20-9B/CのチャートでL02を探しながら当該Taxiwayに近づいていった。その確認に時間を要していたためHead Downの時間が長く、実際の機体の位置と自身の認識がずれた状態であった。結果として1つ手前の誤った場所を旋回するポイントとしてPFに伝えてしまった。Turn終了してすぐATCよりHold Positionの指示を受け、Taxiwayを誤認していることに気付いた。今回の事例を受け、一旦停止した上で確認を行うこと、推測に頼らず外部の客観的な証拠から自機の位置を判断することの重要性を再認識致しました。

- ✓ 不安を感じたら、まず停止して再確認することが大切です。

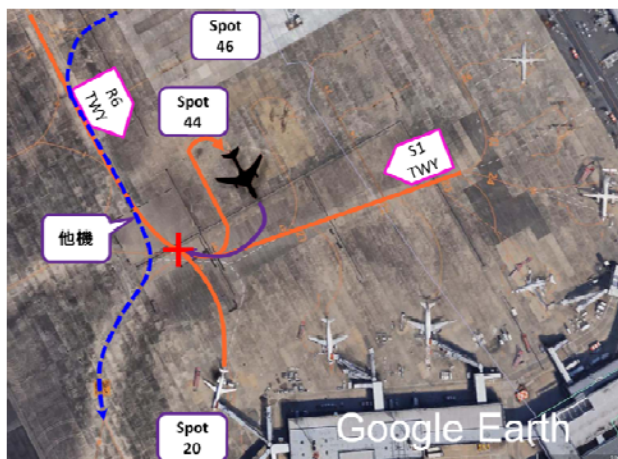
からHold Abeam Spot 20と指示がありました。私はS1の誘導路中心線からSpot 20の導入線が分岐しているところで停止しようと思い、ゆっくりTaxiを開始したところで、Spot 46番からR6経由でR Intersection方向へ足早にTaxiしていった他機がありました。もし私が当初停止しようと思っていたところまで進んでいたら、R6を走行する他機と十分なセパレーションが取れないところでした。

- ・Hold Abeam Spot XXの待機位置に定義がなく、管制官とパイロット認識が異なる場合があること。
- ・指示の目的（今回であれば先行機の情報）が無かったので、管制官の意図がわからなかった。
- ・誘導路から斜めにスポットへの導入線がある場合に、Hold Abeam Spot XXの指示は待機位置が不明確になる可能性がある。

- ✓ Spot20はターミナル先端部のSpotでありAbeamと言われてもどの位置かわかりにくいですね。関連するTraffic情報があると管制官からの意図が把握できますね。

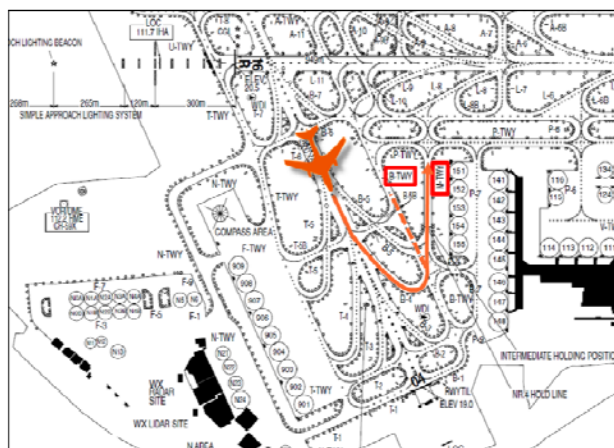
原図Copyright©2008 国土交通省

羽田RWY 22で着陸後、B4からVacate、TWRの指示は“Enter M Contact GND”。夜ということもあり、Bに間違って入ってしまわないかヒヤヒヤしました。副操縦士もGNDコンタクトをスタンバイしてしっかりモニターしてくれてました。

- ✓ 夜間や悪天候下では誘導路がわかりにくくなりますが、PMと連携して標識などをしっかりと確かめながら慎重にTaxiすることが大切です。

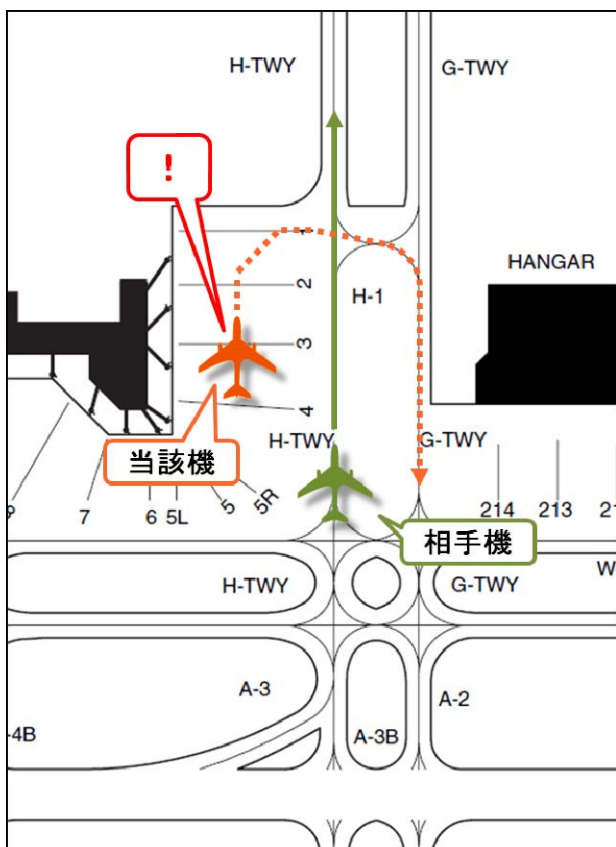
原図Copyright©2008 国土交通省

羽田空港Spot X番よりPush Back (DEP RWY 16R)。Push Back作業完了後、GNDにTaxiクリアランスをREQ。“TAXI to RWY 16R via H1-G- HOLD SHORT of W”の指示。他機のTraffic Infoは無かった。Push Back Laneに沿って斜め右にRight Breakしたところ、右側PM（副操縦士）より「停止して下さい！」の指示。停止したところ他社機が、H Taxiwayを右側から左側へEAST Boundに通過して行き、自機との距離感は飛行機 1機分？位。再度GNDにTaxiクリアランスの確認を行ったが、内容に変更は無かった。

考えられる一つの要因として、他社機は16RをクロスしてFREQ118.1 (TWRの管制) でH-Taxiwayのクリアランスを得て、(GND周波数121.7を経由せず) GND周波数118.22に移管。よって、自機 (121.7) も他社機 (118.1) もお互いの状況が認識できない状況であることが挙げられる。また管制官によるTraffic Infoの提供が何故無かったかは不明です。

- ✓ PMのアサーションにより他機との接近を回避できた事例を紹介頂きました。TaxiクリアランスにTraffic Infoが含まれていなくとも、Outside Watchには細心の注意を払う必要がありますね。

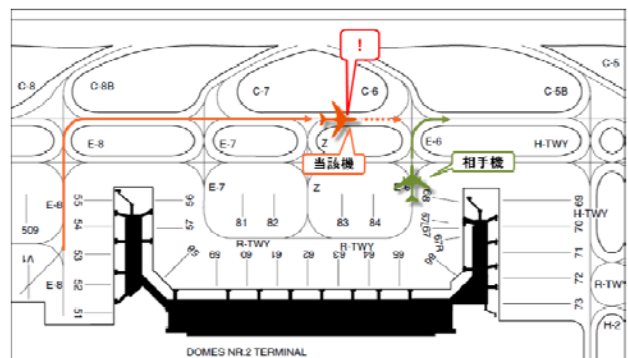
原図Copyright©2008 国土交通省

HND (羽田) にてDeparture RWY 05へ向かうため、ATCより“E8→C→Hold Short of H”と指示を受け、C-TWY上を走行していた。Trafficが多く、ATCも混んでいた。Z-TWYを過ぎる頃、E-TWY上にPush Backしていた他社機が、E6-TWYへ入ってくるのに気付いた。他社機に対するATCの指示は記憶していないが、我々の指示から判断してH-TWY手前まで行けるので、当該機よりも先であると思っていた。我々がE6-TWYに差し掛かる頃、その機は止まる気配がなく、PMから「危ない、止まろう」と発言があり、E6 TWY手前で停止した。当該機は我々の前をE6→Cへと入っていった。丁度その頃ATCより“Taxi via C→E1→E、Thank You”といった指示が来たので、当該機をFollowした。

- ✓ PMの慎重なモニターと適切なアサーションにより、未然に防止できた事例を報告頂きました。他機に対するATCの指示がどういったものであったのかは分かりませんが、報告者からは、安全確認の最終的な責任は機長にあることを再認識されたとのコメントがありました。

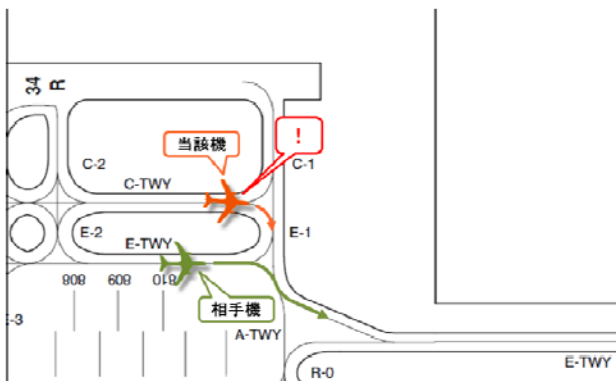
原図Copyright©2008 国土交通省

Z-C-E1-E経由で向かっていました。他機は自機よりも後にPush Backしていた。自機に発せられた管制の指示としては、“Taxi Z, C, hold short of H”、“Continue Taxi C, Hold Short of E1”、自機がTWY Cにいる際、他機はTWY E上の自機の右斜め後方をTaxiしていた。他機に“Follow Company B777 on Your Left Side, Continue Taxi E”と指示の出た後、自機に“You’re No1 Taxi E1, E”と指示がきた。自機がTaxi No1だと思いCからE1をR turnしたところで、Eから直進してくる他機に気づき止まり、Taxiwayを譲った（この“Follow Company B777, on Your Left Side, Continue Taxi E”の指示が接触しそうな機に発せられたものかは定かではない）。管制に“Confirm Our No1 Taxi”と確認すると、他機に出した指示を確認してくれた。他機は自分達に出た指示は“Taxi E”だと言っていた。管制の指示に疑義がある場合や、他機が異常に近い場合は減速し止まることが大事であると再認識した次第です。

- ✓ 思い込みによらない外部監視により、インシデントを未然に防ぐことのできたヒヤリ事例を報告していただきました。

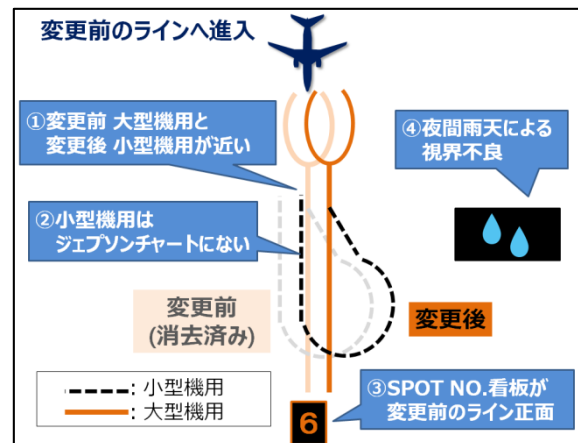
昨年夏のことです。仙台空港 SPOT 6 にて SPOT 及び停止位置確認後、地上誘導作業を実施した。航空機が SPOT 6 に進入してきた際、通常とは違うガイドライン（小型機用）に進入してきたため、左旋回の誘導信号を出していたが、航空機は旋回することなく誤ったラインで走行し続けたので緊急停止信号を出したところ航空機は通常のラインに修正した。誘導信号を行い、そのままブロックインさせた。誤認した理由は、次のことが考えられる。

- ①工事に伴いガイドラインが変更となり、変更前の大型機用ラインと変更後の小型機用ラインが接近していること。
- ②小型機用ラインのインフォメーションがジェブセンチャートにないこと。
- ③変更前のガイドラインの正面に、SPOT No.の看板が設置されていること。
- ④夜間雨天のため進入ラインが見えにくい状況であったこと。

- ✓ 導入線が2つあり、かつ誤認しやすいレイアウトになっていた工事中の事象を報告いただきました。

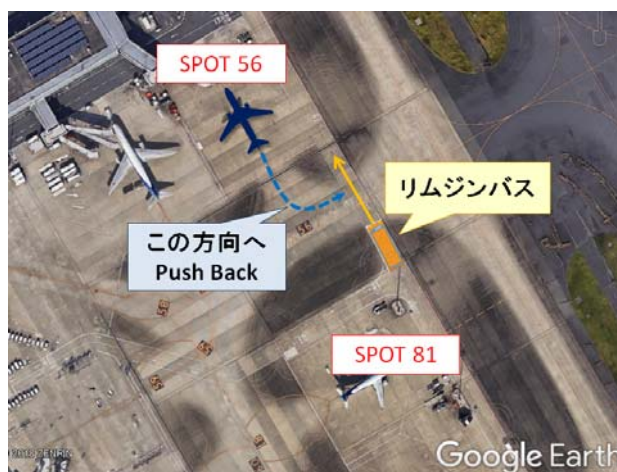
出発時、HND56 番 Spot から South on E-TWY へ Push Back を開始した。数メートル Push Back したところで 81 番 Spot の乗客を乗せたリムジンバスがサービスレーンの横断を開始した。バスの動きだしに気付いた翼端監視者はすぐにジェスチャーにて制止を試みたが、バスは横断を継続した。セnder及びタグ車の運転手も気付いており、ほぼ停止状態まで減速した後、バスの通過を待ってから通常の Push Back を再開した。三者が気付いていたため問題なく Push Back できたが、バスには複数の乗客が乗車しており、双方に危険を感じた。

- ✓ 当該 Spot では、PushBack 開始後に機体の押し出し方向によっては、車両通行帯を跨ぐように機体が方向転換することになりますが、バスの運転手はこの時の機体の動きについて予想できていなかったのかもしれませんが。バス側では事前にどちらに押し出すか把握することが難しい状況でしょうから、今回のように機体周りのスタッフ側において、運用が複雑な Spot ではこのようなことが起こりうるという認識を持ち、構えておく必要があるのかもしれないね。

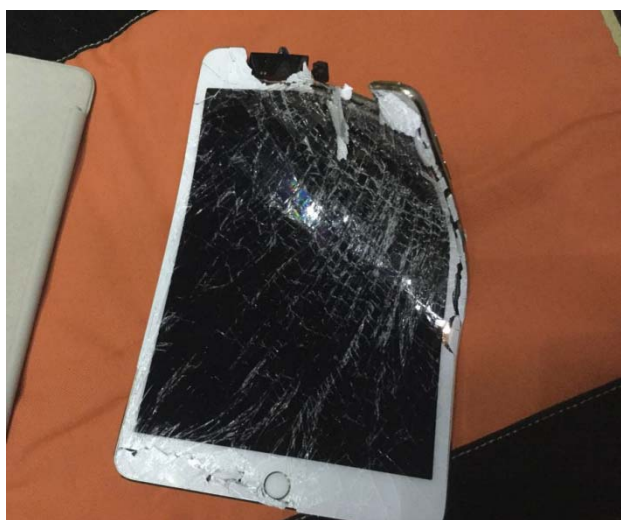
フライト中、お客さまが座席の背をリクライニングする際に、座面の側面に iPad を挟み込んでしまい大きく破損した。状態を確認すると熱を帯びているように感じられたため、機内に搭載されている耐熱袋に収納した。一時は耐熱袋の外からも温度を感じられるほどであったが、その後温度は下がったようで水没させるには至らなかった。発火や発煙に備えて、到着まで監視を続けた。到着後に機側にて耐熱袋から取り出し、旅客に返却した。

- ✓ このような場合にはすぐに乗務員を呼び出すよう周知していく必要がありますね。特に電動シートでは挟み込みに気が付き難いことがあります。事象発生への適切な対応とその後

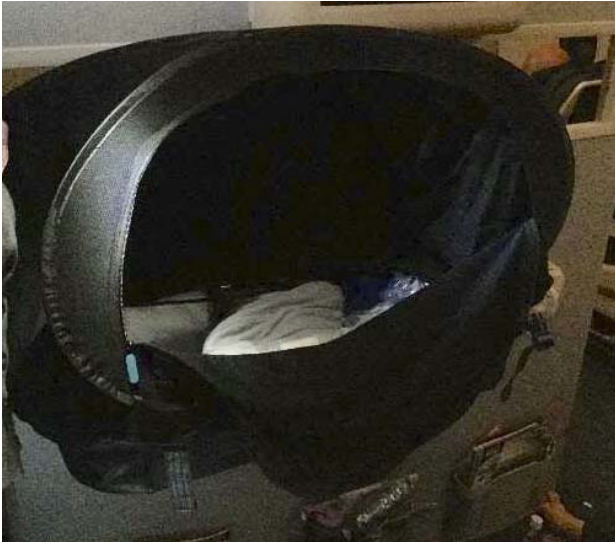
機内ベビーベッドの使用をリクエストされたお客様より、持ち込んだベビーベッド専用カバーを使用されたいとお申し出があった。マニュアルに記載はないが、当該製品の取り付け状態や当該幼児を含む機内監視の状況を総合的に判断し、使用可能とした。なお、持ち込まれた専用カバーは幼児の様子を確認できる形態であったが、ご両親に客室乗務員が随時幼児の状況を確認させて頂く旨了承を得た。また、座席クラス間のパーティションの一部が塞がり見通せない部分があるため、機内監視を徹底した。

- ✓ 客室乗務員の密な連携により、乗客のリクエストに柔軟に対応した事例をご報告いただきました。急減圧発生時の酸素マスク着用など、緊急時を想定した対応が必要となりそうですね。
