# FEEDBACK

【 航空安全情報自発報告制度（VOICES）共有情報 】

No. 2018 - 02  
2018年11月27日

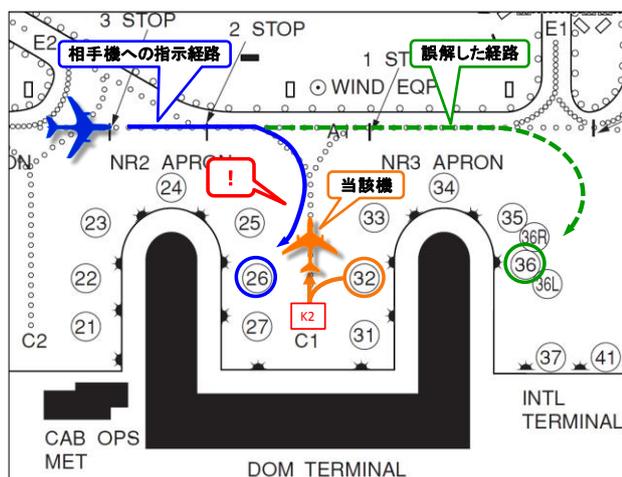
那覇出発において駐機場からプッシュバックし、TAXI CLRをGNDにリクエストしたところ、“After ○○ B777 Coming to Spot 36, Taxi to RWY 36 Hold Short of E-7 Stop Line”と指示を受けた。PMも同じ理解で、“After ○○ B777, Taxi to RWY 36 Hold Short of E-7 Stop Line”とリードバックした。リードバック後、「（他社機の）B777が36番スポットに行くので、A TWYまでゆっくり向かって通過後にTaxi します」とPMとATCの内容を共有した。直後に、他社機B777がA TWY上を南から北にTaxiしているのを確認できたので、ゆっくりとA TWYをHold ShortするようにTaxiを開始した。他社機B777がA TWYからC1にアラインし始めたのを確認して、すぐに停止した。Taxiの距離としては感覚としては数メートル。32番スポットに自走で戻ろうと思えば可能な位置であった。他社機B777がGNDと前方の機体とのセパレーションがとれないとの交信をモニターし、そこで他社機B777がSpot 26に向かっていたのだと状況を認識した。その後は管制と調整し、K2までPush Backをし直し、他社機B777がSpot 26にBlock In後、再度Taxiをして出発した。

【原因およびスレット】事象発生時にはATCの指示もはっきりと明瞭に聞き取れていたもので、疑いもなく自走を開始してしまった。ATCの聞き間違いに気付かず、正しいと思い込みがあったことが原因。また他社機B777は通常Spot 36を使用しないことにもすぐに思い至らなかった。スレットとしては、当日の便が遅れ気味であったため、セルフコントロールは意識していたものの、ハリーアップになっていた可能性も否定できない。また、RWY 36とSpot 36、Spot 26と聞き間違いをしやすい番号が今回の事象に絡んでしまったこともスレットであり、特に長いATCの指示の際には記憶が曖昧になりやすいのでより注意する必要があったと考える。

【その他】後日の聞き取りでATCの指示はSpot 26であったと報告を受けた。

【対策】状況認識でATCの指示の聞き間違いに気付いていたと思う。ただATCの内容を声に出すだけで

なく、内容の意味を考えながら声に出して間違いに気付けるように工夫する。今回はPFもPMも同じように聞き間違いをしており、お互いが無意識にハリーアップになっていた可能性も否定できないので、PF時は自分の意識のコントロールに加えて、PMにもハリーアップにならないような接し方を意識する。

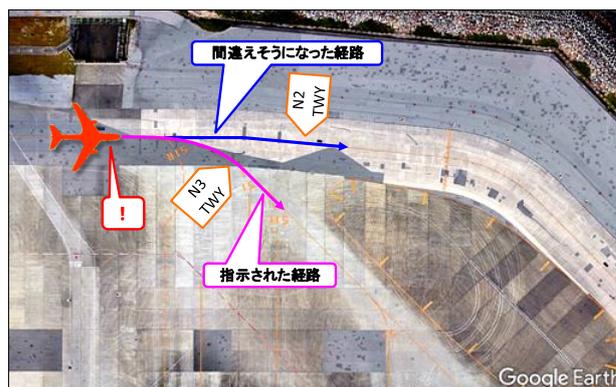
ROAH（那覇）52番スポットへ入るためには、N3 TWYへ緩やかに右折しなければならないが、51番Rの導入点線が先に目に入ってくる。この時点で52番スポットのマーシャラーも視認できるため、それまでTaxiしてきたA0の延長線上となるN2上に52番スポットの導入線があるように錯覚してしまった。幸いPMの「ここ右です」のアサーションにより助けられ、N3に右折しスポットインすることができた。

①51番Rの導入点線が先に目に入るので、その直後がN3への分岐点であることが分かりにくくなってしまっている。

②N2とN3の間には台形のスペースがあるが、そこがTWYとTWYに挟まれた通行できないスペースなのか、51Rから続くランプエリアなのかの区別が

きにくい。

- ✓ 導入線の分岐とスポット表示が区別しづらく進行方向を間違えそうになった事例でした。同様の事例がありましたらご報告をお願いします。なお、報告者の所属組織から当該空港に対し、改善要望が出されているようです。

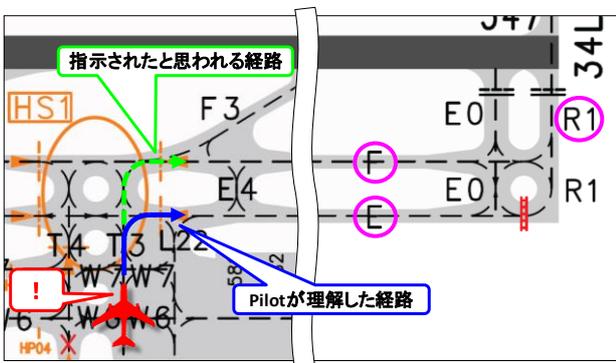
ZSPD（上海浦東） Spot 15番からの出発。W1からTWY T3に入るところで管制塔からの指示は“Taxi via T3 Hold Short of E”でした。T3を進んでいると前方TWY Eを進む航空機が見えました。その後、管制塔からの指示は“Taxi via T3, R1, Holding Point R1”でした。PMがTWY E経由を含め再確認したところ、返事は“Affirm”でした。TWY Eに向けて旋回をし始めたところで“Taxi via F R1”の指示が来ました。急な指示の変更かどうかはその時は判断がつかず、周りに航空機や車両なども確認できませんでしたので、「TWY E、E4、F」をリクエストして許可を得ました。結果的に指示違反となることはありませんでしたが、思い込みや聞き逃しがあった場合には、誤ったTWYに進入するところでした。後ほど、こちらから経路を言って確認するのではなく、Say Again として所望の経路を再度確認した方が確実だったと二人で振り返りました。社内情報資料にあった通り、やはりAffirm は信用できません。警戒心を持っていて良かったと思いました。

- ✓ ATCからの指示が不明確である場合には、躊躇せず再確認することが何より大切です。

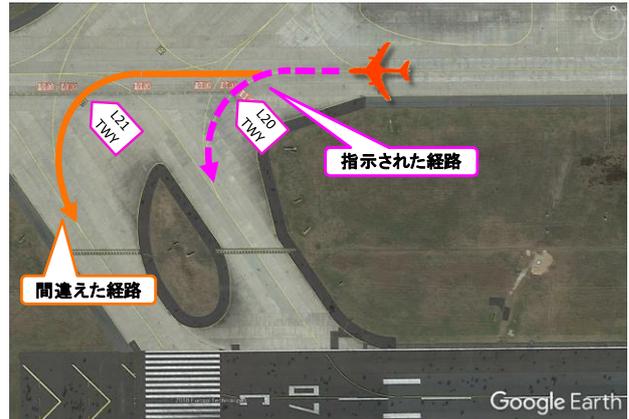
夜間、FRA（フランクフルト） Spot D8からの出発でRWY 07Cに向かう際、TWRから“L20 Line Up and Wait RWY 07C”。L20のTWY CL Lightが消灯していたのと、RWYに入るTWYが鋭角で、Sign Boardの位置からL20とL21が分かりにくく、L20を通り過ぎた。ATCにReportしたところ、“No Problem”と言

われ、L21から離陸した。

- ✓ L20にはTWY Center Line Lightが設置されておらず、間違いやすいTWYの一つのようです。他にも見間違えてしまう要因がいくつかあったようですが、TWY間違いを防ぐためには、PF、PMとの相互確認や不安を感じたら直ちに確認することが大切です。

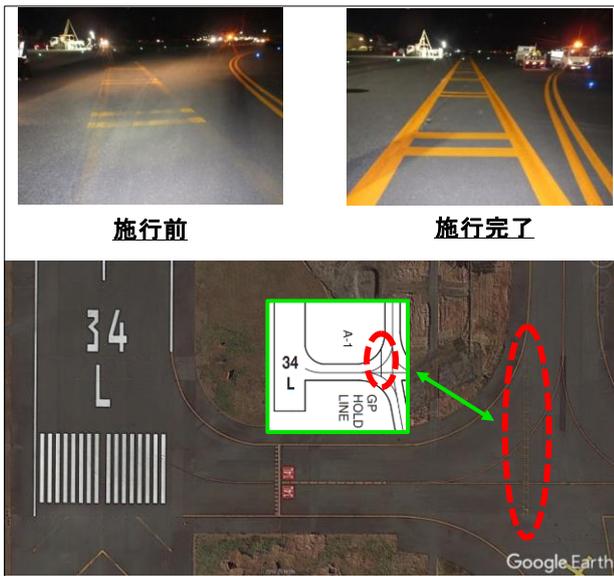
この日は久しぶりにHUMMINGBIRD DEPでした。ATCからGP Hold Lineまでのクリアランスをもらって走行中、A1近くまで来て薄くなったGP Hold Lineが見えてきました。遠くで見えてきた時はその線ではなく右折したとこにちゃんとした線があるのかなと思いました。しかし近づいてみてチャートと比較してこれで間違いないだろうと判断しましたが、他の線と比べても明らかに薄くて改善が必要だと思いました。Google Earthで見てもみましたが実際はもっと薄く感じました。

- ✓ 報告者の所属組織から空港当局へ状況を報告したところ、マーキングの上塗りが実施されたようです。安全報告により実際に改善が図られた事例でした。

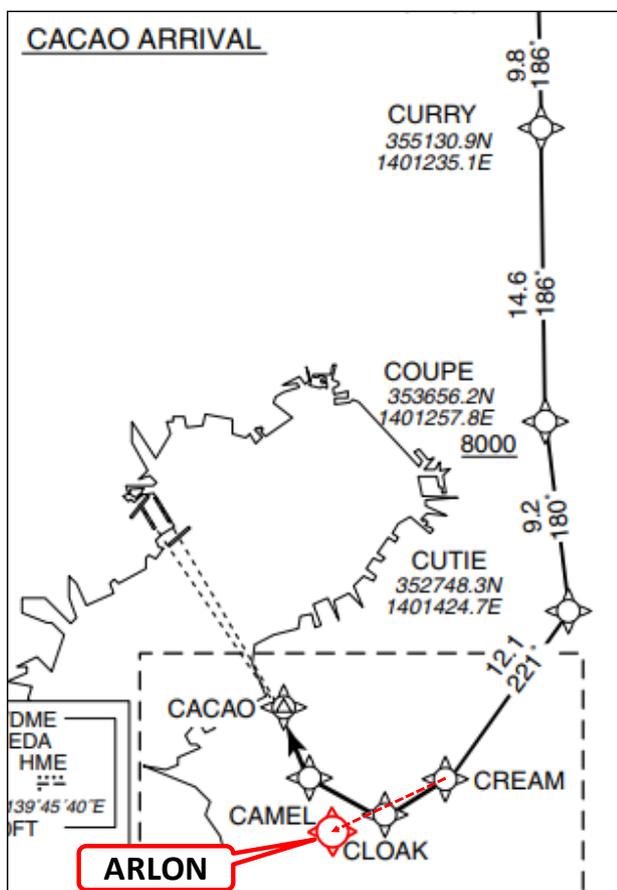
北風運用のHND（羽田）へ北からのAPCHでの出来事です。APCH TypeはILS X RWY 34LとHighway VIS 34R。TYO Approachへのイニシャルコンタクトで“Visual RWY 34L Available”と言われたのでAcceptした。すると“Direct COLOR then Direct CREAM”の指示。CDUをSetしてCREAMの後はARLONからのILS Z RWY 34Lにつないでもらった。CREAMに近づいたところで“Leave CACAO HDG330°”の指示。そこでTYO Controlから受領していたCACAO ARRがまだ有効であることに気付き、慌ててCDUをSetし直す。CACAOを過ぎたら4,000ftからすぐに降下を開始したいところだったが、ATCからはRWY 34Lの先行機を視認したか聞かれるのみ。非常に見づらく先行機を探しながらEnergyの処理等Workloadがかな

り高まった。結局 TWR が我々を視認してくれて“Cleared for VIS RWY 34L”となり、急いで降下してなんとか正規の Path に乗せることができた。RWY 34R への Traffic も多く Short Cut ではなく RWY 34L への Final も十分とれるような Radar Vector を予想していたが、CACAO からすぐに降下できない Side Step という予想外の指示でした。

- ✓ 先行機が確認できなかったことで Visual の指示が予想外に遅く、高度処理に手間取ってしまった事例を紹介いただきました。北からの Visual RWY 34L はスレットが多いですね。

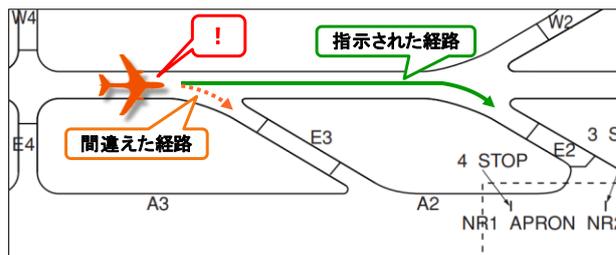
夜のOKA（那覇）RWY36 着陸後にATCより、“Take E2, Contact GND 121.8”の指示があったが、誤認のため1つ手前のE3から離脱してしまった。上記ATCをリードバックしている時、既にE3アビーム付近におり、リードバック終了時にPMの私が急いでPFのPICに「ここです」と誤ったガイダンスをしてしまったため当該事例に至った。自身の振り返りとして、着陸後ワイパーの使用に注意が向いたため、十分な外部監視ができなかったことが、今回の事例の大きな原因となったと考える。E2は当初より予想していた離脱場所であり、2本目のHigh Speed TWYとして識別しようと考えていた。着陸後、降水とワイパー

についてブリーフィングで確認することを忘れていたことに気づき、自身の判断でHIGH Modeに作動させた。ワイパー作動操作後、ATCより上述のインストラクションがあり、自身の右後ろにHigh Speed TWYがあるように感じながらリードバックをした（実際はE4）。それにより上述の誤ったガイダンスをしてしまった。E3やE2のサインボードに関しては、降水もあり、鮮明には確認できなかったと記憶している。

- ✓ 夜間の降雨により視界が悪い中、ワイパーの使用に気をとられ、誤った TWY をアドバイスしてしまった事例を紹介いただきました。PM としての確実な外部監視と適切なアドバイスが大切ですね。LDG Roll 中の管制指示はスレットになることもあるようです。

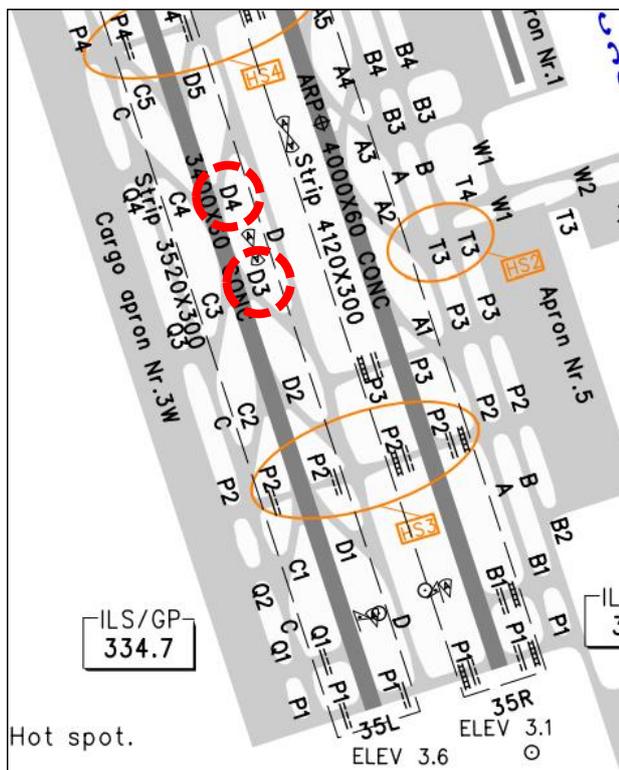
ZSPD（上海浦東）のRWY17R/35Lからの離脱において、D3とD4はWing Spanの制限が52mでありB787は使えません。当該RWYはたまにアサインされることがあるので、離脱時に間違えやすいのではないかと思います。

- ✓ ハザードの投稿ありがとうございます。Wing Span の長い航空機にとっては要注意ですね。報告者の所属組織では Wing Span の情報が教材に追加されたそうです。

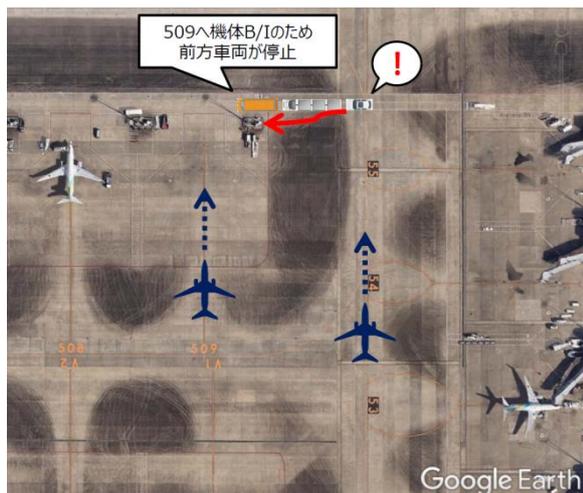
Spot 508 へ向かう際、Spot 55 横のサービスレーン停止線で一時停止していた。Spot 53 から "Heading EAST" で Push Back している機体を認識したが、まだ、機側に作業者がいたため、横断可能と判断し、サービスレーン前方の車についていくように横断を開始した。すると、丁度そのタイミングで SPOT 509 に Bock In する機体が現れてマーチャリングを行うために、サービスレーンが通行止めとなってしまう前の車が停止した。これに伴いサービスレーン内で渡りきれず停止する状況となった。Spot 53 から出発機の Taxing 走行妨害になる恐れがあったため、Spot

509 のランプエリアに退避した。

- ✓ 的確な状況認識により、出発機 TAXING の妨害を未然に防いだ事象を報告いただきました。また Spot In する他の機体の様子も見ておく必要がありますね。

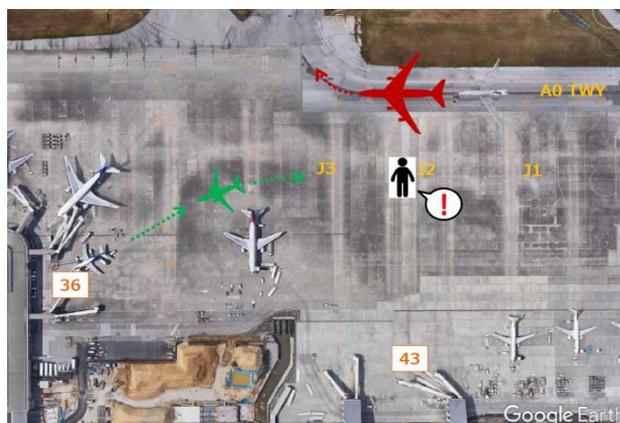
那覇 Spot 43 から 747-400 型機の A-TWY へのプッシュバック作業終了後、地上作業員が T-WAY からランプに戻る際、Spot 36 から J3 にプッシュバックを完了した 737-800 型機の後方を通過し、エンジンブラストを受けヒヤリとした。

- ✓ T-WAY からランプへ長い距離を歩いて戻るときには、両者とも注意が必要ですね。
