【 航空安全情報自発報告制度（VOICES）共有情報 】

No. 2018 - 03
2019年3月28日

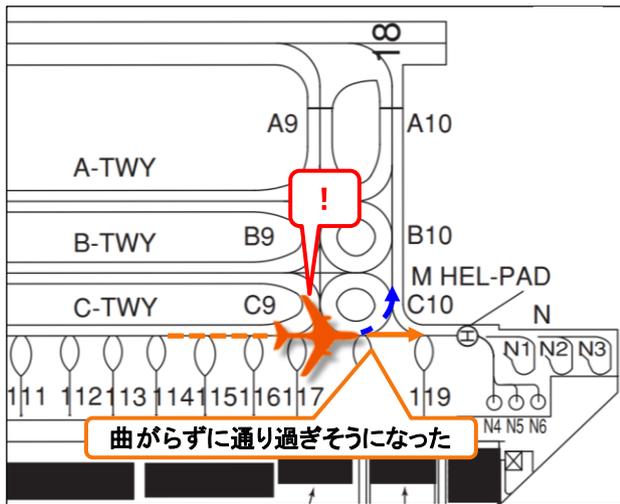
10. RJGG の C10

RJGG (中部) の RWY18 ~ Taxi 中、SPOT#106 から C, C10, B10, A10 の指示で C10 を左折すべきところ、通り過ぎそうになった。C10 は“一番端を左”のイメージを持っていたが、実際はその先に N Taxiway と Apron Area が続いていた。自分のイメージではなく、必ず Chart で確認する必要性を感じた。

- ✓ 報告にもあるように、イメージによる思い込みではなく、Chart による確認が重要ですね。

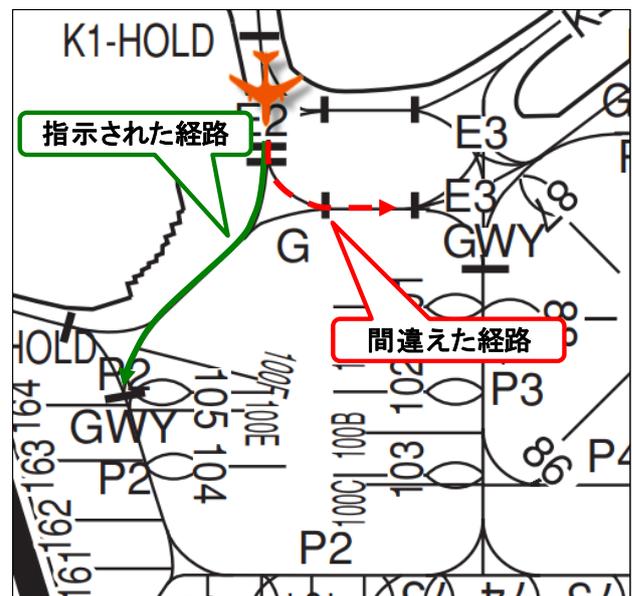
12. 指示誘導路間違え

私が PF で成田 RWY16L に着陸後 SPOT 71 に向かう際、GND から“Taxi via B7, K, E2, G, P2 Gateway”と指示があったところ、E2 から左に曲がって G に入ってしまった。ランプコントロールにハンドオフされ、リバイスクリアランス、“G, E3 Gateway, P3, P2”となりました。Landing ブリーフィングでは、K1 Hold Line があること、E2 付近が間違えやすいことを含めていましたが、予想される Gateway について言及していませんでした。今回 Threat となったものの 1 つに EFB がありました。

E2 周辺の経路を EFB で再確認しようとしたところ、着陸後 Taxi チャートに切り替わっておらず、ページを呼び出したところ、上空で準備していた E2 周辺の拡大図の設定が外れてしまっており、最終的な確認が疎かになったこともあると考えます。

- ✓ 必要な時にチャートの確認ができないと、どうしても慌ててしまいますが、慎重なオペレーションを行うため、少しでも疑念を感じたらまず立ち止ることが大切ですね。

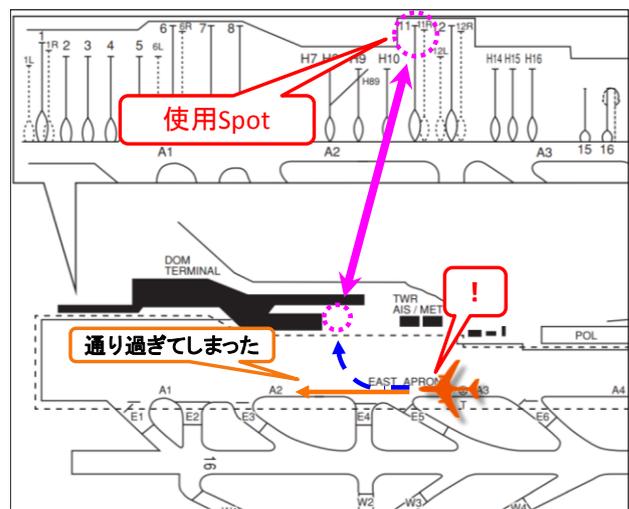
14. SPOT の見過ごし

夜間、福岡に定刻よりも 10 分程早く RWY16 に着陸して Spot11 番までの Taxi 許可をもらい One Engine Taxi を実施しておりました。Spot11 番は E4 を過ぎてすぐのあたりという旨を BFG で共有しておりま

した。E5 を過ぎて E4 を探していると ATC より “Spot11 番を過ぎています。” と指摘され、通り過ぎてしまったことに気付きました。前方に見えている TWCL が E4 だと思っていたのが実際には E3 のものでした。その後 E3-RWY-E4 経路で Spot In しました。通り過ぎてしまった要因は、夜間で工事中の H10 以遠の辺りが暗く、その先の明るい辺りに Spot があると思いついてしまったこと。E5 と E4 の間は RAMP 側ではあまり距離が無いという意識が薄かったこと。BFG で E4 に言及したため PF/PM 共に E4 を探してしまい、Taxiway の 11 という標識を見過ごしてしまったこと等が考えられます。夜間で距離感が把握しづらいという意識の下に慎重に走行すべきでした。

- ✓ 夜間の Taxing において、曲がるべき箇所を間違えてしまった報告でした。夜間、着陸後の Taxing という事も少なからず影響があったかもしれません。

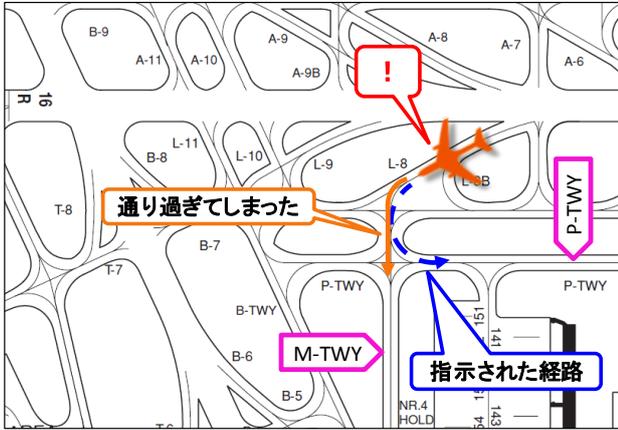
15. 羽田着陸後の Taxi Route 間違い

国際線の HND 到着便において Taxi Route を間違えました。LDG RWY は 34L、Spot は Open Spot でした。PF/PM とともに HND 国際線での Open Spot は初めてでした。LDG BFG にて予想される Taxi Route について Review してはいましたが、LDG して L8 から離脱後、指示された 「M」 Taxiway を確認することに傾注し、「M」を確認できたことで安心してしまい、すぐに 「P」 Taxiway へ旋回しなければならぬところを 「P」を通り過ぎかけてしまいました。すぐに ATC に状況

を伝え、新たな Taxi Clearance を受領して Spot In しました。周囲に TFC はいませんでした。夜間であったこと、一部 TWCL が Out Of Service であったこと、慣れない Open Spot であったことも遠因かもしれませんが、ひとえに確認行為不足であったと反省しております。

- ✓ 夜間、慣れない Spot への Taxing では、特に注意が必要です。報告にもあるように、確認行為の大切さを再認識させられる事例でした。

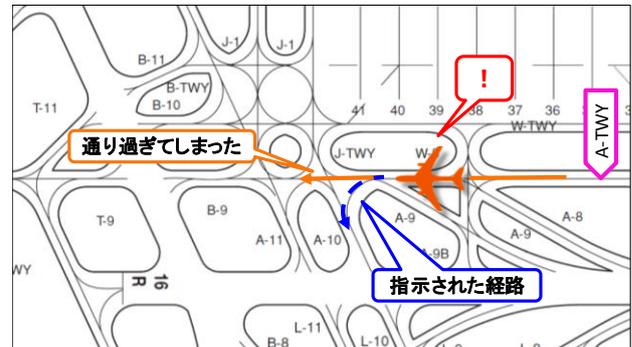
17. HND での Taxiway 誤認

当初 DEP RWY05 を予定していたが、P/B 完了後に、ATC より RWY Change を行う旨の連絡があり、DEP RWY16R を指示された。Taxi 開始前に、RWY

Change の Procedure は終わらせたが、Taxi 経路については口頭で BFG したのみで、Chart を見ながらの確認はしなかった。ATC に指示された Taxi 経路は W5-A-A10 で、この時期よく使用している経路だった。A10 の手前までに Before T/O Checklist は終了し、Cabin Ready も受領していた。A10 のサインボードは手前の草が伸びていて見にくかったため、Taxiway の形状から自機の位置を認識していたが、A10 を A9 と誤認してしまい、PM のアサーションはあったものの、PM は A10 に大回りでターンすると思っていたこともあり、タイミングがギリギリになってしまい、A10 を通り過ぎてしまった。ATC には A11 をリクエストしたが、TFC Flow のため、K-W-J-A10 を指示され、事なきを得た。普段よく通ってる Taxiway という油断から、サインボードをしっかりと確認せず Taxi してしまった。

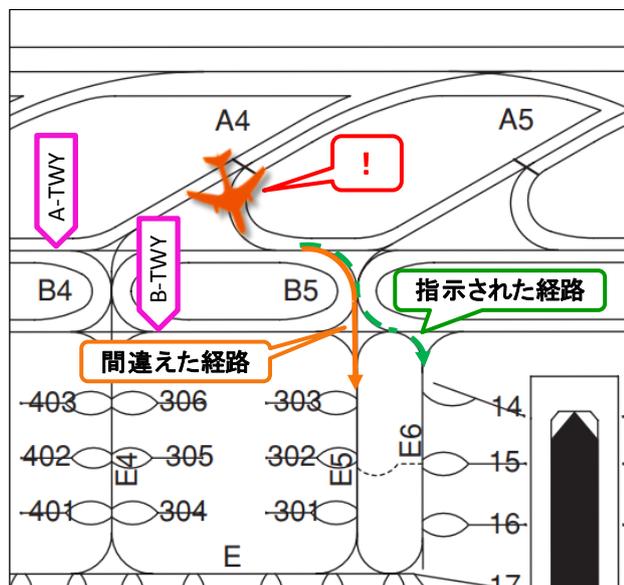
18. TWY 誤進入

NGO RWY18 に LDG 後、GND CTL より A→B5→B→E6→Spot16 の指示を得た。しかし A→B5→E5 と TWY を間違えて走行してしまった。本来なら B5 から B への左旋回前の「Next left turn, xx kt」の Callout を PM がすべきところ私は実施できなかった。B5 へ旋回を開始した後 PM の私は右席より右側後方の安全を確認し、その旨 Callout した。その時 Flap が Up になったことを確認して After Landing Procedure を実施した。不慣れた右席での PM Duty で PROC に抜けがあってはならないとの思いから After LDG

PROC に執着してしまい本来のモニター業務が疎かになったことが原因と考えられる。E5に入った辺りで GND CTL より改めて E5→E→E6→Spot の指示を得て Block In した。

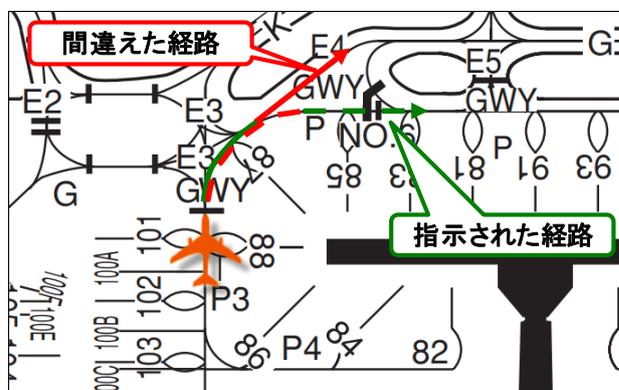
20. Taxi 経路の誤認

成田 RWY34R に着陸後、Spot Occupied のため P3 上で待機していた。その後、“Taxi via P3 Gateway G P E4 Gateway to Spot 9x”を得たが、誤って G 上をまっすぐ進んでしまった。すぐに NRT Ramp Control が気付き、“Taxi via E5 Gateway P”の指示を得て Spot In した。

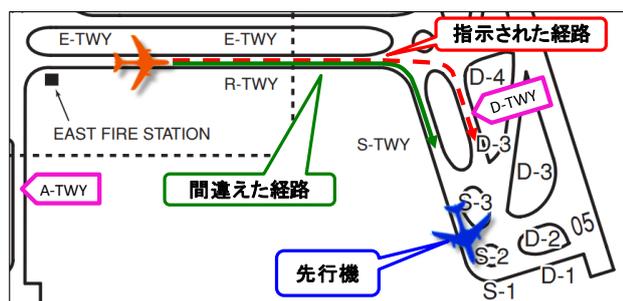
22. TWY 間違い

羽田 RWY05 向かう途中 A TWY から R TWY に入ったところで、TWR より“D→D1”の指示を受けた。R TWY から S TWY の手前で先行機は S1 と S2 付近に 1 機いるのみで、PF (副操縦士) と PM (機長) 共に通常指示を受ける S→S1 と勘違いをして S TWY に進入をしてしまった。S TWY に入った時点で TWR より D TWY でなく S TWY に入っているとのアドバイスを受けた。先行機は出発準備に時間がかかっている所以我々を D TWY を通して先行機より先に離陸をさせるための配慮である主旨の経路指示であったので特に問題は無い旨のアドバイスを TWR から受けた。S→S1 の Taxi の指示を受けてその後、先行機に続いて RWY05 から離陸を行なった。Traffic がとても少ない状況で警戒心が薄れてしまいました。

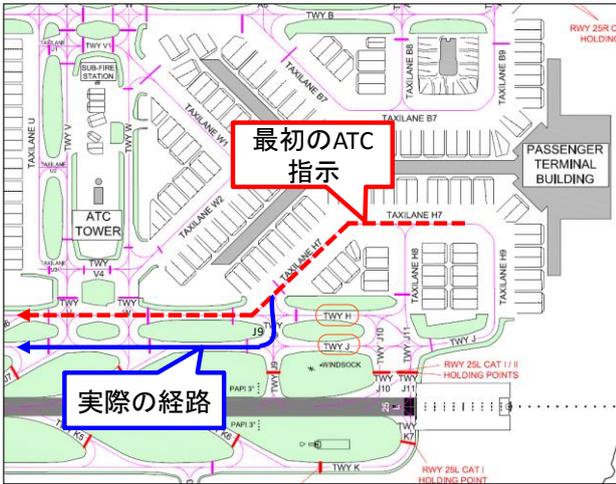
当該便は、HKG (香港) Spot S21 より Push Back BLUE で Spot Out し、T/O RWY07R へ、“H7-H-Holding Point J1”の Clearance を得て、Taxi を開始した。H7 から H に Right Turn する際、PF である私は、もしかしたら一つ手前を曲がろうとしているのではと感じ、一旦停止すべく Taxi Speed を 2~3kt まで減じた。この際、H TWY の左側 (H TWY の南側、J9 辺り) に黄色地に黒文字で H と書かれた Sign Board を視認したため、やはり自分が曲がろうとしている TWY のもう一つ先が H TWY であるとの錯覚に陥ってしまった。何故ならば、もし曲がろうとしている TWY が H であるならば、黒色地に黄色文字の Sign Board のはずと考えたからであった。同時に、PM である副操縦士に「H は二つ目だよな？」と確認したところ、「そうです。2 本目です。」との返答があったために、そのまま停止せずに 2 本目の TWY まで進ん

でしまった。TWY J に Right Turn して直ぐに、左側が RWY であったために誤りに気づき、GND Control に Contact するよう Oder するのと同時に GND Control から“Revise Clearance Taxi via J to Holding Point J2”の指示があった。夜間であり、他の Traffic がなかったので、事なきを得た。なお、HKG は 4～5 年ぶりの乗務であった。反省点として、確信がない場合は確実に停止し確認すること、また過去から指摘されていることではあるが PM への確認の方法（言い方の工夫）の重要性を改めて感じました。

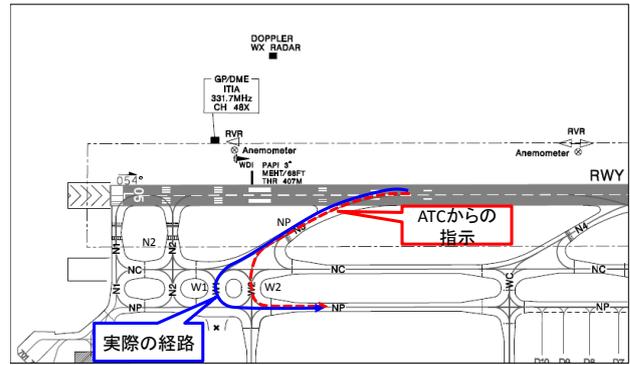
25. Vacate に続く TWY 間違い

TPE (台北) RWY23R に着陸後、計画していた N3 (N4 は Closed) に向け LDG Roll 中、ATC より 3 回ほど“Expedite Vacate RWY”の指示を受けた。その後“N3 W2 NP”の指示を受けたが、N3 から W2 へと Turn しようとして W1 の方へと進んでしまい、PM の方が W1 を ATC にリクエストして Approve され、N3 W1 NP と Taxi した。Expedite とたて続けに言われたことによりやや Hurry up になったこと、PM に「W2 なのでこの方向に行きます」と確認したが、ATC の交信と重なって双方で上手くコンセンサスが取れなかったこと、Expedite の指示により通常よりはやく速い速度から Turn のためにブレーキで減速中だったことが重なり、W1 と W2 を見間違えてしまいました。

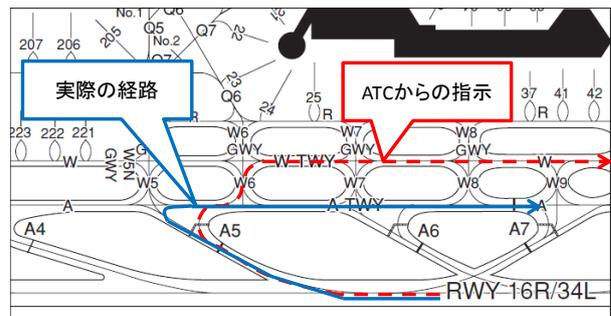
26. TWY 導入線誤認識と管制指示

右席操縦にて NRT (成田) RWY 34L へ着陸、TWY A5 で離脱後、GND より“W6 W C hold short S1”の指示があったが、3 本有る誘導線のうち ATWY につながる Line に沿って進んでしまった。A TWY 直上付近にて管制から「A TWY に向かっています。Revise Taxi A W11 S」との指示を受け従った。操縦の交代については原則 RWY 上であったが、ATC、Procedure 等の重複を考え Parallel TWY で交代することを LDG BFG で確認していた。着陸後 TWR から離脱経路の指示は無く A5 中央部で GND からの指示が有り、指示された TWY W6 まで短時間であったこと、また PM が C TWY 以降 Hold 位置が聞き取れなく ATC に確認をしている間に PF は誤った Line に沿って Taxi をしてしまった。管制指示を再確認する前に、当面の TWY (W6) について私自身 PM がアドバイスを出すべきであった。

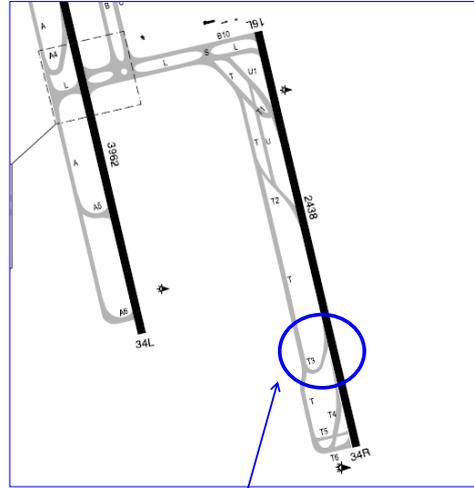
Sydney 空港へのアプローチ時、BOREE にて滑走路長が短く、かつ駐機場から遠い 16L への Landing を指示された。34R への着陸経験はあったが、16L の Approach 経験はなかった。当日は降雨があったものの、視程は 10km と特に問題はなく、しかも正面から 20kt の風が吹いていた。F30、Autobrake 4 で性能的には着陸可能であったが、着陸後の経路を考えるとかなり時間がかかることが想像されたので、PM と「できれば 16R への Approach にしたいね」と言っており、Briefing も 16R をメインで行い、16L であった場合の Briefing は簡単に済ませてしまった。その後 ATC へ 16R の可能性を打診すると「If you have operational reason」とやや強い調子で言われたのと、「Some delay will be expected」と言われたので 16L を Accept した。自分の意識としては、性能的に可能であるが余裕は少なかったことから、Deep Landing になりそうになった際は必ず G/A しようと決めており、着陸後の経路は High Speed から T に入って、そのあとの Taxi が長いな、と考えていた。16L への着陸は Reverse を Full に使い、意外と早く停まれたため、少しは Taxi Time を短縮できるかも、と考えていた。機首を Taxiway に向けながら「Take T3 をレポートして」と PM に依頼すると ATC からは「Negative」との返答があった。なぜそのようなことが言われたのか理解できなかったが、すでに Turn は開始しており、「We already made turn」と言うと、「Okay!」との返答だった。T3 は入口は広がったが、進入するといささか狭く感じ、JOS で T に入り、その後通常通り駐機場へ向かった。Block In 後同乗クルーの指摘から、チャートによると T3 は Wing Span 制約があり、当機は Taxi 禁止であることを確認した。これまでの SYD の経験の中で、16L の着陸は初めてであり、Taxi の制限事項を確認しないまま運航してしまった点を猛省している。Jeppesen 10-9 の Taxi 制限事項については 777-300ER の制限事項はある程度頭に入っていたが、787 になってからは短い方の Runway の運用も始ま

り、そこへの意識が低下していた。到着後、Sydney Approach Supervisor に電話で経緯の説明をしたところ、「Operation Reason」には厳密な意は特になく、運航上 Uncomfortable と感じた場合は遠慮なく ATC に 16R を Request して構わない、と言われた。

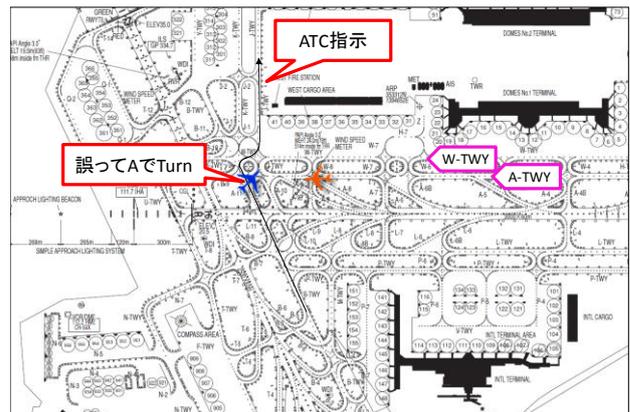
先日、Day Flight にて HND 空港着陸後、視程が良いにも関わらず TWY の誤認をしてしまいました。Rough Air Condition の中 LDA W RWY22 にて着陸後、TWR118.72 より“Taxi to L11 via B6 B5 B”の指示。B にて TWR118.1 より、“Cross 16R via L11 then K”の指示。ここまでは通常の管制の指示でありブリーフィング通り。16R を Cross 直後、A に差し掛かるあたりで再度 TWR より“Revised Clearance via W then J”の指示。間違えやすい TWY とわかっていながらも、A と W の間にある誘導案内灯で一つ先の TWY を示す【←W→】が見え、「ここを曲がれば W に間違いない」と思い込みをしてしまったために右旋回を行った。右手から他社機が A を北上してきているのを視認し、「おかしい」と気付き減速した頃には 45°ほど Turn しており、管制から“Hold Present Position”と指示を受けた。他社機は A10 からの離陸指示を受けそのまま離陸。A TWY Clear 後、TWR より日本語にて“A から J に進行してください”との指示。その場で TWY 誤認した旨と謝罪を行った。原因としては以下が挙げられると振り返りを行っております。

- ① Rough Air condition で着陸し、ほっとしてしまっていたこと
- ② 管制指示のタイミングは A に差し掛かるあたりであったため、「もう曲がらなければ間に合わない」と焦ってしまったこと
- ③ 誘導案内灯の一つ先の TWY を示す【←W→】により、「ここを曲がれば W に間違いない」と思い込みをしてしまったこと
- ④ Chart と誘導案内灯とを見比べることに傾注し、北上してくる他社機に気付くのが遅れたこと
自身の状況を客観的に判断し、エラーを起こしやすい TWY 指示については地上ですので一旦停止してでも確実な運航を行うことの重要性、大切さが今一度身に染みた次第です。通常のルートではない、今回の管制指示の意図は、16L から離陸する機体が TWY K 上に数機待機していたので、速やかに Spot まで Taxi できるよう配慮してくれたものと推測します。J2 TWY をうまく利用できれば本件のような間違いは少なくなるかもしれません。

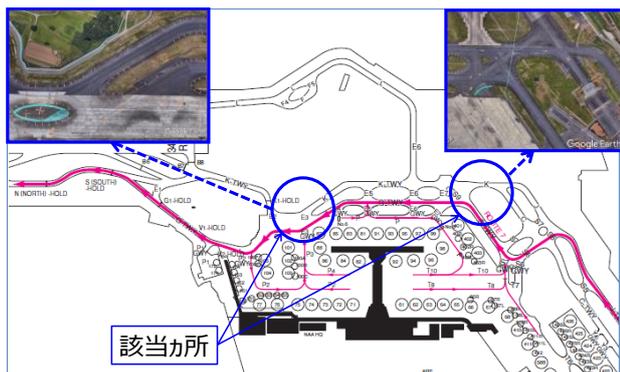
在は Route 7) でした。A TWY→W11 の Marking (正確には Surface Painted Direction Sign) はあるものの、S→G TWY、E3 付近の G TWY では 16L に向かうための Marking は無く、非常に分かりづらい。

16L へ着陸後の Taxi では Marking もあり、まだわかりやすいものの、16L から離陸する際の Taxi のための Marking が不足していると感じました。尚、前方を走行していた先行機も E3 付近でわからなくなったのか、一旦停止していました。

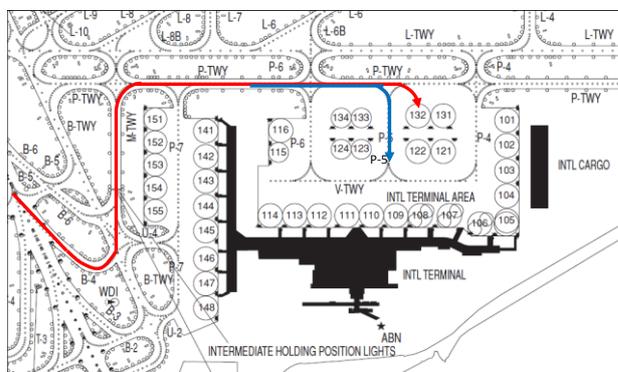
- ・同様の指示を受け Taxi していた後続の到着機と、P を北上してくる他機に挟まれた状況で、Taxi SPD を落として確認する心理的余裕が無かった。
 - ・ブリーフィングの段階から夜間着陸に備えてタブレット (携帯端末) の輝度調整を最低にしており、調整機能を使わなかったため、チャートが見難かった。
- (スレット)

- ・Jeppesen チャートでは、Spot への導入線と Spot 番号の表記位置が統一されていない。(停止位置先端に Spot 番号があったり、最寄りの Taxiway の近くに Spot 番号があったりする。)
 - ・再度 P から 132 番に入る時も同様に感じたが、P から 132 のマーシャラーまでの距離が非常に遠く感じ、WING MAN も視認し難かった。
- (まとめ) チャートをしっかり見れば「そんな間違いするか?」とも思われますが、あえて報告します。「思い込み」、「主基地の安心感」、「確認不足」、「夜間」等、いつも社内情報で出てくる Keyword が、そのまま当てはまる経験でした。今後活かそうと 2 人でデブリーフィングした次第です。

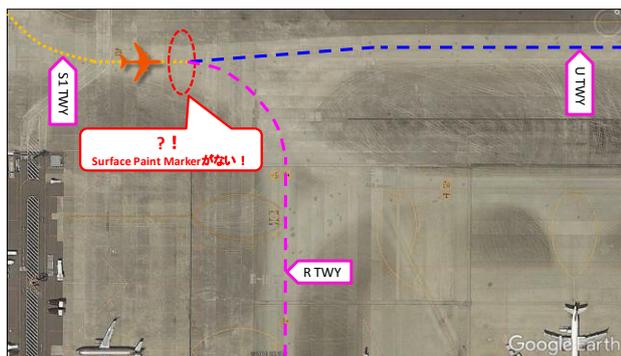
34. Surface Paint Marker があれば...

関西空港 B RWY に着陸後、J4 経由で普段は、L がよく来ますが、今日はトラフィックの関係で、「S1-R to Spot」が指示されました。初めてでしたので、ゆっくりと進みましたが、S1 から R に曲がる辺りが分かりにくく、Surface Paint Marker があればなあと思いました。

- ✓ S1 から R に入る辺りは左右の Spot への導入線なども一部が重なり確かにわかりにくくなっているようです。関西空港の主要な場所には Surface Paint Marker が設置されていますが、この辺りはあまり使わないところのためか表示がされていないようです。慣れないルートの指示があった場合には細心の注意を払って走行することが大切ですね。

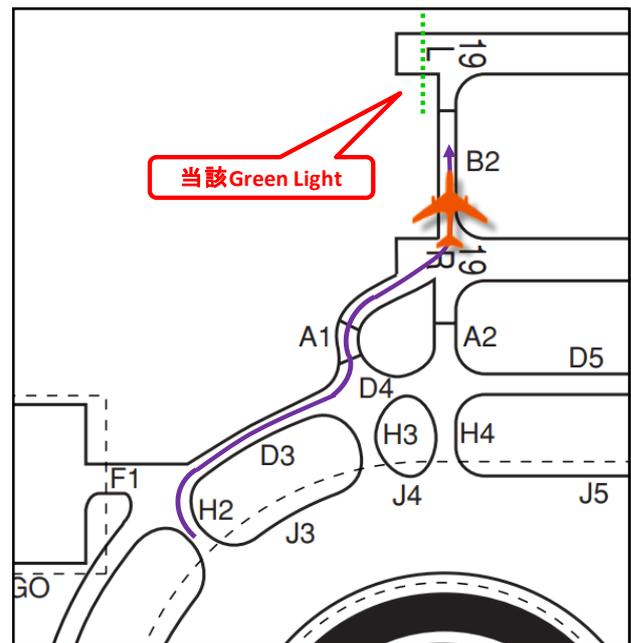
新千歳空港、北風運用での出来事です。当日は深夜時間帯でRWY 01Lと複数のTWYがCloseでした。Spot から RWY 01R への Taxi の指示は“H2 - D - A1 - Cross RWY 01L - B2 - Back Track RWY...” (以下略) というものでした。D から A1 に入った時、RWY 19R

の RTHL の Green Light が見えましたが、ずっとそれを B2 の Center Line Light だと思い込んでいました。機長が「あの緑のライトは RTHL だね」と口にされた時ようやく自分の思い込みに気がきました。Green Light が見えた時に何となく違和感を感じていましたが、その違和感を自分の中で解決できないまま近づいていました。行き慣れた空港でも普段とは違う経路や深夜におけるパフォーマンスなど、様々な要因が重なることで落とし穴にハマることがあるんだと反省した次第です。

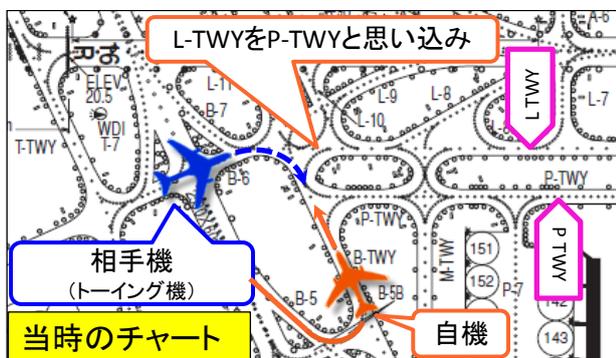
- ① 遅れていたこともあり、ハリーアップになっていた部分もあると思います。
- ② B から P に曲がるのがほとんどないこと、ホームベースの羽田ということもあり、感覚に頼って確認行為が疎かになってしまった部分があると思います。
- ③ B から P への旋回は鋭角なこともあり、かなり手前から誘導路中心線が分岐している。P を示す誘導路標識が分岐するあたりの左側にあるものの B5B から B への旋回も比較的鋭角なため、意識しないと標識を認識することが難しいのではないのでしょうか。(PM に言われるまでそこに標識があるとは思いませんでした。)

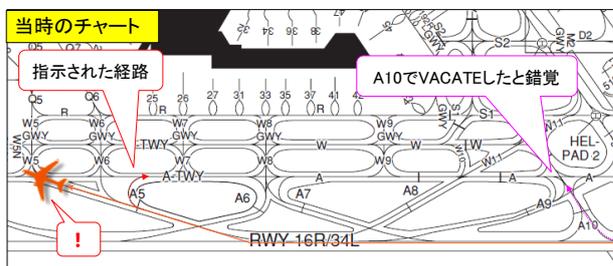
- ・手順として Landing Distance は調べたものの、どの TWY から Vacate するか具体的なイメージが不足していた。
- ・自信がない場合は止まるという原則を怠り、ただらと進んでしまった。

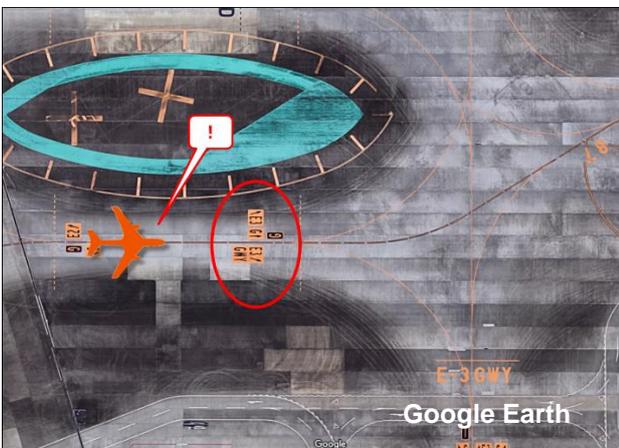
41. 逆光で見えないマーキング

12 月下旬の午前 9 時頃でしたが、成田空港 RWY 34R に着陸後、“G, S, S7 Gateway” の許可をもらって走行中、E3 を横断する三分岐のマーキングが逆光で

光って全く読み取れませんでした。Jeppesen チャートでも拡大されている間違いやすい場所のため、要注意の部分でもあります。

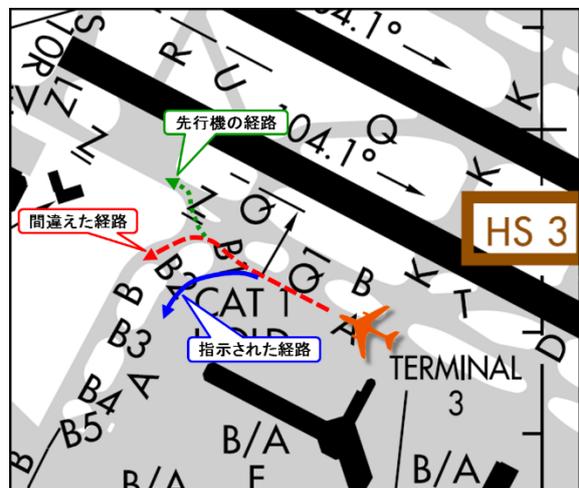
42. SFO 着陸後 TWY 間違い

SFO (サンフランシスコ) において着陸後 TWY を間違えてしまいました。当日は低気圧の接近により雲高が低くまた南東風により、Landing が ILS RWY 19、Takeoff は RWY 10 と珍しい運用でした。我々は RWY 19L に着陸、その後“Right Turn G、Cross RWY 19R、Right Turn B”の指示がきましたが、直ぐに“Right Turn G、Cross RWY 19R、Right Turn A”の指示に変更されました。A-TWY を Taxi 中、B-TWY (D と E の間) に停止している航空機が目に入りました。A-TWY の指示はこのためだと思いました。その後、Spot 7 付近から B737 が A-TWY に入ってきました。B737 の Taxi Speed が遅く、若干イライラしながら後に続いていました。その B737 は B1 から B-TWY を Cross し、RWY 10 の方へと Taxi していったので、我々は B-TWY を左に曲がりました。この時、PM は Ramp Control (G TWR) とコンタクト中で One Man Operation となっていました。その直後、管制から“A TWY と指示した。B に入っている。B2 を左に曲がれ”旨の指示を受けました。指示が聞き取りにくく、また PM が Ramp Control と Contact 中でしたので、その場で停止していると、管制から B-TWY から行

って良い旨の新たな指示が来ました。私は、この時初めて、TWY を間違えた事実気付きました。今まで B-TWY からしか Ramp In したことがなく、思い込みがあったのだと思います。

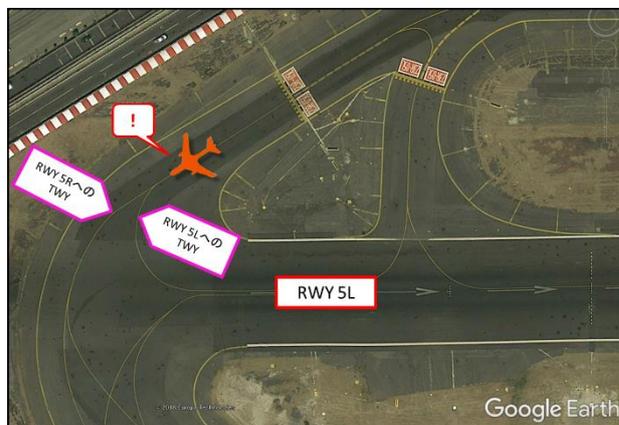
メキシコ空港の深夜出発。いつも離陸に使用する RWY 5R がクローズ、初めての RWY 5L からの離陸でした。RWY 5R までのスレットの多い Taxi に比べ RWY 5L へは B TWY の一本道、少し油断してました。26 番 Spot から Taxi、RWY END から Line Up、あれ？センターラインが 2 つに分かれてる…。Full Length T/O なので、なんとなく右のラインを進みましたが、確信が持てず停止。3 人でチャートを確認したり、

事前に撮った Google Earth の写真を参照して、RWY 5R への TWY を進んでいることがわかりました。急カーブをきってなんとか RWY 5L へアラインし離陸することができました。長時間の国際線勤務による疲労の蓄積、睡眠負債、時差ボケ、しかも深夜 1 時、標高の高い滑走路、しかもメキシコ空港は TWY のセンターラインライトが設置されてないところが多い。787 の ND は MAP 付きなのですが、センターラインは表示されてないので意外と不便です (A380 は表示されてるそうです)。また、787 は世界各地に就航しているので、いつも数ヶ月から 1 年ぶりにその路線・空港を飛ぶことが多く、知識や経験はほとんどリセットされてしまいます。アサーションしてくれた副操縦士、ジャンプシートの機長に感謝です。

- ✓ 不慣れな空港、夜間、時差、標高の高い空港、疲労の蓄積、不十分な施設など、様々なスレットがある中で、3 人の CRM によりリスクを回避した事例を紹介いただきました。

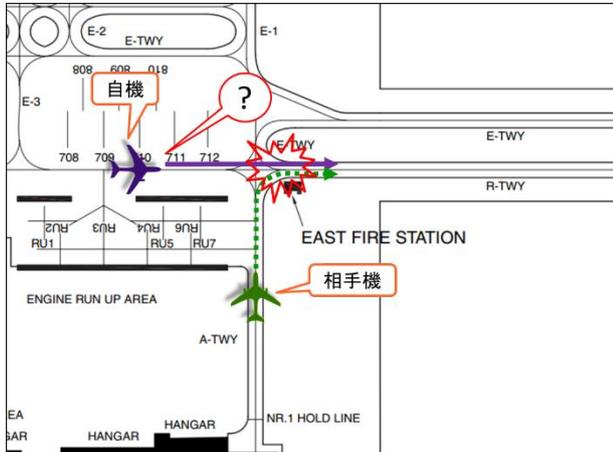
羽田空港 RWY 05 に向け R TWY を Taxi 中、Blast Fence 越に A TWY を Taxi する外国他社機を視認した。当方は D1 までの許可を得ていたが、相手機が減速する様子が見られなかったため、ATC に確認を取りつつ一旦停止した。相手機も R TWY に機首がかかっている位置で停止した。ATC は他社機に「Hold short R」の指示であった旨伝え「Continue taxi R、S」を指示し、当方には Hold を指示した。ちなみに ATC からの Traffic Information はなかった。今回は天気の良い日中帯で相手が大型機だったこともあり早目に視認できたが、夜間天候が悪く小型機だと Blast Fence のため直前まで相手機の状態を把握することは難しいと思われる。今回得た教訓として、R TWY は長い直線

のため Taxi SPD が出やすい傾向にある。一方、R 付近の A TWY は建物や Blast Fence のため航空機どうしや管制塔からも死角になる部分が多く Traffic の認識が遅くなる傾向にある。このようなことは今後もあり得るのでより慎重な Taxi SPD の選択が必要と思った。

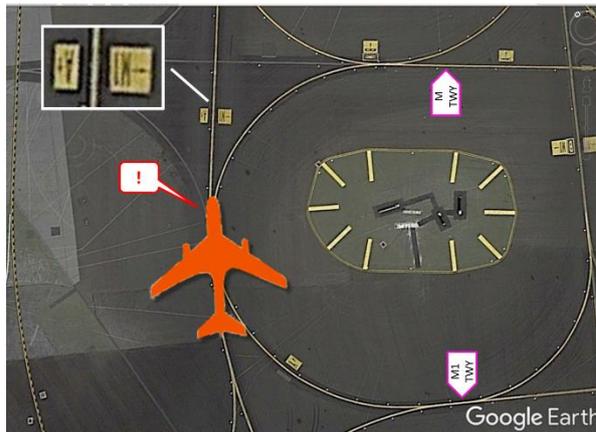
SFO (サンフランシスコ) 出発時、ターミナルから Push Back し、Ramp の指示のもと Taxi を開始しました。M2 上にて Ground に周波数を変え、指示された Taxi Route は“A-M-L-F Hold short RWY01L Monitor Tower XXX MHz”でした。A に Left Turn 後、副操縦士から「2 本目の M を Right Turn」と Navigation してもらい、PF (PIL) である私は規定の手順に則ってサインボードや Surface の Painting で

「M1」を探しながら低速で Taxi をしていました。すると、あたかも M が M1 であるという表示が前方に表れ混乱しました。当日は Day Flight で天候も良く、RWY 手前の Holding Point に M のサインボードと Painting を発見し自信をもって Taxi できました。視程が悪ければ更に混乱した可能性があると思い、報告します。Painting の向きから A を北から南下する Traffic 向けのサインだということに後から気が付きましたが、一瞬ひやっとなりました。

- ✓ "M1"という文字自体も誤認識してしまいそうになる原因の一つかもしれません。落ち着いて対応された事例を報告していただきました。内容にもある通り、夜間や低視程の場合は更に注意が必要ですね。

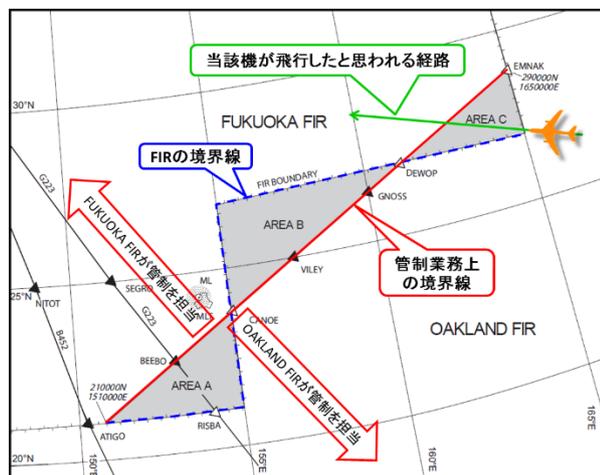
DISP BRFG にて、FIR Boundary は Flight Plan に記載の位置 (N2707.4E16500.0) であると副操縦士と共通の認識を持っていた。フライト中 E165 に近付いた時点で、通常と異なり、CPDLC が KZAK から RJJJ へ Auto-Transfer されず、また TYO RADIO へコンタクトする指示もなかったため、KZAK へ CPDLC の FREE TEXT にて 「We are approaching E165」と送信したが、KZAK からは “Roger” の返信のみであった。その時は管制官によって対応がまちまちで、そのうち Auto-Transfer されるだろうと思っていた。その後 E165 に到達した段階で RJJJ に移管されなかったため、規定通りマニュアルで Select Off にし RJJJ へ Log On し、ATC COM ESTABLISHED した後 Position Report を送付した。TYO の HF FREQ が分からなかったため、想定しうる FREQ でいくつか呼びかけたところ、直ぐに返答を得ることができた。SELCALL CK を行い、Auto-Transfer が行われなかったため Manual で Log On した旨伝えたところ、TYO から

“Continue on CPDLC”と言われた。その後 Auto-Transfer されなかったことを Captain Report に記載し、ACARS で状況を Company に通知した。暫く経って管制移管点は E165 ではないので CPDLC に異常はないのではないか、と連絡を受けた。規定類の当該箇所を確認すると FIR の位置についての認識が間違っていたことに気付いた。

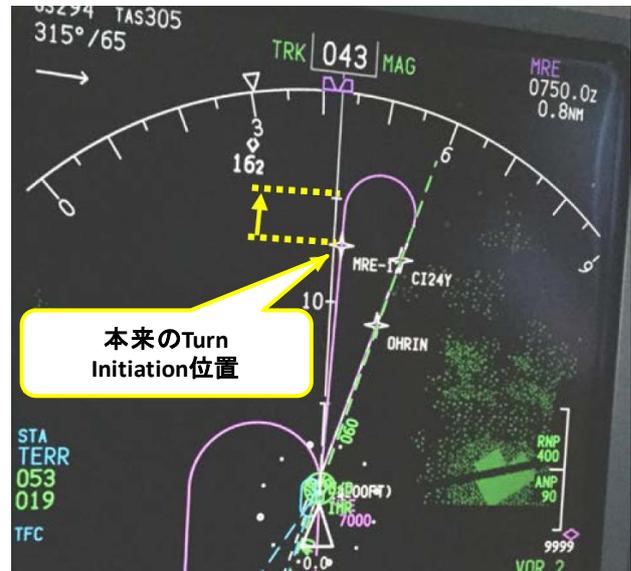
RJDC (山口宇部) ILS RWY 07 APCH で、社内情報に記載のある Tear Drop Approach において ND 上に Turn Initiation 位置が超過して表示される事例が発

生しましたが、INT TURN 通過時の HDG SEL MODE 以降、VERT PATH HI となり、ALT 処理困難に伴う不安定な APCH となりました。結果的に APCH をやり直し、Radar Vector により着陸しましたが、ARR Delay でした。FMC が計算している経路より短くなるのですから当然ですが、風等により ALT 処理困難な程になる時もあることを報告します。

- ✓ 737FMC のある Software Version により起こり得る事象のようですが、このような事象があらかじめ確認された場合には、早めの速度、高度処理に留意しておく必要がありますね。

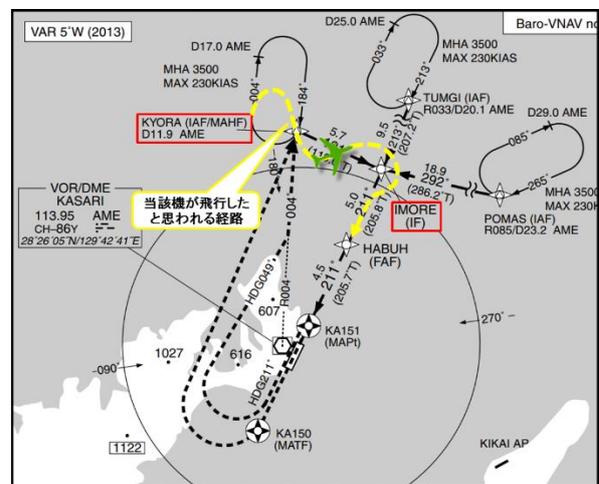
先日、ASJ (奄美空港) にてヒヤッとした事例がありましたので共有します。ASJ 周辺は Cancel IFR はできないような気象状態でしたので、RNAV Z RWY 21 を行うことに決定。さらに DEP 機が RWY 03 から先に離陸するとのことだったので、管制より

KYORA での Hold を指示されました。2周ほど Hold したのち、Holding Outbound 辺りで APCH Clearance が発出されました。すぐに CDU の Exit Hold を Order し、機体は KYORA へ向けて旋回を開始しました。FLAP 1, 180kt で機体は KYORA を Fly Over。大きく南側に Overshoot した形で Next Waypoint の IMORE へと向かいました。そして機体は Final Course とは反対方向に変針しながら GP (Glide Path) が Engage されてしまいました。私は慌てて Heading を Select する旨を PM に伝え、IMORE を大きく北東側へ Overshoot する形で Final Course へと Heading を向きました。なんとか FAF の手前までには Course に会合することができ、事なきを得ました。

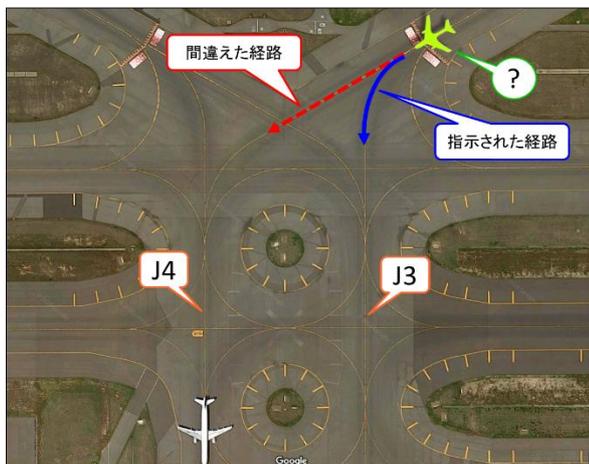
103. 関空での TWY 間違い

KIX（関西）24R に LDG 後、ATC からの指示は J3 だったが、間違えて J4 に入ってしまった。その後、J4 をリクエストし許可された。

- ✓ PM による適切なアサーションや PF/PM 双方による標識等の確認が大切ですね。J3 と J4 は間違えやすいとの声があります。マーキングの設置が望まれますね。
