FEEDBACK

【 航空安全情報自発報告制度（VOICES）共有情報 】

No. 2019 - 01
2019年8月1日

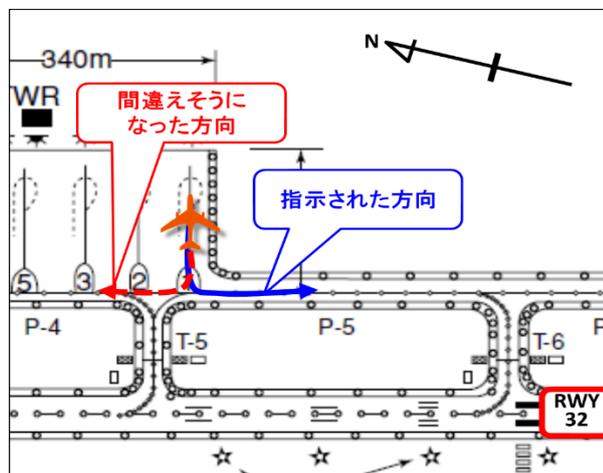
松山空港にて Spot 1 から RWY 32 へ向け、管制より「Pushback Approved RWY 32 Face to North Clear T5」の指示を得た。PIC は地上担当者に「We are cleared for Pushback Face to North Clear T5」と伝えた。Pushback 開始後、しばらくして地上担当者から「Clear T5 でしょうか。」と確認され、「そうです。」と話した。その後、エンジンスタート中に機首が South へ向き始めたことに気付き、地上へ再度「Face to North Clear T5 です。」と伝えた。その際、TWR から「Face to South でも構わないです。」と連絡があったが、機首変更が可能であったため、TWR からの当初の指示通り Face

to North Clear T5 で Pushback を完了した。その間に東京からの到着機は Spot 2 へ通常通り Block In した。松山空港での過去事例も知っていたので気付くことができたが、今後も疑問を感じた際には、地上担当者とは一歩踏み込んだ会話が行えるよう努めていきたいと思ひます。

- ✓ Pushback 中に押し出す方向の間違いに気付き、迅速に地上および管制に連絡し対応された事例を紹介いただきました。少しでも疑問を感じたら立ち止って再確認することが何より大切ですね。

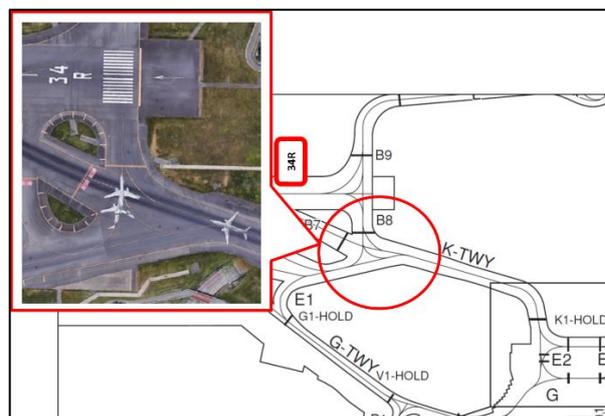
成田 34R から離陸のため B8 に向かったところ、誘導路のラインが複数存在しておりどちらに向かい、どこで停止すれば良いのか悩みました。他社で重大インシデントも発生しているようですので、共有します。

- ✓ まさしく、2017年2月14日に同じ場所で重大インシデントが発生しています（調査報告書 AI2018-2-1）。Taxiway のレイアウトが複雑で次の Route への誘導線が複数存在する場合は、航空機が自機の位置を容易に認識できるような標示が不可欠ですね。また疑義があれば一旦停止して確認することが何より大切です。

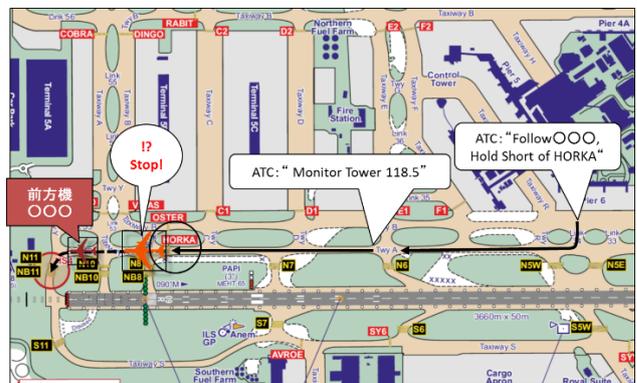
London Heathrow RWY 09R に向かう予定で、GND に Taxi を要求し、GND からは“Follow ○○○, Hold Short of HORKA”の指示を受けた。我々は指示通り、Link 34 から A に入り RWY 09R に向かっていたが、E を通過したあたりで GND より“Monitor TWR 118.5”の指示があった。その後、HORKA を少し通過したあたりで、PM (副操縦士) から、「Hold Short of

HORKA の指示は有効なのでは？」というアサーションがあったので、直ちに TWR に HORKA を通過してしまったことを通報しようとしたが、ちょうどそのタイミングで TWR より“Taxi to holding point NB11”との呼び出しがあった。他の出発機との位置関係や(日中時間帯で視程も非常に良く、関連トラブルは無かった)その後の ATC から判断して、指示無しで HORKA を通過してしまったことの TWR への通報はその時点では必要無いと判断し、コックピット内でそのことを共有した。その後は、先行機に続いての“Line Up and Wait”、“Clear for Takeoff”の指示があり通常の離陸を行った。後から考えると Taxi 開始時に HORKA の場所を Crew 間で共有しておけば (HORKA は N8 の手前です等)、失念を防ぐ手助けになったのではと感じた。

✓ 投稿者も触れられているとおり、あらかじめ Crew 間で停止位置について共有しておくことが大切です。

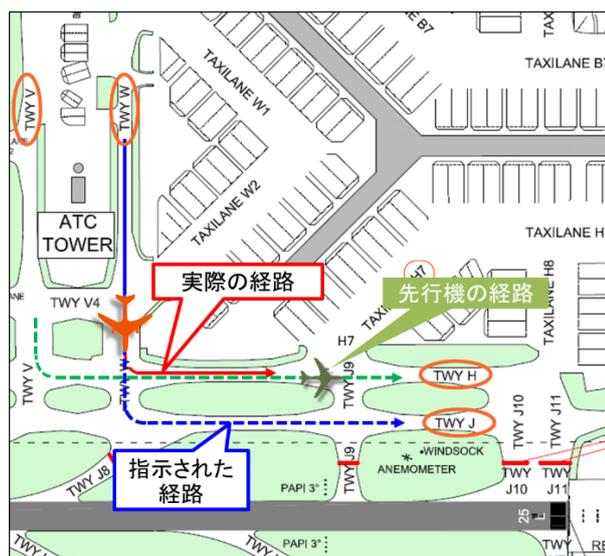
HKG (香港) 離陸時 RWY 25L へ向け GND North から“Hold Short of H”の指示を受け Taxiway W 上を走行していた。周波数が GND South に変わり、同じく“Hold Short of H”の指示を受け、Taxiway H 手前で停止した。その際、自機右前方 Taxiway V 上に RWY 25L へ向かう TFC が存在していた。その後 GND South から“Taxi to J-J10”が指示された。Taxiway V 上の TFC が H へ向け Left Turn を開始していたため、“Confirm Follow TFC (H を走行中の直近 TFC)”の通報に対し、再度“Taxi to J-J10”の指示を受けた。ATC の指示は期待通りでなかったが、Confirm の仕方が

悪かったと判断した。この時点で PF/PM の認識は共に Taxiway H と J がすり替わっていた。Taxiway V から H への TFC が停止しているのを確認したため混雑状況を勘案し、それ以上の確認はせず Taxiway W から H へ進入した。Taxiway H7 手前、H 上を走行中、GND South から Taxiway を誤認した旨通報された。通報されるまで PF/PM 共に TWY 誤認の認識はなかった。

原因:並んでいる TFC の後方に並ぶとの思い込み。混雑を勘案した速やかな Operation への過剰意識。停止状態からの旋回のため、旋回開始前の Chart による確認が不足。

- ✓ 混雑空港での Taxi においては、速やかな Operation への意識が強すぎると無意識のまま前機を Follow してしまうことがあるのですね。Taxing 時には、PF/PM ともに慎重な確認が求められますね。

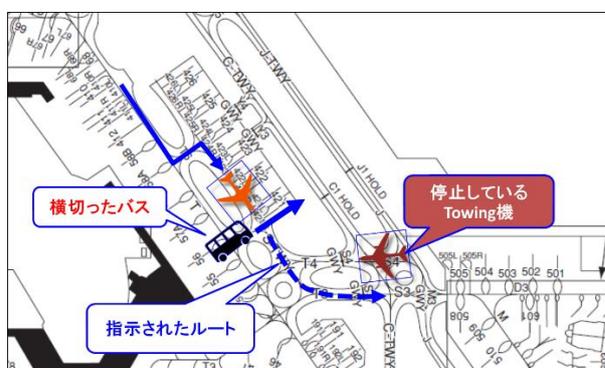
NRT (成田空港) の S Taxiway を S3 GWY に向けて走行中のことです。T6、S、T3 の指示がありまし

た。S に入り速度は 10kt 程度でした。S4 にこちらに向け停止している Towing 機を視認し、「その先が S3 だね」という話をしていた時、右側に地上移動バスを視認しました。速度を落としていない様子と判断し、Braking 操作を行いました。場所は T5 のやや東側の地上車両走行部分を停止することなく南側に横切りました。Ramp Control に状況を説明し注意を促しました。まだ日没前であり視程もよく対応できましたが、Braking をしないとかなり接近する状況でした。海外空港では、時々経験はあるものの日本では初めてでした。客室内は既に離陸準備完了しており、もし万が一強めの Brake でも問題はなかったかもしれませんが、怪我につながる事例と思い投稿いたしました。

- ✓ Taxing 時は地上走行車両の思わぬ動きに注意する必要がありますね。

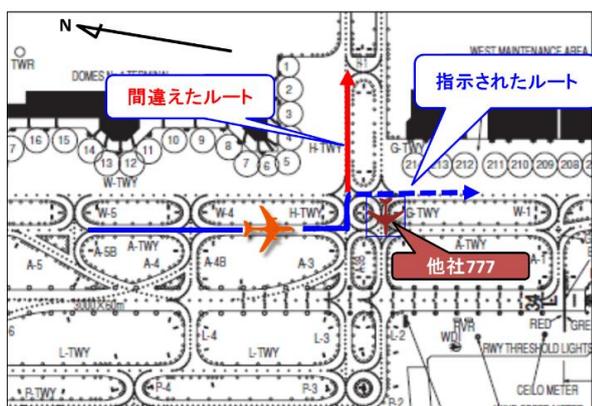
目的地飛行場の Curfew が気になりながらの出発でした。HND (羽田空港) RWY05 から離陸するために A を南下して行くと、G 上に西向きに他社機 777 が A2 で Hold Short していて A Taxiway を塞ぐ形で停止していました。ATC からは“Left turn H then W”と指示を受け、私はこれを了承しました。しかし、停止している 777 と H と G ですれ違いの際にクリアランスがあるかどうか気になったため、『H を Left turn するということは R 経路で RWY05 に向かうのだな』と思い違いをしてしまい、『H then W』の ATC クリアランスが頭の中で『H then R』とすり替わってしまいました。H に入ってから PM が『次は W を Right Turn です』と言われましたが、『R と W がすり替わ

ってしまった』私の頭の中ではH上をしばらく真っすぐと思い、速度を緩めることなくH上を東へ進んでしまいました。PMから再度『Wを右ではないですか?』と聞かれ、初めて停止して、自分が勘違いを認識した時はすでに、H上Wを右には入れない場所まで進んでしまいました。ATCに許可を得て、HからR経由でRWY05に進む許可を得ました。Standard Routeや、今までの経験が有効なこともあります。時にWishful Hearingになったり思い込みをする場合もあることを念頭に入れて、正しくATCを正確に理解することを心がけたいと思います。

- ✓ 一旦思いこんでしまうとそこから抜け出すのはなかなか難しいものです。Taxing中の経路指示に対して正確な聞き取りとCrew間での認識合わせが非常に大切です。

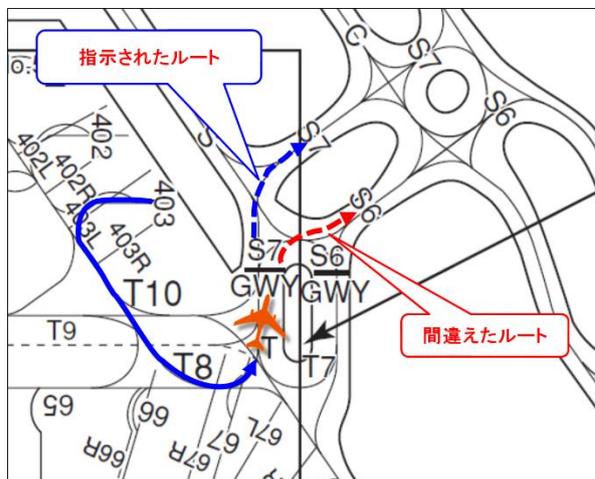
NRT(成田)403 Spotから南にHDGを向けP/B後、Ramp Controlより“Taxi to S7 Gateway. Contact GND 121.85”の指示が出された。手前から1つ目のIntersectionでTurnすることを確認、情報共有しTaxiを開始した。PMはGNDにContactを行ったところ、GNDからは、“Taxi RWY16R via S7 C、Hold Short of S4.”の指示が出された。S7 Gatewayのマーキングを2人で確認したところで、Taxiway Cへは手前から2つ目のIntersectionを曲がる旨の認識を共有していた。2人共にS7 Taxiwayにいると認識していたが、GNDより、“Revise route clearance. Taxi via S6 C, Hold Short of S4”の指示が来たため、自分達がS6 Taxiwayに入ってしまったことを認識した。Chart上では、S7 GatewayからS6に入るには大きく右旋回しなければ

ならないように見えるが、実際はS7 Gatewayに入ると正面にS6 Taxiwayが見えるため、混同しやすかった。P/B前のBriefingにて、Taxiwayが複雑であり、2人で確認を行いながらTaxiをすることを共有していたものの今回の事象に至ってしまった。

- ✓ 分かりづらいTaxiwayでは慎重なChart確認と状況認識が重要です。

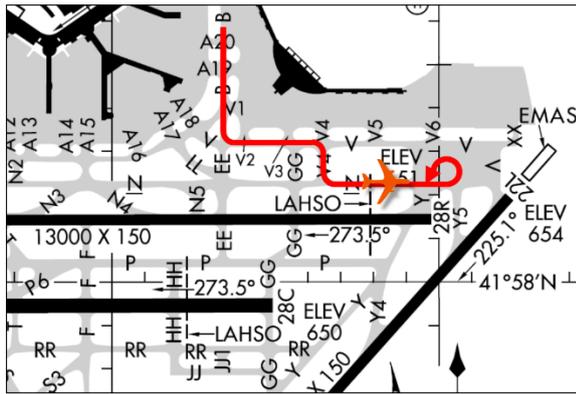
ORD(シカゴ)の出発で風は320/8。Preflightの段階でRWY 10LからRWY 28RにCHGとなりHeadwindの状況。Briefingにおいて、Intersection GGから離陸できるのでFull length 28Rは十分にPerformanceがあることをPMと共有。Taxi経路はB, V, V4, Nの指示。V4の時点で先行機がTWRから030/15のTailwindを伝えられていたため、PFはPerformanceに問題ないことをPMに伝えた上、Taxi Speedを落としてCDUにTailwindを入力する旨を指示。同時にTWRから“Line up 28R”の指示。本来はYからのLine upだが、前方のV TaxiwayからRWY 22LにLine Upする先行機がおり、PFは無意識にFollowしてしまい、Yを通過。Y5手前でATCからLeft 270できるかと聞かれPFは承諾し、28R Pad内で270度旋回を行なって28RにLine upして離陸。BriefingにおいてYを通過してしまう可能性について言及しなかったこと、PMがCDU操作を行なっているところをPFもモニターしてしまい外部監視がおざなりになったこと、Line upの指示が来たために止まらずTaxiしたままCDU操作を含めたセットアップを指

示してしまったことが原因でした。

- ✓ 滑走路末端を超えて伸びる平行誘導路に対しては十分注意する必要がありますね。また、Taxi中の CDU Set では PM による外部監視が疎かになってしまうため、細心の注意が必要です。

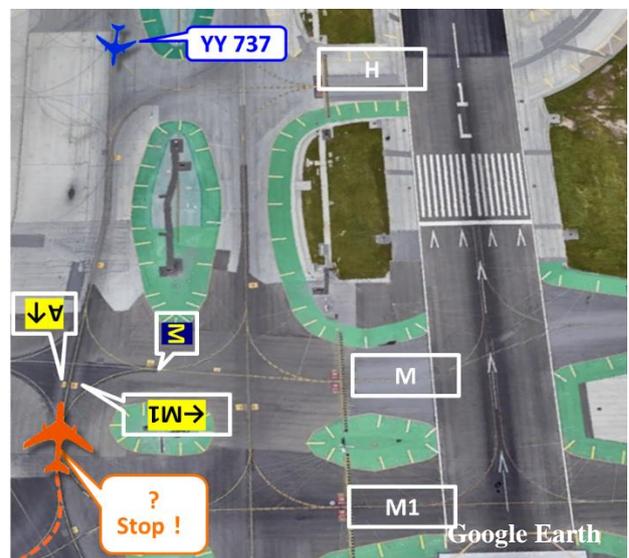
SFO (サンフランシスコ) 空港出発の際に Gate A8 から出発後、Spot 2 にて、GND に CTC したところ、“After XX 737, L Turn A, M, Hold Short of 1L”の指示を受けました。A 上を南進してきた 737 とのクリア

ランスが十分であることを確認後、A Taxiway に入りました。A Taxiway へ L Turn が終わったあたりで、すぐに目に入ってきたのが地面にペイントされた M1 の標識で、次に来る Taxiway があたかも M1 であるかのような印象を受けました。コックピット内 3 人が違和感を感じて、その位置で止まりました。右席から真横 (右側) を見ると、M の標識が見え、そこが M Taxiway であることを確認しました。飛行機はこの交差点の中央手前まで進んでいましたが、R Turn して M Taxiway に入りました。M1 の地面のペイント標識は、Spot 2 から A を東進して北進した自機の場合、逆を向いてる状態になるため、この錯覚のような感覚に陥ったものと考えられます。同時に、手前にある Sign Board も視認しづらかったと思います。A 上で、Hold Short of H するような形で YY 737 が我々に道を譲るかのように停まっていたのも、誤ったバイアスを生んだのかもしれませんが。基本的なことではありますが、改めて、

- ①看板、地面の標識など 2 つ以上の物標から判断する；
 - ②Taxiway の配置など広い視点で見て判断する；
 - ③疑義が生じたら、止まる。
- 特に③の重要性を感じました。

- ✓ Taxiway 上に表示された、進行方向と逆向き用にペイントされた標識を参考にして自機位置の認識を行う場合は注意が必要ですね。

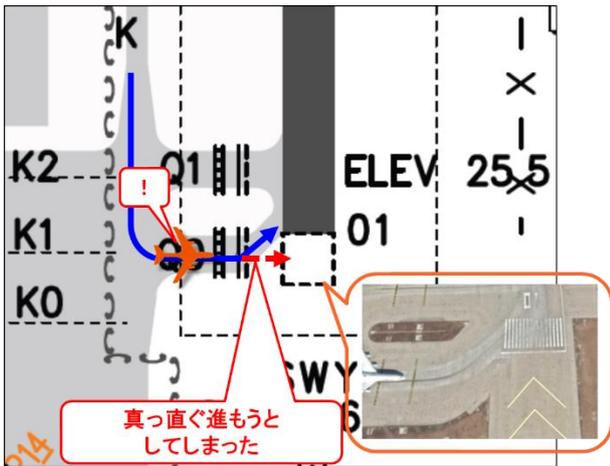
北京空港からの帰り便、午後遅い時間の出来事です。Taxi 中、K を南下し通常の指示である“Hold Short of K2”の指示を受け待機していました。我々の前には Q1 で Hold している離陸機が 1 機、到着機が数機続いているようでした。Tower に移管されると先行離陸機には“Line up and Wait”の指示、我々には“Taxi to Q0 then Hold Short of Runway due to Arrival.”との指示が来ました。北京の RWY01 からの離陸では通常、Q1 からの Intersection Departure が指示され、Q0 からの指示はあまり多くなく、私も副操縦士も初めての指示でした。Q0 に入り停止すると滑走路に対し直角に停止することになりますが、Threshold から少し外れた位置に Q0 があり Overrun Area は強度が不十分である表示がなされています。正面には白いアスファルトの広大なスペースがあり、Taxiway Centerline は薄く見えるものの、Taxiway Edge Line は消えているのか、薄くなってしまったのかはぼ見えません。しかし、Taxiway Edge Light が設置されていて小さくて見え難いもののポツンポツンと立っているのがほぼ正面に見えていました。Centerline を意識していないと、つい真っ直ぐ入ってしまって Taxiway Light を踏み付けてしまいそうな印象を持ったので PF である副操縦士に「これ、つい真っ直ぐいきそうになるねー。」と注意喚起をしました。副操縦士は「そうですねー」と答えたか記憶は定かではありませんが、軽く返事をしていたと思います。到着機が 1 機着陸し、その後 Tower から“Line up and wait. Expedite! Arrival 6nm final”と言われました。私は Line up の際の Procedure を実施し、副操縦士は Power を出して速やかな Line up をしようとしています。その時、Steering を切らず真っ直ぐ走り出したので慌てて「左、左！ライト踏んじゃうから！」「もっと切つて。センターラインこっちゃよ！」とアドバイスし、状況に気付いた副操縦士は慌てて機体を旋回させセンターラインに戻りました。予測していたとはいえひやっとしました。自分は副操縦士に Q0 でのセンターラインフォローの必要性をアドバイスしたつもり、何らかの返事があつたので意味がわかつたのであろうという思い込みが私自身にもあつたようです。Expedite の指示があるといつ慌ててしまいがちですが、PM Duty をこなしながらも PF の操作を注意して Monitor

していたおかげでアサーションが間に合い、Lightを踏み付けずに済みました。一方でこの場所では、(1) Taxiway 関連の Line が非常に薄くなっており見えにくい、(2) 他の滑走路では色が変わっているため誘導路とそれ以外の部分の見分けがつきやすくなっているが、ここはそれがなく全面同じ色でわからない、(3) Taxiway Edge Light が突き出すように設置されている、などの状況があり夜は Light が目立つのでしょうか、昼間は真っ直ぐ進入してしまう Error を起こしやすい構造になっています。今後のためにもハザードとして報告します。

- ✓ あまり使わない Taxiway だからこそ、間違えやすいところは注意が必要ですね。あらかじめ Chart 等から TWY と RWY との位置関係を把握しておくことが大切ですね。

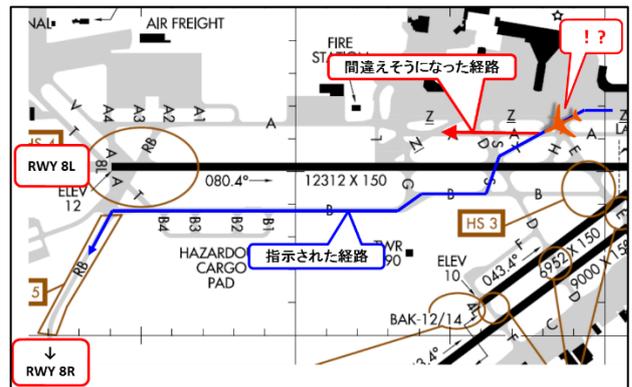
HNL (ホノルル) から NRT (成田) への便でのことです。当日は、副操縦士が型式移行訓練ということで、追加の Pilot を含めた 3 名編成でした。追加の Pilot は機長資格操縦士でした。GND からいつも通り、“Pushback Tail East on Z”という指示を貰い、ENG Start を完了後、Taxi Clearance を貰いました。その時に貰った Clearance は、私には「Taxi to 8R via Y, A, Hold Short of Runway 8L」と聞こえました。 は何やら Traffic Info を言っていることは分かりましたが、完全に理解はできませんでした。副操縦士の Readback も私には「Taxi to 8R via Y, A, Hold Short of Runway 8L」と言ったように聞こえまし

た。ゲートが G3 からだったので Y も A もすぐ近くであり、非常にゆっくりと Taxi を開始。その後“Monitor TWR”と言われたので、「やけに今日は TWR への周波数変更が早いな？」と感じました。Y に入ってから「A Right Turn !」と元気よく言ったら、すかさず追加の Pilot の機長が「No, No, Straight Ahead Y !」と Assertion をしてくれました。その後、TWR から“Cross 8L, Right Turn B, RB, Hold Short of 8R”と言われました。そこで、やっと TWR への周波数変更が異常に早かった理由が分かりました。毎月のように HNL に来て、毎回同じような Taxi Clearance を貰っていたので、完全に思い込みで ATC を聞いていて、間違いに気付きませんでした。PHNL の ATC は非常に早口で、Native の外国人 Pilot でもわかりづらいと言っています。そんな ATC を完全に慣れに任せたいい加減に聞いて理解したつもりになっていたことに反省しました。その時、正確に ATC を理解していたのは OBS Seat の Pilot のみで、副操縦士も後で「自分も Confuse していた」と言っていました。

- ✓ ATC の内容がわかりづらいときは思い込みによらず、確認することが大切ですね。同乗していた OBS Seat の Pilot のアサーションが功を奏した事例でした。

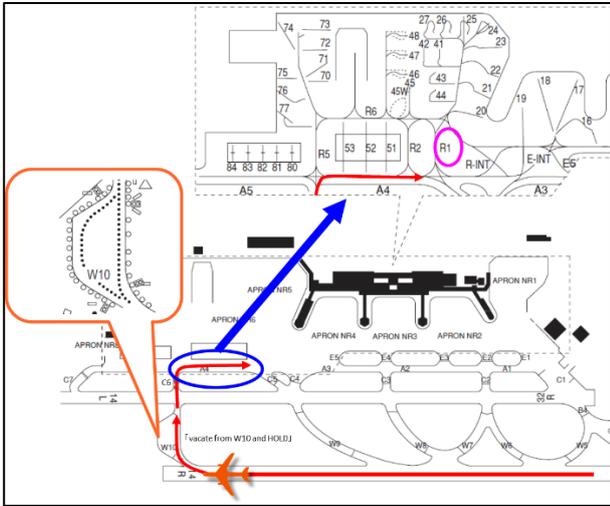
伊丹への便でした。定刻の 25 分前に着陸し、Spot タイトで着陸後 ATC から“Vacate from W10 and Hold”の指示がありました。W10 には TWCL (Taxiway Center Line) が 2 本あります。普段接地が伸びたときのために W9 から RWY32R クロス後の「E-INT」「R-INT」の複雑さについてはブリーフィングして

いましたが、W10 までは意識していませんでした。更にそこから Spot まで A Taxiway で「Hold Short of R1」等 Taxiway が複雑です。夜間は特に注意が必要と感じました。

- ✓ 着陸後の Taxi Route については Landing Distance から予測することも重要ですが、どこにリスクが潜んでいるかに基づいて Briefing することも重要です。また、JET 機が 14R から離陸する場合には、14L 離陸機への Blast の影響を考慮し、W10 の外側の TWCL を通る必要がありますが、32L から離陸する場合には、どちらの TWCL を使用しても構いません。

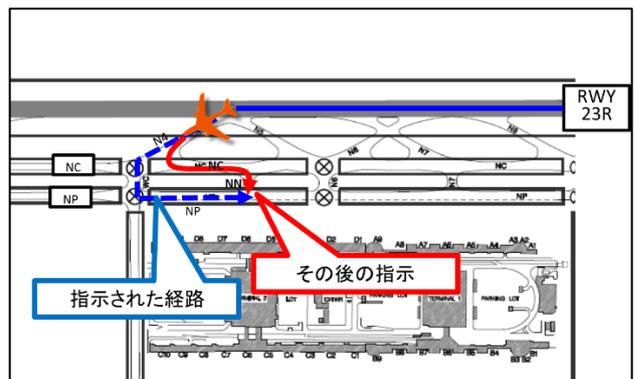
TPE (台北桃園) 23R ~ LDG 後 N4 より離脱した時点で、GND より“TAXI VIA WC NP”との指示がありました。この時点で、NOTAM により、WC は大部分が CLSD しており通れないと思い込んでおりました (実際はこの RTE では走行可)。そのため TAXI RTE は「NC NN」のみと思い、その場で止まり確認しましたが、“LEFT TURN”との指示があり、「LEFT TURN NC」と思いゆっくりと NC へ進入して行きました。実際は「LEFT TURN WC」であったのかもしれないと後で思ったのですが、定かではありません。この時に、ATC より“VIA NC NN”の指示を受けました。後で ATC より WC の位置が把握できなかったか聞かれたので、把握していなかった旨通報しました。状況によっては、ATC の指示なしに NC へ入っていたこととなります。強い思い込みのために、自分の都合の良いように解釈してしまったことに、反省の念とともに、非常に危険な状況であったと痛感致しました。NOTAM の確認は、特に多数の CLS 箇所がある場合は、大まかな認識で判断せず、詳細に確認し正しく認識することの必要性を強く感じるとともに反省する次第です。

- ✓ 一旦思い込んでしまうとそこから抜け出すのはなかなか難しいものです。特に NOTAM が多数出されている場合、地上走行は特に気をつける必要がありますね。

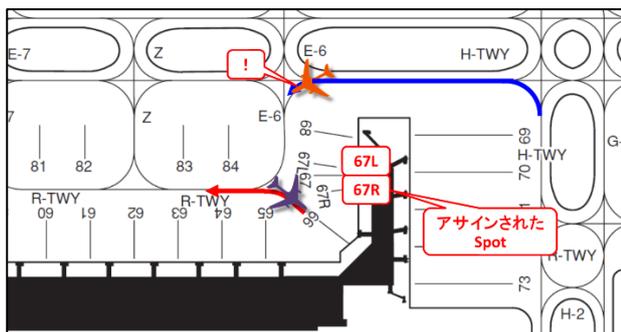
夜間の羽田空港 RWY22 に着陸後、GND 118.22 より“Taxi via E, E6”の指示を受けて Assign された Spot 67R へ向けて Taxing を行っていた時の事です。E6 へと旋回を開始した直後、私たちは Spot 67R の筈が Spot 67L のマーシャラーおよび機側員たちが誘導指示を出していることに気づき、PF の副操縦士に「止まって」とお願いしました。と言っている最中、Spot 66 から B777 が Pushback を開始しているのを確認しました。もう一度 Spot 67L の機側員を見ると、すでに指示を出すのは止めていて、今度はお隣の本来の Spot 67R のマーシャラーが停止指示を出しているのを確認しました。管制に Spot に入ることができない旨と Spot 67 手前で待機する旨を要請すると、“Thank you, after B777 taxi to spot”。

誤った 67L のマーシャラー指示のおかげで違和感に気づき事無きを得ましたが、そのまま Spot 67R へ Taxi していたと考えると B777 とのセパレーションが取れず、またこちらも Towing になっていたかもしれません。日頃から外部監視や「違和感」へのアンテナを張ることの大切さを思い知りました。

- ✓ 隣接 Spot の地上誘導員からの誘導指示に疑問を感じ、即座に停止し安全確認を行うとともに管制へ通報された好事例を紹介いただきました。外部監視において、少しでも疑問を感じたら止まって確認するといった基本姿勢が何よ

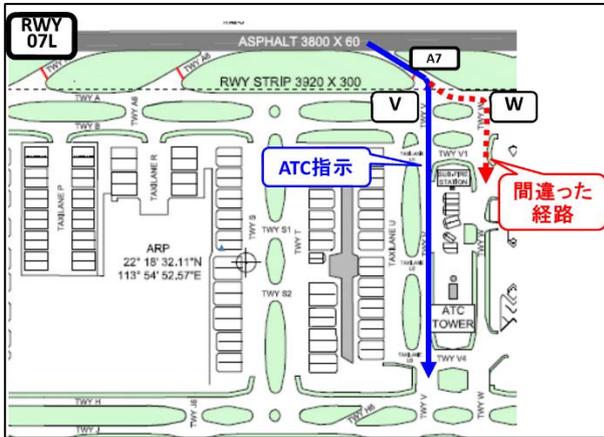
当該便は NRT DEP 時の混雑により、SKD よりも遅れて HKG (香港) に APCH した。HKG の ARR も混雑しておりさらに遅れが拡大した。HKG 自体は 1 年半ぶりであり、混雑も想定の範囲内ではあった。Time Pressure はさほど意識はしていなかった。Landing Performance は 07L の最初の High Speed Taxiway A7 から離脱できるものであった。Landing BRFG では A7 で Vacate 後、W もしくは手前の V の可能性も有ると言及した。Landing 自体は通常範囲内であったが、A7 の位置がまだ先だと思い、Landing Roll 初期の減速が不十分となり、結果 A7 手前で少し強めのブレーキをかけることになった。このことが PM の注意を Taxi Speed に傾注させることとなり、その後の良好な Taxi Navigation を阻害する要因となった。ATC からは“V Hold Short of H”の指示があり、指示自体は確認できた。

夜間の Landing でサインボードの W を V と誤認識したこと。また、V は A7 離脱後すぐに曲がるという認識が不十分だったこともあり W の方まで真っ直ぐ Taxi してしまった。PM に対しても、「真っ直ぐですよ」と誘導するような言い方をしてしまいま

行き過ぎを認識した時にはVには戻れない位置にいたので、ATCに通報し改めてW経由の指示をもらいSpotまでTaxiした。十分に減速してからのRWY Vacateと空港レイアウトの確実な把握の重要性を再認識しました。

- ✓ 夜間で不慣れな空港への着陸に際し、間違ったTaxiwayへ進入してしまった事例を紹介いただきました。あらかじめ想定していた離脱TWYを利用するためには、着陸直後の減速に対するマネジメントに加え地上標識を含め慎重な確認が大切ですね。

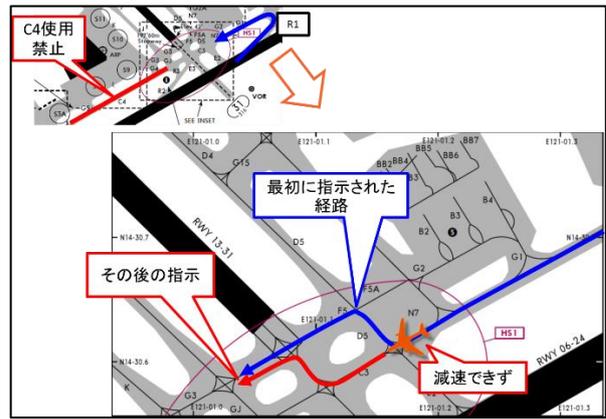
MNL (マニラ) で、RWY06に着陸後、R1で離脱し、最初のATCの指示が“Hold Short of N”であった。当時はNOTAM通り、R2とR4の間のC4がCloseだった。次のATCで“D、F5、Cross RWY、Expedite”と指示されたが、減速することなくDに近づいたため、ATCから新たに“RWY31、Left turn G”と指示され、そちらの経路をTaxiした。N7とD5との距離感や、AMM (Airport Moving Map) の表示の読み取りなどが、実際は難しかった。

- ✓ あらかじめチャート等から空港面の位置関係を把握しておくとともに、Taxi中に少しでも疑問を感じたら止まって再確認することが大切ですね。

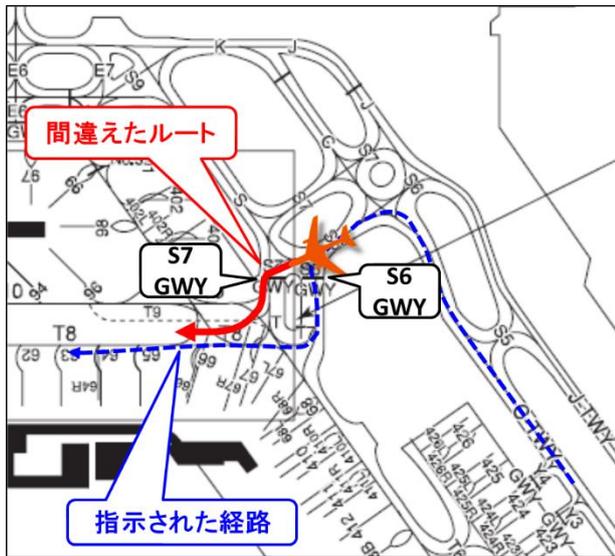
NRTへのILS Y RWY34R APCHで2,000ftを過ぎた頃先行機のバードストライクによりTWRよりGAの指示を受け、最短のベクターでILS RWY34L APCHを行った。LDG BFGにてPFの機長は、Taxi RTEが複雑であることと予想されるルート、PMの自分

はレイアウト変更後 A RWY に降りるのは初めてであること、確信が持てない場合はその旨表明するの
 で止まって欲しいことを伝えた。A6 から離脱後、
 GND121.95 の指示は、“W7、W、C、HOLD at C1 HOLD”
 であった。その後 121.85 に移管され“C、S6、S6GWY”
 の指示を受けた。Jeppesen Chart では S6 周辺が解り
 辛かったので社内情報を参照した。S6 は柵に囲まれ
 た家を回り込む形で進む旨アドバイスした。RAMP
 CONTROL に CTC したところ“S6GWY、T8、SPOT 63”
 の指示を受けた。機長は T8 が何処なのか疑念を表
 明していたが、60 番台の SPOT に向かう線であるこ
 とをうまく伝え切れなかった。S6 をある程度巡回し
 たところで RAMP AREA と S6、S7 が見えてきた。
 図で見る限り S6 は 1 番左側を進むべきだが、その方
 向は C から見ての巡回量が多いようにも思え、どち
 らに進むべきかのアドバイスをためらった後 S7 を
 S6 だとアドバイスしてしまった。PF の機長は PM の
 躊躇を感じ取ったようで、自発的に停止したが、そ
 こは既に S7 GATEWAY の目の前で S6 には向かえな
 いポジションであった。

- ✓ 迷った際は躊躇なくその旨を伝え、その場で立
 ち止まることに加え、PF/PM 両者の認識を一致
 させることが大切です。NRT における分かり
 づらい Taxiway に関する情報は多く報告され
 ています。同種事例がありましたら Voices への報
 告をお願いします。

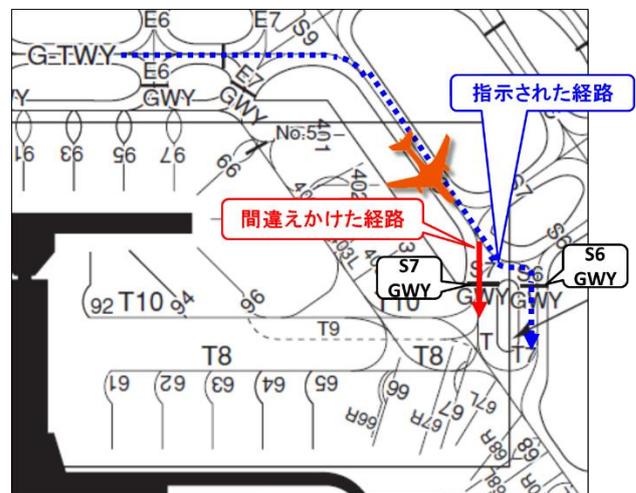
成田空港 RWY34R に着陸後の Spot への Taxi 中、
 Taxiway S から S6 Gateway を指示された。最近
 Taxiway が変更された場所でもあるので、Approach
 Briefing でも注意する旨、確認を行っていた。しかし
 実際に当該箇所差し掛かると、進入禁止区域が平
 面で分かりにくく、Taxiway Sign も分かりにくかつ
 た。さらに S7 Gateway が直線状で見やすく、指示さ
 れていた S6 Gateway は回り込むようになっており
 非常に分かりにくい。PM のサポート無しでは昼間
 でも間違える可能性があり、夜間ではなおさらだ
 と思った。S Taxiway → S7 Gateway → T Taxiway の指示
 の方がシンプルで間違いが少ないのではないと思
 う。

- ✓ 成田におけるわかりづらい Taxiway の状況は報
 告が多くあがっています。同種事例がありまし
 たら VOICES への報告をお願いいたします。

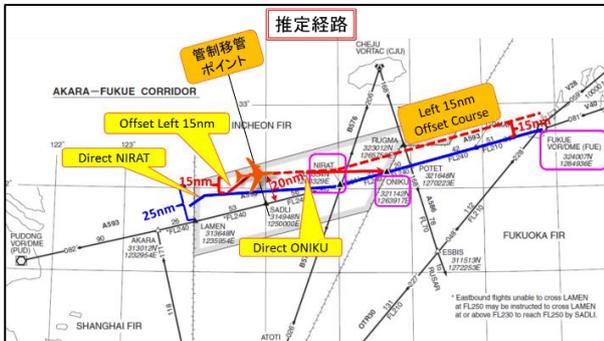
当該便は PVG (上海浦東) から離陸した。SHA CTL より Radar Vector された後 Direct NIRAT を指示された。NIRAT に直行し、FL250 で飛行中、Cloud Bottom を避けるため左に L15nm をリクエストし、承認された。その後 FUK CTL に移管され、イニシャルコンタクト時に Deviation Left 15nm を報告し、Report Clear of Weather を求められた。Radar コンタクトされ、程なくして FUK CTL より HDG の確認を受けた。Direct NIRAT に対する LNAV Offset Course (45 度 cut HDG) を飛行していたための問い合わせと理解し FUKUE まで 15nm 平行に飛行する旨を回答した。その後 FUK CTL より Airway A593 の 20nm 北を飛行している指摘を受け、双方の理解に齟齬が発生していることを認識した。Course に近づけるために右に変針したところ、ATC から Direct ONIKU の指示を受け Accept した。その後飛行は滞りなく実施された。133.6 から 118.9 に周波数が移管される際に再度確認したところ、管制官からはインチョン AREA への接近と A593 経路から 20nm 北であった指摘を受けた。

所感：当事者としては逐一管制官の許可のもと飛行していたと認識していたが、FUK CTL の管制官とは認識のずれがあったと推測します。SHA CTL 内において Direct NIRAT へ直行後の悪天回避中の便の Hand off に伴う移管情報の整理がされていない中でこの事例発生と考えます。

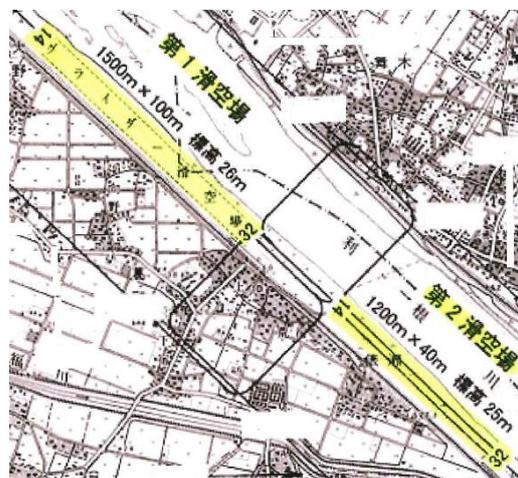
第二 RWY の場周機が第一 RWY グライダー曳航中の曳航索に近づいた。
