【 航空安全情報自発報告制度 (VOICES) 共有情報 】

No.2019-02
2019年12月3日

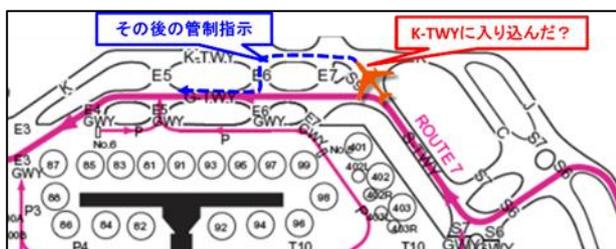
数分間その場で待機した後、K, E6, G の管制指示がきて ROUTE 7 に戻って RWY16L へと向かった。TWY S から G に気付くことができなかったことが原因であると思われる。TWY G の TWY CLLGT OUT の NOTAM は無かった。事象を振り返ってみると、PF, PM 共に RJAA には慣れており、「成田では逆方向の経路はしばしば通る。だから今回もいけるだろう」という慢心や、S6, S7 GWY 付近の TWY が分かりにくく、慎重に進んでいた直後のことで安心感があった可能性がある。また、S を進行しているときに K TWY 上にいた Towing 機について会話をしている G TWY へ続くライトを見失った可能性もあり、複数の要因が重なった事象であったと思う。

- ✓ 成田空港 S から G への分岐点には、左にサインボードがあるものの、路面に標識がなく間違えやすい場所となっています。複雑な Taxi Route になるような空港では、設置者が運航者にとってわかりやすい表示になっているか常に評価して改善していく必要がありますね。

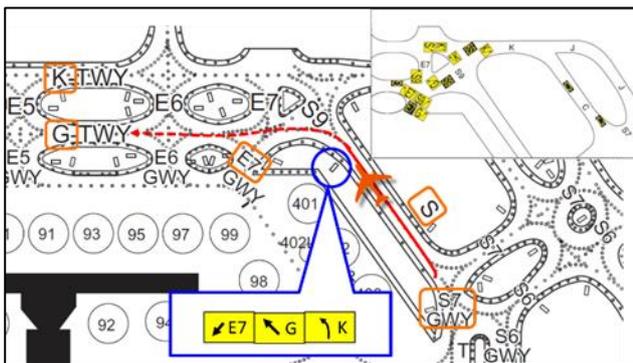
成田で S7 GWY から S、G 経由で RWY 34R に向かった際ですが、S から左折で G に入る所の左手にある看板が「左折 E7、少し先左折 G、さらに先左折 K」という矢印表記になっており危うく通り過ぎそうになりました。正確には、左折 G で、E7 は G に入ってすぐ左折です。

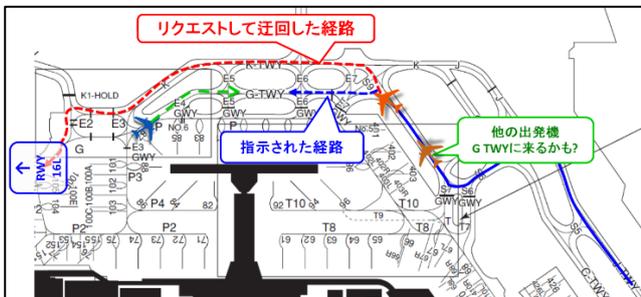
当該便の離陸滑走路は RWY 16L で、J-S6-S-G-B の
Taxi Route が指示された。S6 から S に入ったころ、
他の出発機に「Taxi via G...（その後不明）」という管
制指示が聞こえ、『その出発機は RWY 16R に向かっ
ているではないか？もしそうなら G 上で Head-on す
るのではないか？』との懸念が生じて、副操縦士と
「K を通ったほうが良いのでは？」と打ち合わせ。
S-G Intersection に近づいた時、左手遠方の航空機の
明るい Taxi Light が見え、正面の G に入って来るよ
うに見えた。そこで私は当初の Route 指示を間違え
て、S-K が指示されていたのかもしれないと不安に
なり、副操縦士に話しかけたが意図が伝わっていな
い様子で明確な返事がなく、Traffic まで距離はある
ものの Head-on することを懸念して、S から G へ
Steering を切らないまま停止しようとした。しかし
Nose Gear は G への Taxiway Line を僅かに超えて停
止。その Traffic は心配していた出発機ではなく、ター
ミナル方面に向かったため、G は Clear になった
が、周辺に他の Traffic がいなかったこともあり、無理
に G へ Turn することなく、K を Request し、K-
E2-G の経路により離陸滑走路に向かった。

S-G Intersection は、標識および Surface Painted
Direction Sign の設置がないため TWY の形状がわか
りづらく、元来注意が必要な場所といえる。

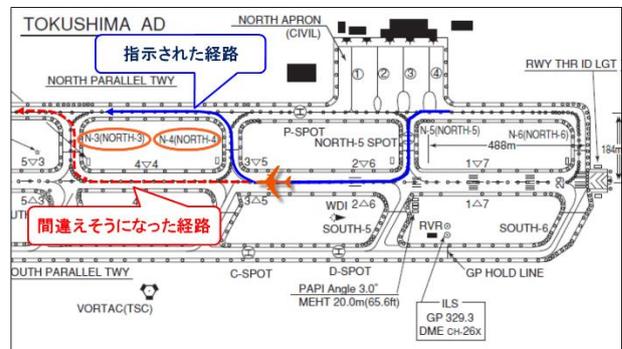
Parallel TWY を自機方向、Ramp に向かって Taxi してきた。我々は他機が Spot 3 に入るまで STBY するかと思ったが、TAXI Clearance N5-RWY-N4 を得て RWY 11 にむかって Taxi を開始した。RWY に入り正面 (西方向) を向いたところで右に曲がる TWCL を視認し、それが N4 と判断した。RWY 上だったので Speed を 30kt まで加速させたところ、N4 だと思った地点の手前にも右に TWY があることがわかった。PM である訓練生および OBS Seat の副操縦士と確認を行い、そこが N4 であると認識して急減速を行い、正しい N4 に右旋回した。N3 を N4 として間違えて認識してしまった。RWY 29 方面から N4 に入るための TWCL が無くサインボードも手前に無いため、注意が必要と思われる。

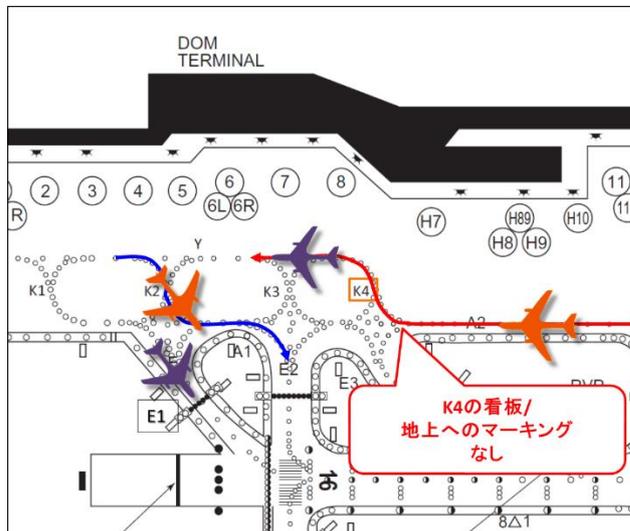
RJFF（福岡）新設の TWY K4 について A から K4 に進入する際には、K4 の看板/地面へのマーキングがなく、識別が困難でした。また K2 から E2 に行くにも、E1 の Hold Short 機の Tail を気にして、内側を Left Turn しようとしすぎると、Y 上にいる Spot In 機に接近する可能性があり注意が必要でした。

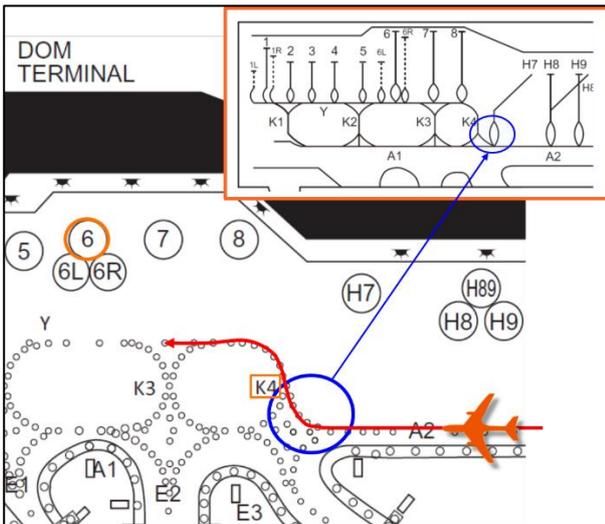
Spot 6 に Block in する際に Taxi to Spot 6 via K4 と指示された。K4 は滑走路側に Taxiway Guidance Sign があるものの Taxi 方向と逆側なので見落としやすい。また、Taxiway Marking はなく、導入線が Spot H7 への Lead-in Line と重なっているため、注意深く減速して通らなければ、K4 を見落としてしまう可能性が高いと感じた。

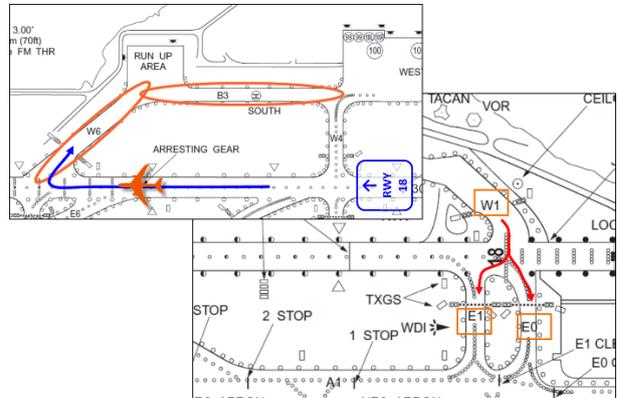
深夜貨物等で那覇 RWY 18 使用時、西側エプロンを使用して東側エプロン／貨物エリアまで行く際の Taxi 経路には以下のような注意が必要です。

- ① W6 以降は Taxi Center Line Light がない
- ② W1 から Cross RWY 後の E0/1 への導入線が識別しにくい (特に夜間、雨だと目の前に来るまで分からない)
- ③ E0 への進入は、Edge Light を踏まないように注意 (左側)

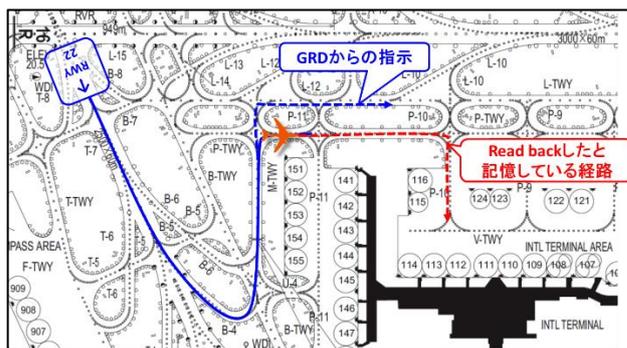
右席 PF で RW Y22 着陸後 TWR から“Vacate B6”。しかし GS が速く B6 は間に合わなかったので“Vacate B4 Expedite Vacate”の指示を受けた。B4 から Vacate し、その後 GND へ移管され、GND からの指示に対して、「M→P→P10 Hold Short of V」と Read Back したと記憶している。M から P に曲がったところ、GND より指示したのは L であったという指摘を受けた。

- ✓ HND RWY 22 着陸直後の Taxi は Area も狭く、TWY が複雑に交錯しているところもあり、聞き間違い・思い込み・HearBack 漏れ等の注意が必要です。
