【 航空安全情報自発報告制度 (VOICES) 共有情報 】

No.2019-03
2020年5月26日

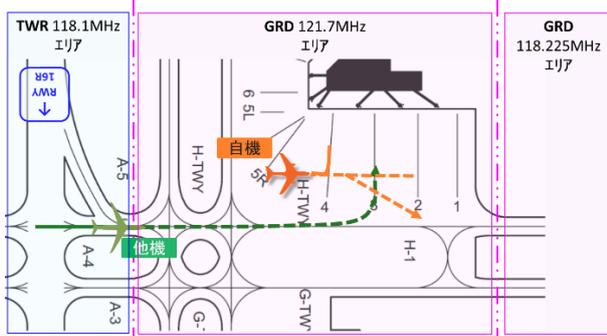
羽田 Spot 4 Face to E での P/B から P/B Guide Line に沿って Taxi out するタイミングで、TWYH を東に進んでいたであろう航空機が Spot 3 に Block In するために目の前を横切ってきたため、Taxi Out をいったん中断した。当機は P/B に際し、いったん Face to W の指示を受けていたが、非常に忙しそうなる同 Freq. 内で再度、“Face to E, Clear Spot 3”へ指示変更を受け、P/B を完了していた。“Taxi via H”の Taxi Instruction を受け、「Left Side Clear...」と言いかけて左を見ると、Spot 3 の近くで誘導員が腕をぐるぐる回していた。それと同時に右席副操縦士から「右から Traffic が入ってきます！」とアドバイス。Brake は Release する前であったため、当該機が Spot in し、完全に Clear するのを待って Taxi を開始した。通常このようなときは“After Traffic Spot in, Taxi...”の指示があると思うが、今回は Traffic Information がなかった。思えば P/B の Clearance が“Clear Spot 3”なのでこのような状況は想像できるし、おそらく同 Freq.でも当該機へ Taxi to Spot の指示も出ていたのであろうが、PF、PM とも Spot 3 への航空機について思いが至らなかった。当たり前のこととはいえ、Taxi Out 前の左右の確認の重要性を再認識した。

- ✓ 羽田のA滑走路からの到着機の場合、必ずしも同じタイミングで同じGRD周波数にいない可能性があります。Trafficが入ってくることが予想される場合は注意が必要ですし、このような特殊な環境下では、管制も具体的に到着機があることを付加情報として送信すれば、状況認識の向上に繋がりますね。

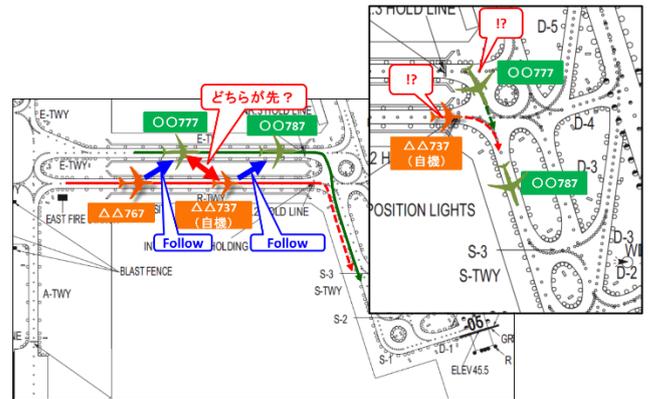
羽田 Route 5 経由で RWY05 に向かう際、ATC より“Hold Short of S”の指示を受けた。その後、R-TWY において“Follow ○○B787 on your Left”。我々は E-TWY 前方を Taxi していた○○社の B787 を視認し、当該機に Follow することを PF、PM 相互に確認した。また、その数分後には、我々の後方 R-TWY を Taxi していた当社の B767 に対し、ATC より“Follow ○○B777 on your Left”の指示があったのを聴取した。○○B787 が S に入り、それに続き、我々も S へと近づいている時、後方 E-TWY より○○社の B777 が加速しながら近づいてくるのを視認した。我々が先に S TWY に入るべきところ、B777 は減速をしなかったことに違和感を覚え、我々は Taxi SPD を減速させた。○○B777 が指示を誤認し、S を右折開始した時点で2機のセパレーションが縮まり、我々と B777 はともに機を停止することとなった。我々は、ATC に対し、先程の指示は B787 の Follow であったことを確認。B777 より先行すべきことを再認識し、また、B777 との翼端のクリアランスを確認した上で、S への Taxi を継続した。その後、○○B777 と ATC 間の会話を聴取したところ、○○B777 は、当社 B767 への指示を我々への指示であると誤認したと思われる。

この事例の発生原因について、フライト後に編成 Crew 間で話し合ったところ、ATC は当社 B767 に対してだけでなく、○○B777 に対しても、当社 B737 を Follow すべき旨を指示すれば防ぐことができたのではないかと推察した。ATC の指示や自機の位置について疑問を感じた場合には機を一旦停止させることの重要性を再認識させられた事例でもあった。

- ✓ (1) Situational Awareness のスキルが発揮され止まったことは優れた対応でした。なお、管制官はタワーからの広い視点で状況認識が得られますが、パイロットは限られた視界と ATC Communication だけしかありませんので、状況に疑いがある場合は積極的に確認すべきですね。また、このような場合、ATC もフォローすべき Traffic を関係機に対し適切に指示することが大切です。

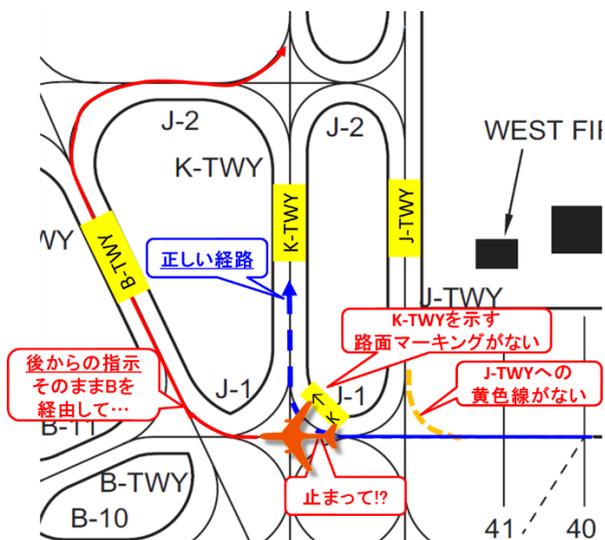
羽田 Spot 37 から Push Back Lane に Push Back 後、“Request Taxi”を伝えると、ATC から“Taxi Straight Push Back Lane, K”と指示されました。Taxi を始める前に、PIC と「このまままっすぐ Taxi して K に右ターン」であることを二人で確認しました。その後、Push Back Lane を Taxi 中、「この先1本目が J、2本目が K です」と助言しました。同じころ、進行方向左前方から他社機が Taxi してきているのが二人とも見え、「あの他社機よりもうちが先だよ」と話し、二人でその他社機が我々に進路を譲ることを確認していこうと確認に努めていたところ、本来右へ曲が

るべき“K”をわずかに通り過ぎてしまっていたことに気づき、「止ってください」と PIC に伝えました。ATC にもその旨伝え、 “そのまま B を経由し J2 から K へ戻ってください” という旨の指示をもらい、K へ復帰しました。反省点はトラフィックに気をとられて、本来曲がるべき地点の助言が抜けてしまったことです。また、後で気付いたことですが、Push Back Lane から K へ向けて Taxi していくと、J へ入るところには右ターンを示す黄色線がなく、その先の K へ入るところで初めて右ターンを示す黄色線に出くわします。なので、私自身も PIC に「2本目が K です」と助言を行ったのですが、黄色線としては1本目という見え方をするので大変間違いやすいと思いました。また、その黄色線にも K へ続くものであることを示すペイントやマーキングも路面上にはないので、K へ続くものとは思わずに Taxi を継続し通過してしまう可能性も十分あると思いました。上記の点を含め Taxi を開始する前に PIC に伝え助言できていれば今回の件を防げた可能性もあったと思います。

- ✓ 他機の動きを把握することも重要ですが、優先順位の高い Task はまず、自機の位置把握と指示された Route を確実に Taxi することです。なお、Push Back Lane からの誘導路はわかりにくいようですので、標識など改善が必要かもしれませんね。

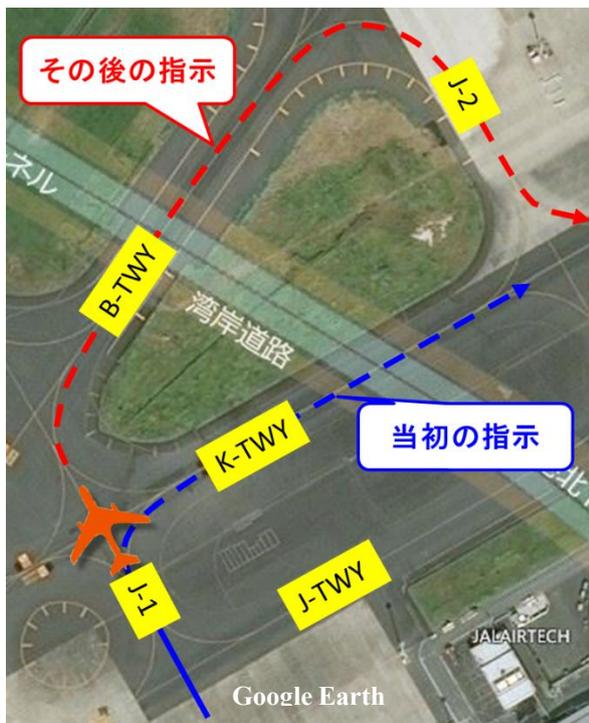
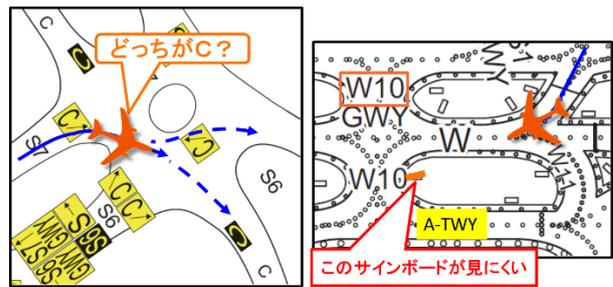
左席:副操縦士(PF)、右席:PIC(PM)。羽田RWY16L へ Spot 38 からの Taxi。“Taxi via Push Back Lane, J1, K”の管制指示。夜間で弱い雨が降っている状況であった。T/O Briefing で「J, K の誤認、濡れた路面に対する視認性の悪さ」に触れ、右席も状況を共有した。

「次が J」と Apron 内を Taxi 中、両者で確認した。J1 から K に曲がりかけたところで、「本当に K か？」と右席が問いかけたため、左席は Steering を J1 の直進方向に戻し交差点を過ぎて停止した。“B, J2, K”の指示を受け RWY16L に向かった。管制官から“K を過ぎたこと、並びに、直近で同事例があるため社内周知するように”と指摘を受けた。

- ・濡れた路面の見にくさを考えると、よりゆっくりとした Taxi をすべきだった。
- ・Apron の白地の Concrete と Taxiway の舗装面の色の違いを共有すれば良かった。
- ・「J を通過中」など、状況を話しながら行く必要を感じた。
- ・止まることを優先すべきだった。

- ・薄暗さ、Side Window に流れ落ちる雨で右側の視界不良。
- ・不慣れな EFB (Electrical Flight Bag) の扱いが少なからず影響した。
- ・J1 周辺に誘導路を示すペイントが無く、分かりづらく感じた。
- ・直前の確認、Assertion をしっかり行うべきだった。

- ✓ パイロットも細心の注意を払るとともに、空港側も実際に運航する立場に立って標識等、引き続き整備改善をしていただきたいですね。

- ✓ 地上における UAS Management はまず停止することです。間違っったと思ひ修正操作を行うと状況が悪くなる可能性があります。また夜間の雨といった状況では、Push Back Lane から続く Taxiway のマーキングについては Threat となっていることを空港も認識し改善すべきでしょう。

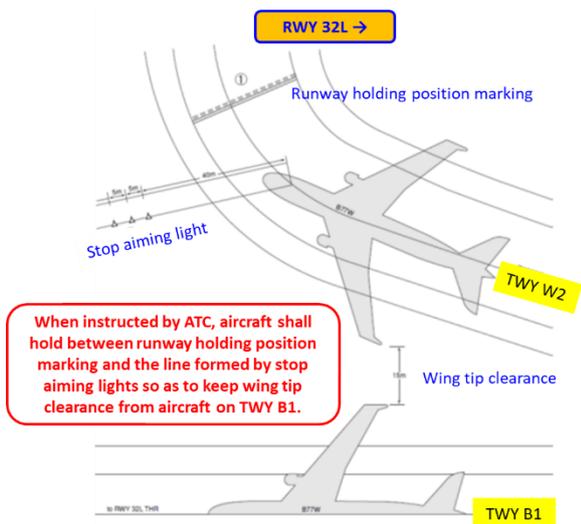
先日伊丹からの離陸について Crew 間で認識の相違がありました。RWY32L の手前で待機する際、AIP には「When instructed by ATC・・・」と記載があります。私はこの文の意味が「Hold Short するとき」は常に停止線と赤いライトの延長線の間 Eye Point が来るように停止すべきと思っていました。相手方の話では、「そのように指示されたとき」はそうする。つまり何も言われなければ常識の範囲で停止線の手前で停止して良い、とのこと。確かに後方を通過して W1 に行くトラフィックは滅多にいないですし、Eye Point を記載通りにして停止するには若干 Nose を切って停止した後 Thrust を出して Taxi Out するため機体への負担がかかりかつ騒音も大きくなります。「後続機が W1 に行く場合は ATC からアドバイスがあり、その際は記載に従う」と考えた方がリーズナブルのような気もしてきました。実際のところはどうなのでしょう？

- ✓ 確認したところ、「When instructed by ATC」とは「Hold Shortの指示を受けたときは常時適用」を意味するとのことでした。

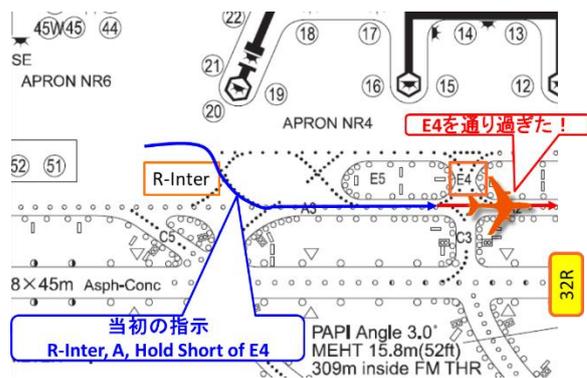
伊丹空港の朝一の出発便、Spotは○番で32Rからの離陸でした。便間30分が続くパターンであり、クルーチェンジも30分便間であったためタイムプレッシャーのあるフライトになることが予想されていました。ALTNのWXがMarginalであったため、クルー間で共通認識を取ることに時間を要し、7分遅れで出発することになりました。Taxiのクリアランスは“32R, R Inter-A-Hold Short of E4”でした。ブリーフィングで完全に共通認識を取れたか疑問を抱えていたこともあり、ATWYに入ってから手順を進めていたところ、E4を過ぎてしまいました。気が付いた時にATCより“Hold Short of No.2 Stop line”の指示。ATCにはE4を過ぎたことを報告した。慎重に行くのであれば、PIC主導で疑問を解決してからブロックアウトするべきであったと思います。

- ✓ 運航開始後は気になることがあったとしても、運航の Priority に沿った判断をしていくことが必要ですね。

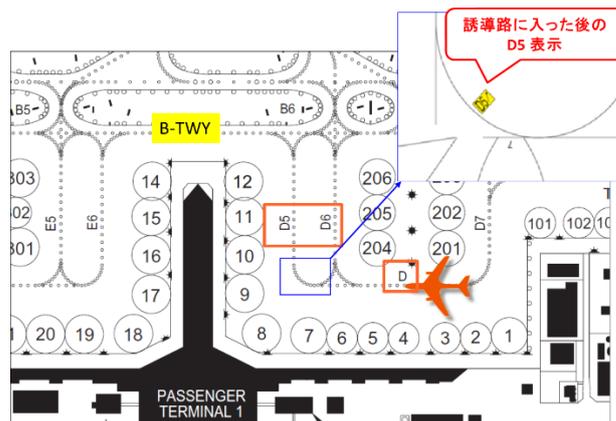
中部国際空港 GND は、Taxi 時ちゃんと誘導路名を言ったり言わなかったりします。Spot 2 から出発する時、D, D-6 or D-5, B へ行く場合、D を省略して D-6 から言ったりします。言わなくても大体分かりますがちゃんと正確に言ってほしいです。また、D-5, D-6 等はその誘導路に入った後、地上に書いてありますが、成田のように、入る前に書いてほしいと思います。

- ✓ ATC では省略しても自明なルートは省略されることもあります。もし迷うようなことがあるのであれば、Confirm すべきでしょうね。

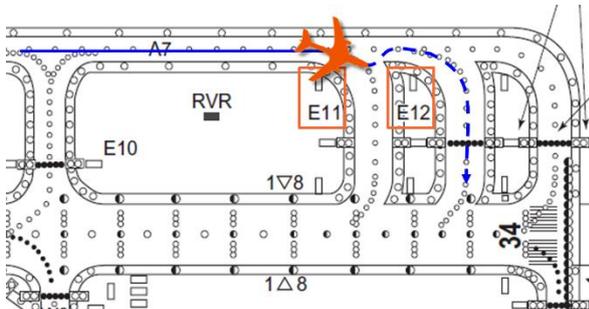
福岡空港にて Spot 17 から “Taxi to Holding Point E12 RWY34” のクリアランスを受領して Taxi Out した。Using RWY が 16 から 34 に変わった先頭だったので付近に他のトラフィックはいなかった。E12 の表示板を確認し旋回しかけたところ、それは E11 であると副操縦士のアサーションがあり、すぐに Parallel TWY に戻りすぐ次の E12 に入って Hold した。

- ✓ サインボードの位置と誘導路の位置関係に認識がずれたのかもしれませんが、Chart の確認が重要ですね。

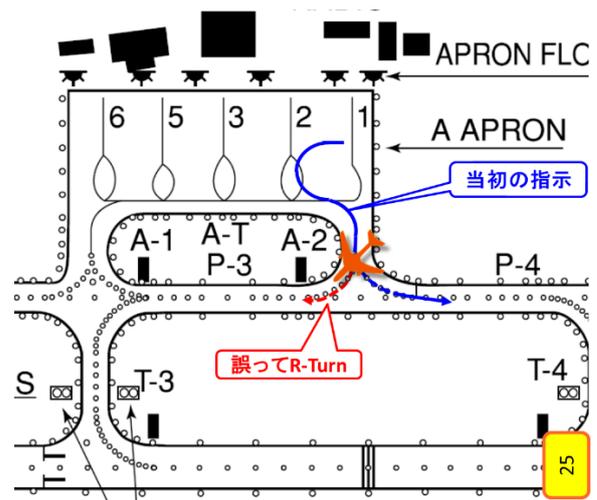
宇部空港 Short Push Back 後に RWY25 に向け A2 から出発した時に Parallel Taxiway を Left Turn するところを Right Turn に舵を切ったところで UBJ Radio から RWY07 を使用するつもりかと問われた。この段階で停止して誤認に気が付き Left Turn をしようか迷ったが、Right Turn を継続して新たな Taxi Route により RWY25 に向かう方がよいと判断して、新たな Taxi Route により RWY25 に向かうことを通報した。Spot から A2 は Left 180 Turn を実施してそのまま直線部分がないままに Right 90 Turn を実施する。その後も直線部分がないままに Left 90 Turn の切り返しを行うが、この過程の中で方向を誤認したと思われる。Other Crew も Taxi Navigation を行なってくれていたが、直線部分がない状態での Left、Left、Right、Left の連続で効果的な対策にならなかった。

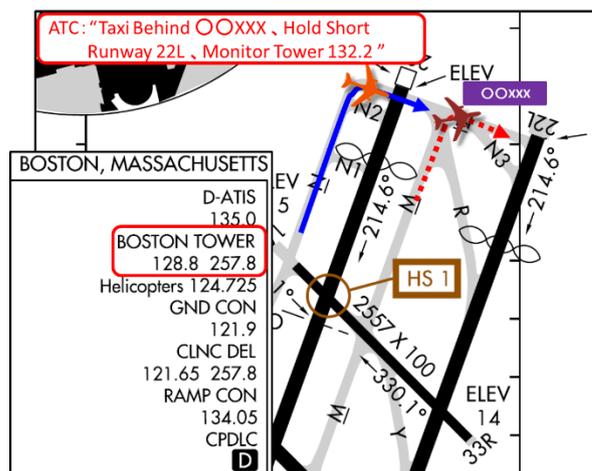
ボストン RWY 22R を Cross の許可を受け、Hold Short TWY M の指示を受けた。TWY M の右側から来る他機〇〇を待ち、“Taxi behind 〇〇、Hold Short of Runway 22L、Monitor Tower 132.2”の指示があった。この指示を受けた周波数は 10-9 の Chart には表示されていない周波数で BOS で何度か RWY 22L からの離陸を経験している私も初めて指示された周波数であった。我々の前を行く〇〇もしばらく RWY 22L で Hold Short していたが、到着機を待って RWY に Line Up して行った。しかし、我々の Monitor していた周波数では〇〇に対しての指示が聞こえなかったため、先に指示された周波数が間違っているのではないかと思い、OBS Seat から PM の副操縦士に一つ前の Tower Frequency に戻ってもう一度周波数を確認するように指示をした。その結果、正しい周波数は“132.22”であり、我々は誤った“132.2”を Monitor していたことに気付いた（その周波数の Readback もしていたが Tower (128.8) には誤りに気付いてもらえなかった）。公示されておらず、さらに“132.22”という聞きづらい数字並びという 2 つの Threat が重なり、重大な事態にもなり兼ねない Error に簡単に結びついてしまい、改めて Radio Communication の脆弱性を認識した。

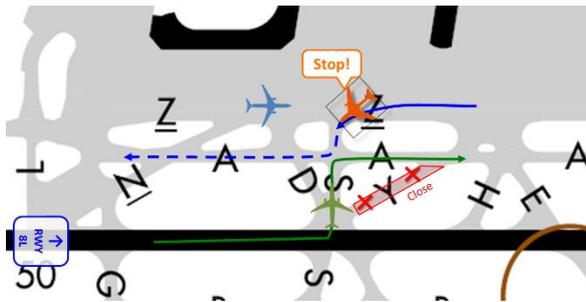
〇〇123 便ホノルル出発時、Z へ Tail to the East で Push Back 完了後、我々とほぼ同時に Head On する形で Z 上に他社の A330 が Push Back。その後まずは、我々に“Taxi to 8R via S, A, Hold Short of 8L on A”という指示。我々が Z から S へ Turn し始めたところで 8L に他社の A330 が Landing、S で Head On する形で Vacate の様子 (Y は Closed)。同時に、ATC から XXX123 か 213 か不明だが“Continue Taxi via Z”の指示。我々も S へ向けて 45 度回ったところだったので我々に来た指示の可能性もあると考え、Stop。Confirm したところ、実際に XXX213 への指示だったようで、我々には改めて Hold Position。RWY を S で Vacate してきた着陸機は我々の目の前を通過して A Eastbound で Taxi して行った。狭いエリアでの Taxi、Head On TFC、類似コールサインの便への紛らわしい指示、と急激にストレスが高まったが、安全な位置に停止したことで、やや効率は悪くなったかもしれないが安全は守れたと思う。

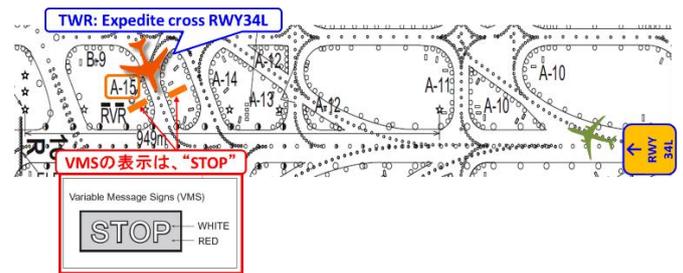
アジアから快晴、夜間の羽田への到着時の出来事です。PIC が PF 担当でした。ILS X RWY34L で順調に APCH し UMUKI の手前まで来た時、突然の RWY Close で HIGHWAY VISUAL RWY34R を伝えられ、R/V が開始されました。大急ぎで CDU Setup、Briefing を実施し、無事に LDG しました。地上滑走は K-TWY 経由を指定され、A15 にて Hold Short of RWY34L を指示され、停止しました。その時既に RWY34L は Open されたようで、LDG 直前の到着機が見えました。当該機は Landing 後、“This Time, Enter A10 (恐らく A12 からの Revise)”と指示されていました。それを聴いて恐らく次の到着機が迫っているのだらうと推測しました。するとこちらに対して、“Expedite Cross RWY34L”と指示を受けました。到着機は Landing Roll 中で、かなりタイトな指示だとも思いますが、RWY Close で TWR もかなり Workload が高まっているのだらうと推測し、素早く Cross できるよう Thrust を Add して動き出しました。到着機はまだ Landing Roll 中であること、更に次の到着機も Short Final に視認できていたので、その 2 点を注視しつつ、ふと視線を前方に戻すと、ほぼ真横に VMS の”STOP”が点灯していることに気がきました。通常は VMS を確認する習慣は持っていましたが、Expedite の指示と上記の 2 機を注視していたことにより確認が疎かになっていました。直ぐに TWR に確認しようと思いましたが、TWR は交信中で、その

ためには停止せざるを得ない状況でした。VMS との相対関係から、すでに Nose は Hold Line は越えてしまっている状況であり、そこで停止することはかえって不安全になりかねないのでそのまま RWY34L を Cross しました。その後 TWR GND からは VMS についての問い合わせ等はなく、そのまま通常通り B/I しました。到着機が Active 上にいるため VMS は手動で消灯させなければならぬ状況であったのかもかもしれませんが、こちらとしても確認が遅れたのは反省しきりです。

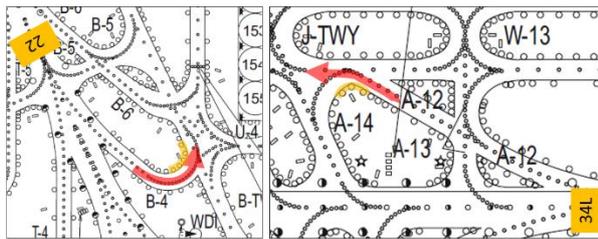
RWY34L 着陸後の A12→A への Left Turn 時も左側の Edge が角ばっており注意。Approach Briefing にて

言及しておりますが経験上、約半数の PM が認識していないようです。

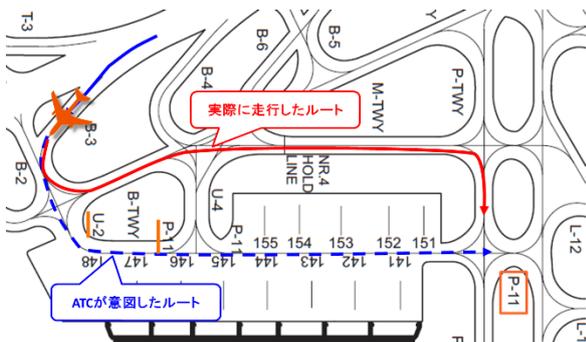
羽田 RWY22 着陸後のタクシールートに齟齬がありました。Landing 時、Tailwind 成分もあり B3 から Vacate しました。ほどなくして“Taxi to P11”の指示があり Jeppesen Airport Diagram で確認すると L11 付近に P11 をみつけ、そこまではどのようなルートでもいいのかなと PF、PM ともいつも通り B→M→P のつもりでゆっくり Taxi していると“You Are on Wrong TWY, Taxi via M, L, L4”と言われました。そこで初めて管制側は U2 から P11 を指示していたと分かり、改めてクリアランスをもらいました。反省点としては、

- ① P11 までの経路を確認すべきだった
 - ② Jeppesen Airport Diagram でなく Taxi Route が記載されているチャートで確認すべきだった
- 改めて Stop & Confirm の重要性を認識した次第です。

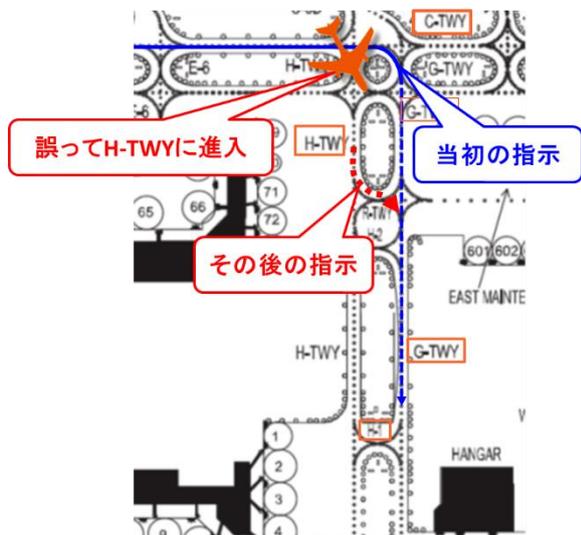
(PF の思い込み) G の標識が H と G の間にあり、PM の「Next Right Turn」のみ理解して、次の TWY が G と思い込んでしまい、PM から H と言われたことに気がつけなかった。

(対策) PF は PM の Next○○と Taxiway の名前をよく聞き、認識に齟齬があれば、再確認する。PM は Next○○と Taxiway を Set で言い、かつ、ゆっくり発話する。

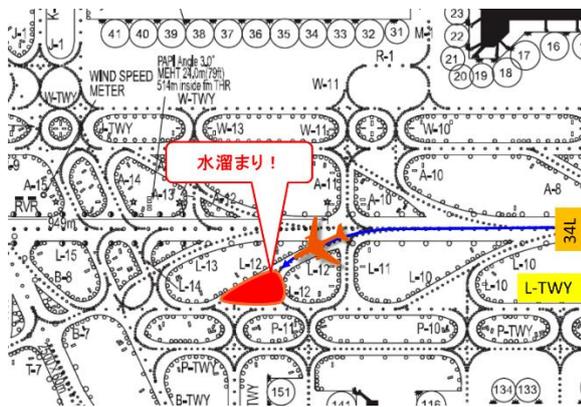
(Landing 時は雨は止んでいたが、朝のうちに降った雨によるものであろうと思う)

昨冬に NRT で朝一番で着陸した機が凍結していた TWY から逸脱した事例もあったが、この位置も L12 から P11 へと繋がる部分で頻繁に使用されることもあるので改善が必要ではないか。

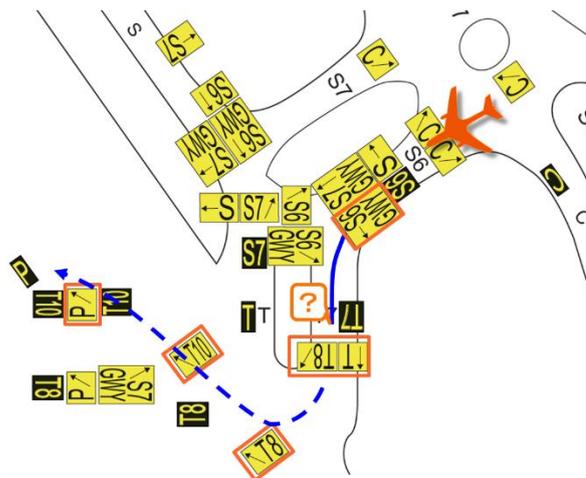
成田 RWY34L 着陸後、S6 GWY にて、Ramp Control から“Taxi to Spot via T-T10-P”の指示。しかし、S6 GWY 付近の Surface Paint は、Left Turn=T、Right Turn=T8 のみ。Left Turn するはずないと思いつつ理解できず混乱。最終的に「T8-P」を Request し Spot In しました。後になって考えれば、当該 Intersection は 3 方向に行けて、Left Turn=T (Paint あり)、Center=T8 (Paint あり)、Right Turn=T (Paint なし) と理解できます。しかし、S6 GWY から当該 Intersection を見ると、Right Turn T と T8 のラインはほぼ重なっており、かつ現状の Surface Paint だと、T と言われて Right Turn できる確信が得られません。Surface Paint を改善するか、S6 GWY から Right Turn T の Instruction をやめた方がいいと思いました。

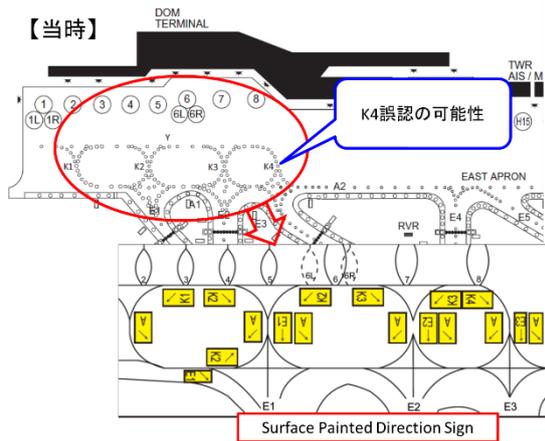
RWY16 着陸後 Spot 3 のアサインであった。TWY K 近辺の誤認の可能性及び Airport Chart との相違に

ついて共通認識を持って慎重に走行していた。参考となる TWY や Spot 等との比較をしながら走行していたが、B737 の Eye Position では緑色のサークルが視認し辛く、また地上に表示されている TWY の表示についても、K4 はその TWY に入ってからでないとはっきりとそれとは認識できない表記であった。小型機が多数存在する狭隘な場所でもあり、夜間かつ路面が濡れて見えにくい状況であれば誤認していた可能性が大きいとクルー間で話した。

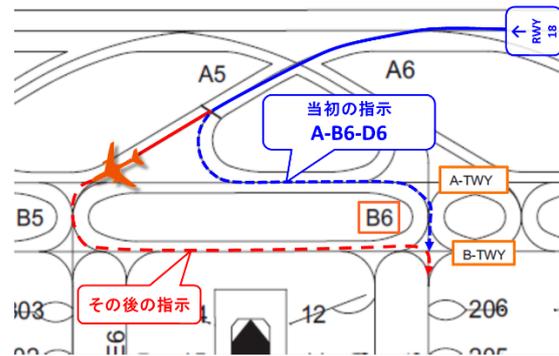
中部 RWY18 着陸後 A5 から離脱、GND Controller から A-B6-D6-Spot 7 の指示を受けました。B5-B-D6 と思い込んでいたため A を L-Turn せずに直進、B5 の少し手前、A 上であれっと思って停止したところ、“そのまま直進で構いません。B5-B-D5-Spot 7” と新たな Instruction を出していただき Spot In しました。中部で時々戸惑うことがあります。“L-Turn A” という用語が使えるなら恐らく間違えることはないと思

うのですが...

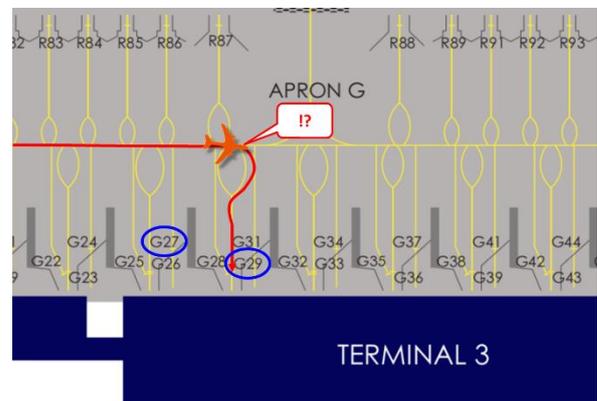
2 年ぶりにジャカルタへ早朝に到着。出発前に社内資料の空港教材を一読していったのですが、TWY NC4 から G29 駐機に際し、大きくオーバーシュートさせてしまいました。原因は、路面に書かれた手前のスポット群をチラッと見たとき G27 だったので、「もう少しだなあ」と思っていたら、実は隣のスポットでした。G27 の隣が G29、連続した番号ではないのでご注意ください。

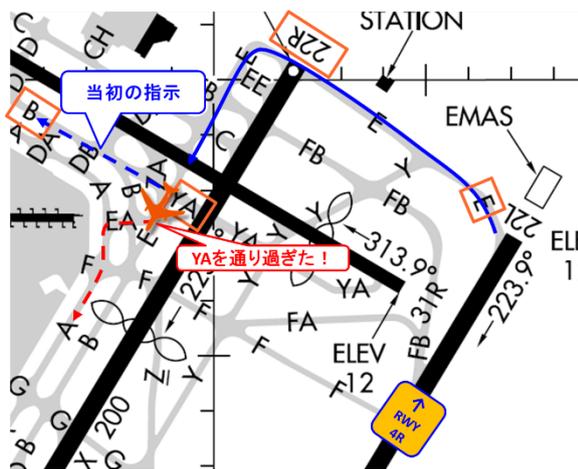
ニューヨーク ILS 4R 着陸後、E-Cross 22R-Cross 31R at E その後 “Turn-R YA, B” との Instruction。頭の中は直進して B となっていたので、「なぜ YA??」と PM と話していた。JFK 2 回目という PM の副操縦士より「ここを右です」と Assertion してもらった時には時既に遅し。YA を過ぎてしまった。その後 “EA Turn-LA” と Instruction を貰い直した。B TWY を反時計回りに Taxi する可能性なども LDG BRFG で共有をしていたが、E を南下している段階でそのまま B か A で時計回りに Taxi するバイアスに入ってしまった。ATC の Instruction に疑問が生じ、PM との認識の差異が生じた段階で止まって ATC に確認すべきでした。

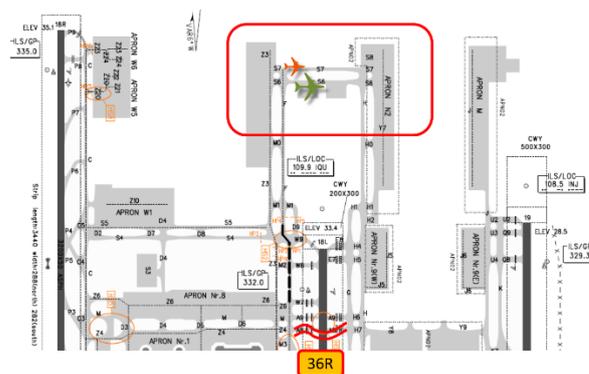
北京 36R からの離陸時、Departure End よりも北に位置する誘導路、S6 もしくは S7 を Taxi する飛行機がいました。離陸滑走している我々からは、滑走路を横断しているように見えます。不必要な RTO が発生する可能性もあるかな？と思いました。

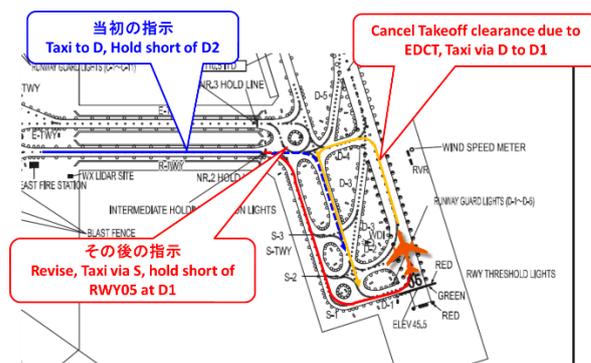
羽田出発定刻の 40 分後に EDCT がかかっています。B/O を遅らせることも考慮しましたが、定刻に出してほしいというカンパニーの要望によりほぼ定刻に B/O。RWY05 に向かう Taxi 中の Additional Briefing にて、「ここまで早すぎると、Taxiway S でなく D に行かされ D2 付近で待たされるかもしれない」ということを共有しました。予想通り、その後 ATC より“Taxi to D, Hold Short of D2”の指示。しかし Taxiway R の橋を渡っている最中に“Revise, Taxi via S, Hold Short of RWY05 at D1”と指示。EDCT がキャンセルされるのかも、と二人で期待しているところ、ほどなく Takeoff Clearance が来ました。しかし、PF の私が「Takeoff」とコールし、TOGA を押そうとしたその刹那、“XX 便, Cancel Takeoff Clearance due to EDCT, Taxi via D to D1”と言われその指示に従いました。比較的ゆっくり Line up していたのと、Taxi 中に鳥が群れを含めて結構いたので「鳥が多いので一度見回してから離陸しましょう」と共有していたことが幸いして Takeoff Roll を開始する前に対応することができました。その約 10 分後に EDCT 時刻の範囲内になって改めて Takeoff Clearance が発出され、通常の運航に戻りました。管制官が EDCT を失念したのか、一度キャンセルされた EDCT がまた復活したのか・・・原因は定かではないですが、あのとき慌てて離陸しようとしていれば RTO にも至りかねない指示だったと思われます。

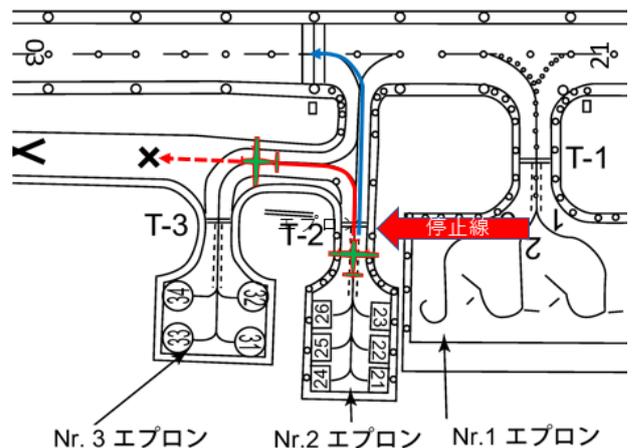
大島空港を出発する際、到着ヘリがあったため、Taxiway T2 Holding Point で待機するよう大島 Radio から指示され、当該ポイントで待機しました。当該ヘリが到着した後、Radio から Rwy 03 にラインアップする旨の許可が出たため、Full Length の使用を考え、Rwy 03 の Approach End に向うことを意図しましたが、誤って、Holding Line 直近の廃止誘導路に左折し、Radio および同乗教官から過ちを指摘されました。事前準備で、AD チャートで廃止滑走路の存在は認識しており、到着時にもグルーピングされた立派な廃止滑走路の痕跡を見ましたが、出発時には、そこに吸い込まれるように進入してしまいました。Holding Point が、なぜ Active Runway ではなく廃止誘導路の手前にあるのか、また、誤侵入を防ぐバリケードなどの標識がなぜ廃止滑走路の入り口に設置されていないのか、責任転嫁をするわけではありませんが、疑問です。反省するとともに、他に類似事例があれば、改善を要望する次第です。

- ✓ Taxiway T2 Holding Line から Runway の間に NR.3 APRON に行くための T3 Taxiway があることから、Holding Line が T3 Taxiway 手前にあると考えます。今回は、T3 を経て廃止滑走路には白色の x 印 (禁止標識) を見逃して、思い込み、あるいは離陸操作等に意識が過度に集中し他のことに注意が疎かになった結果、廃止滑走路

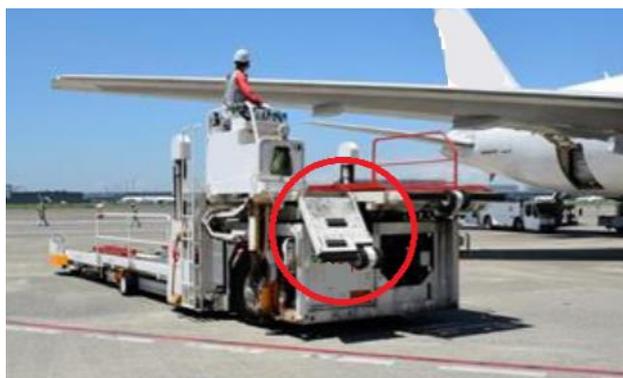
下降SWによりすぐに下降操作はできたが、HL車の差し替えにおいて前進走行もできなくなった。なお、仮駐車した際にもノッチブリッジの上昇（異常作動）が見られた。
