# FEEDBACK

## 【 航空安全情報自発報告制度（VOICES）共有情報 】

No. 2020 – 03

2021 年 3 月 31 日

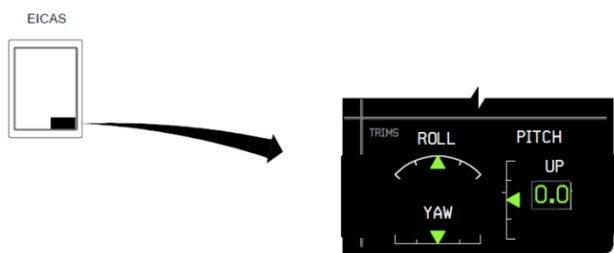
航空機メーカーFCOM

当日 Safety Co-pilot として乗務。初便だったので後ろから準備作業を見ていると、Pitch Trim が【DOWN 2.0】に Set されていた。発言するタイミングが難しかったが、W&B 受領後の Pitch Trim Set の際【DOWN 1.9】に Set しかけたので、ここで「【UP 1.9】が正しいと思います」と伝えた。EICAS で【UP】と【DOWN】の見分けが付きにくいことを報告します。

- ✓ 適切なタイミングでアサーションできたことは良かったですね。

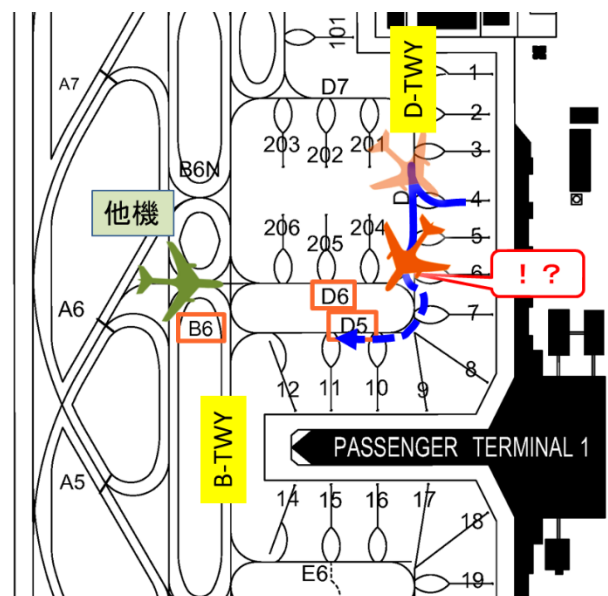
中部国際空港にて Spot #5 に駐機していた。ATC より“Short Pushback RWY 36”と許可をもらっていた。Pushback は TWY D 上を南東に向け斜めに止めるものだった。ENG Start の後、“Taxi via D5—B to Holding Point RWY 36”の許可をもらった。PM とは TWY D 上の Pushback 位置から D5 は、Second Right Turn であると話し合い確認した。我々への Taxi Clearance の後 ATC は TWY B6 で TWY D6 に向いていた他社の到着機に対し、“After ○○（自機）、Taxi to Spot”と指示していた。他の Traffic がいることを聞いて、到着機がどこにいるのか見つけようと気になったが、当初南東に向け TWY D 上を斜めに止めていたので確認できなかった。またその Traffic が我々の通過を待つ

ているのだろうと気になった。Taxi 開始にあたり TWY D 方向に向けると他社の到着機が視界に入ってきた。それを気にするあまり我々を待っている他社機がいる Taxiway Center Line Marking に気を取られてしまった。その Taxiway には Traffic がいたのでゆっくり右旋回をしようとしていた。同時に ATC が “Taxi D5-B to Holding Point” と Taxi Clearance を繰り返したため、間違った Taxiway に行こうとしているとすぐ気が付いて、正しい Taxi Clearance に従うことができた。

- ✓ 地上走行も Navigation であり、進路の変更など PF と PM で明確な Communication が必要であると同時に、重要なのは疑問を抱いたときは直ちに停止して確認することですね。

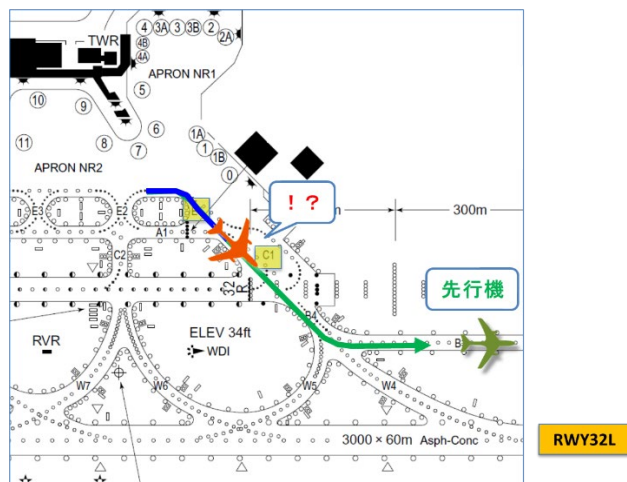
当日は伊丹空港の Spot XX に駐機しており、RWY 32R から離陸予定であった。Spot Out 時、ATC から Flow Control の理由で RWY 32L を打診され、これを承諾した。自機は他社先行機に続いて E1、C1 を経由し、RWY 32L へ向かうこととなった。Spot XX から RWY 32R の間は非常に短く、先行機が RWY 32R を Cross するのを見て、それに続きそうになった。副操縦士のアサーションによって、自機が Cross RWY の ATC Clearance を得ていないことに気づき、事なきを得た。副操縦士のアサーションによって、自機が Cross RWY の ATC Clearance を得ていないことに気づき、事なきを得た。

- ✓ 思い込みにより RWY に進入しかけた事例でした。副操縦士のアサーションの重要性が現れた事例ですね。

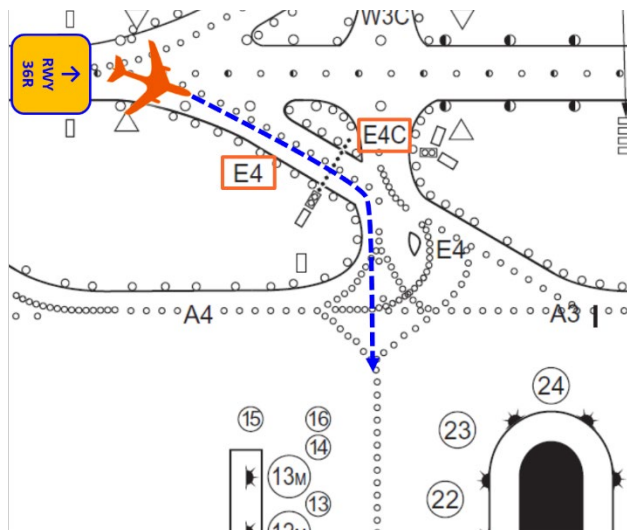
夜間、那覇 RWY 36R への LDG 後、“E4, E4C to Spot 2X” を指示された。E4 の TWY Center Line Light は Out

であり、また E4C への導入線はなく、E4C が非常に分かりづらかった。E4C の Abeam でやっと確信をもって E4C を判別できたが、機長がかなり Slow Down してくれていたため旋回できた。E4 から E4C へ夜間 Taxi する際には非常に注意を要すると感じた。

- ✓ 投稿者からの情報で、2020 年 12 月段階で E4C のセンターライン自体は設置されているとのことです。

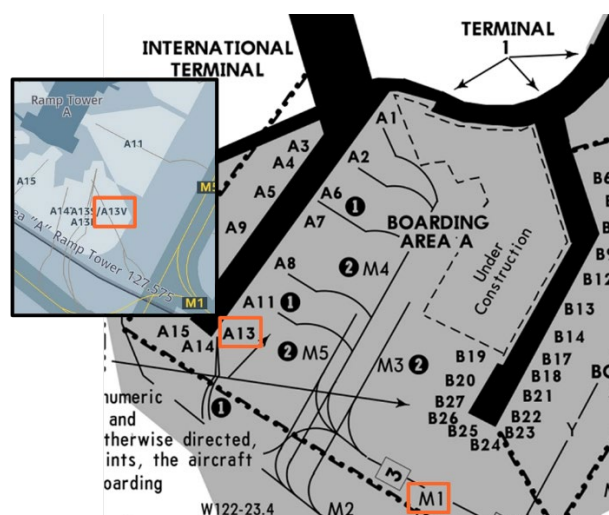
B787 でサンフランシスコ 28R に LDG 後、Gate が A9 から A13 に変更の旨 ACARS で連絡が来ました。Ramp TWRA にコンタクトすると、“Your Gate Change, M1 to Gate A13”。まだマーシャラー、ウイングマンが来たばかりでしたが、VDGS は A13V の向きで指示をしているように見えました。A13R を過ぎたあたりで、ウイングマンがバツの指示。一瞬通り越してしまったかもしれないと思いましたが、しばらく停止していると A13V に向けて誘導がありました。結果的には社内規定に記載のとおり、A13V の導入線に沿えば問題ありません。この記載の存在を思い出したのは B/I してからでした。この解説を見た際に、「B777 では A13V を使用する」と書いてあったので、私の中で無意識のうちにこの情報を排除してしまっていたかもしれません。

- ✓ 当該社では、この事例を受けて全機種対象と解釈できるように記載が変更されました。なおサフィックスのついた Spot については、より細心の注意を払う必要がありますね。

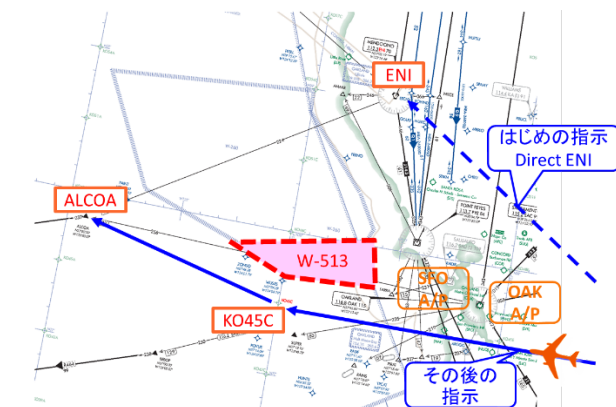
ダラス-羽田飛行中、“Direct ENI”の指示ののち左へ 15 度という通常ではない進路変更の指示。その後、“Direct KO45C then ALCOA”との指示。どちらも

フライトプランに入っていない WPT でしたが、NAV Database には入っていたので FMS にセットして飛びました。空域を見ると Warning Area W-513 の南側へ迂回するルートとなったようです。現地時間は午後 1 時前後（1900Z 頃）だったので急な演習による空域のクローズがあったものと推察されます。

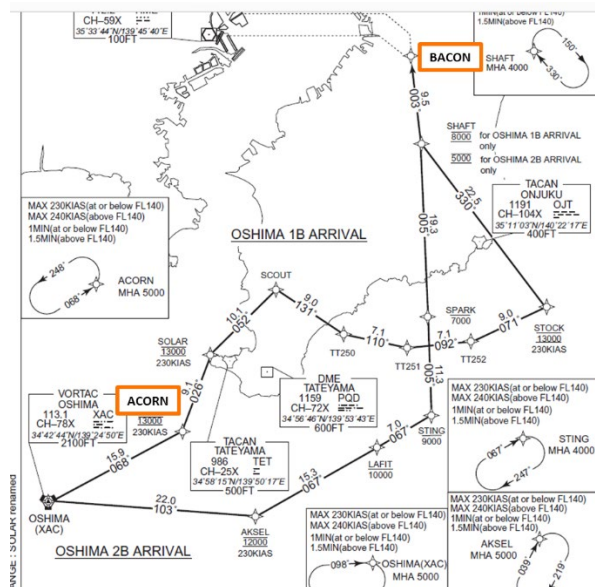
羽田 LDA W RWY22 を実施中の APCH にて、SPENS を過ぎてトラフィックのために Heading を振られ、“Vector to ACORN. Descend and Maintain FL200”の指示がありました。TCAS を見ると自機の南にもいくつかターゲットが写っていて、混雑が予想されました。しかし、いずれ来る Direct ACORN Descend via STAR 13,000 の指示に対しては、追い風、高い QNH の影響もあり、場合によっては高度制限をクリアするのは厳しくなるかもしれないと考えていました。ほどなく後続機が同周波数に入ってきました。後続機に対する ATC の指示は“Vector to BACON, Maintain FL220”と聞こえました。さらにその後ろのトラフィックに対しても“Vector to BACON”と言っているのが聞こえました。我々の指示も「BACON」だったのでは？との疑念が生じてきたころ、後続機のどちらかが「Confirm VECTOR to ACORN or BACON？」と確認し、BACON であるとの ATC のやり取りが聞こえました。これで完全に、自分たちの指示も BACON だったに違いないと一旦は思いこんでしまいました。しかし結果としては、我々への指示は ACORN で、程なく“Direct ACORN Descend 13,000 Cross ACORN At or Below FL150”となりました。QNH が 3037 でしたので、切り替えのタイミングに気を遣わねばならず、これはこれで Threat でした。それよりも、「疑わしきはコンファーム」にもかかわらず、いったんは思い込んでしまった自分に対してヒヤリとした次第です。ACORN の高度制限が比較的タイトなので、似たような発音の ACORN と BACON を取り違えると、すぐに UAS に結び付きかねません。ポイント名の改善が必要かもしれません。

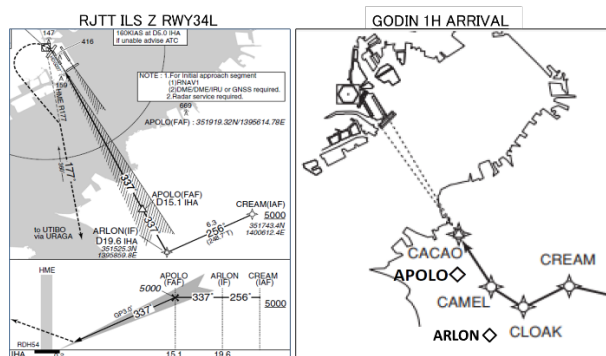
ただし、もしも ATC から事前に例えば、“Expect Vector for Visual Approach RWY 34L after CACAO/after CREAM”などのように Vector 開始予定の Point を明示してもらえれば、事前準備ができて FMS CDU も有効に使え、低高度での Workload の面でも無理のない飛行が可能となると思われた。

また、CREAM 手前の今回の要求に対して Vector の HDG がもらえれば、その時点で FMS CDU で RWY 34L への Intercept Course も引くことができ Path や Configuration などの調整判断も余裕を持って効率的にできたと思われる。

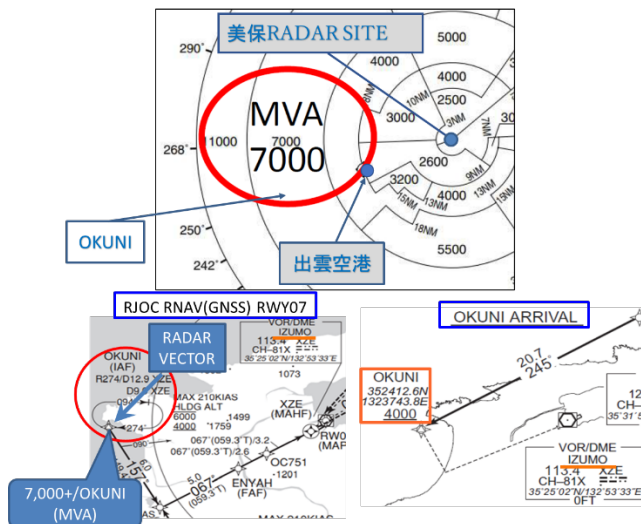
2. OKUNI への Radar Vector によって RNAV RWY07 を行う場合には MVA により OKUNI の通過高度を 7,000ft 以上と指定されるため、Holding 等で高度処理しなければ、OKUNI 以降約 17nm で 7,000ft を処理することになり、High Energy から Unstable Approach (USA) になる可能性が高まる。(7,000ft の MVA を Threat と認識) MIHOU 上空に活発な対流雲が発生すること多い出雲空港では Radar Vector による RNAV RWY07 を行うことも少なくないと考えますが、OKUNI 直前で“Direct OKUNI, Maintain 7,000ft till OKUNI, Cleared for RNAV RWY07 APCH”のような形で Clearance が発出された場合に OKUNI 以降の Path を十分考慮しないまま Hold をリクエストする時間的、精神的余裕なく APCH を継続して USA となる可能性がある。

3. 現在、美保 RADAR の西～南/25nm～40nm のセクターの MVA が一律 7,000ft となっているが、これをもう少し細分化し OKUNI Point 近辺の MVA をせめて 5,000ft 程度に下げることができれば USA の芽を減らすことができる。

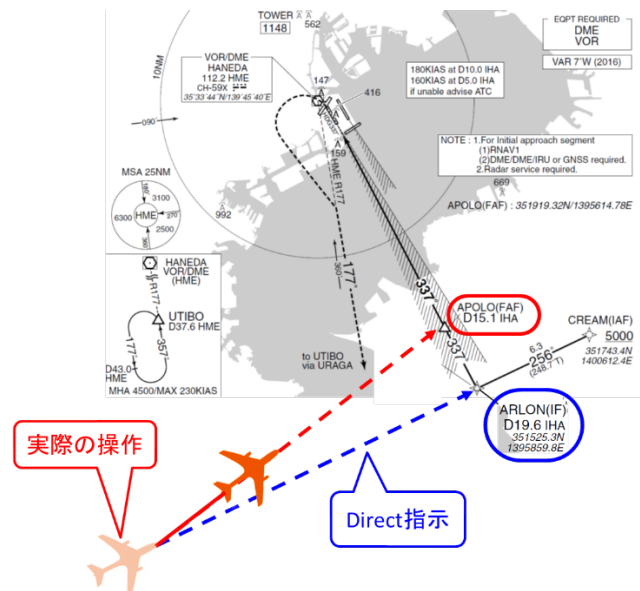
当該便は OSHIMA 1A Arrival を Clear され飛行中、ACORN 手前からベクターが始まった。その後、アプローチコントローラーから“Direct ARLON, Cleared for ILS Z RWY34L”の指示があった。LNAV を入れ、ARLON に向かって飛行しているつもりだったが、途中で ATC からどこに向かって直行しているかの問い合わせを受けそのとき初めて誤って APOLO に向かって飛んでいたことに気が付いた。ATC にその旨を伝えて、その後 Final Approach Course へのベクターを受け着陸に至った。着陸後 2 人で振り返りを行ったところ、ちょうど LEG Sequence するところでの CDU Modify となり、結果意図しない次の Waypoint へ Direct 操作をかけてしまったようだった。とはいえ、しっかりと LEGS ページで直行するポイントを 2 人で確認のうえ、実行すべきだったと、基本に立ち返ることの重要性を再確認した。

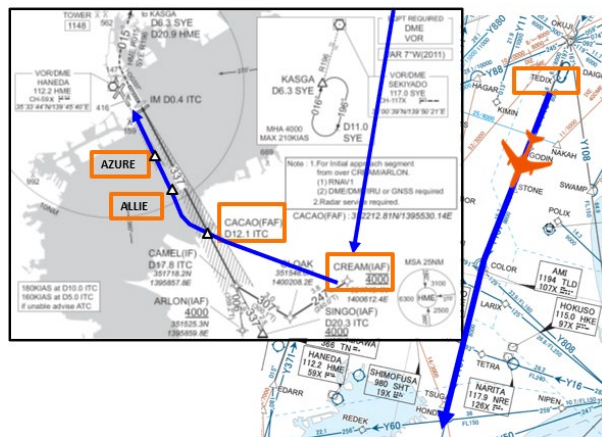
好天の夜間において、北からの羽田への Approach で、CACAO 経由の VIS RWY 34L を指示され、かなり無理な指示を受けたので報告します。TEDIX で APP に Contact した時点で Expect RWY 34L Visual とのことで、CDU をアレンジし、最終的には CACAO から ALLIE、AZURE と繋ぎ、ALLIE に 1,500ft を入力し、Visual Approach のクリアランスが来たら ALLIE にダイレクトをかけて LNAV を参考にしようと話し合いました。“After CREAM Direct CACAO、Descent and Maintain 4,000”の指示の後、CACAO まで 2nm を切るあたりで“HDG 330 Maintain 4,000 Due to KISARAZU Area”の指示。High エナジーになるのを

予想して、Flap5、Speed を 180kt にしました。CACAO 近辺でクリアランスが来るのかと思ったが、HDG 330 のままほぼ CACAO の上空を通過、34L の ILSDME で 11nm あたりでようやく“Descent 1,900 Cleared for Visual Approach”に。Gear をおろし、スラストアイドルにし、5nm までなんとか PAPI が白 3 つ、その後 1,000ft までにはチェックリストを終えました。こうならないように、CACAO 以降すぐに降下を開始できるよう、CACAO の手前 4nm くらいでこちらから Airport インサイト、リクエスト DES も言いましたが、前述の HDG 指示と 4,000ft 維持の指示が来ただけでした。ATC は混雑していたものの、我々が CACAO 通過時には静寂になっている時間があり、PM の副操縦士と「忘れてるよね？」と会話したのを覚えている程度の混雑でした。その後のクリアランスの様子からは、この Approach 自体が CACAO 以降にすぐに降下をしないと間に合わないことが認識されていないような印象を受けました。

この Approach で Go Around をした事例や、High エナジーで降下した話を聞いていましたが、今回のような管制の指示では、安全を保った進入は難しいと思いました。しかしながら、今回のようななんとか間に合わせてしまったがために、管制の方にも、やはりできるのではと思われていないか非常に心配です。我々は指示を受けて、すぐに飛行機を動かせるわけではありません。PF、PM で確認をし、操作をし、ようやく飛行機が動き出すので、CACAO 前には降下の指示が出ていないと間に合いません。今日の様子では、ベクターをし、管制側が CACAO 近辺通過を確認してから降下指示を出したように感じました。こうしたやり方に無理があるということを、管制の方でも問題意識を持っているのかとても気にな

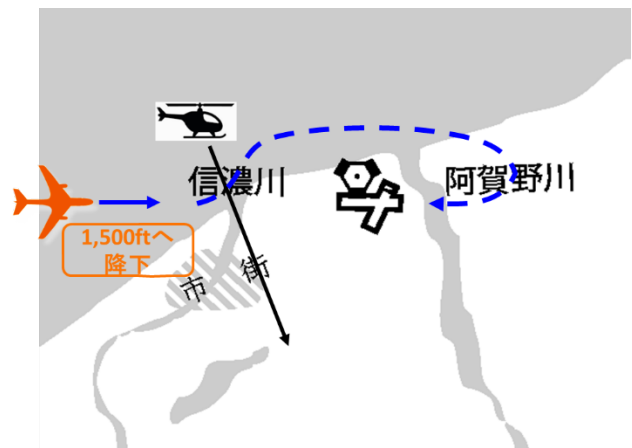
新潟空港 RWY 28 に対して Visual Approach を許可され徐々に高度 1,500ft へ降下をしていました。新潟

空港の管制官から、ヘリコプターが有視界方式で高度 3,000ft を信濃川沿いに山側へ飛行中との連絡がありました。西方から進入すると手前の RWY 10 側が信濃川、その奥、RWY 28 側末端の向こうにある太い川が阿賀野川になります。阿賀野川の方を信濃川と勘違いしていた私は、着陸間際にヘリコプターと接近しないように「本当」の信濃川付近で降下率を高めて 1,500ft への降下をしました。実際にはヘリコプターが 1,500ft で飛行していたため、急に TCAS シンボルが表示され慌ててレベルオフをしました。結果的には高度差 600ft、距離 4nm でやり過ごすことができました。太く立派な川が信濃川という先入観を持っていた私のエラーでした。PM と確認しておけばよかったと思います。

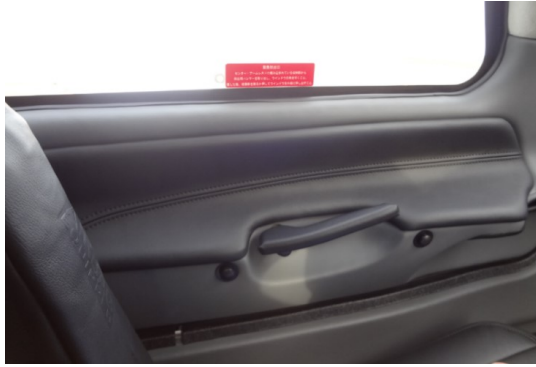
(参考図) ドアハンドル部

上空でクルーチェンジの際にシートベルトがドアハンドルに引っかかった状態になった。後席訓練生が気付く前席に移動する前に座席を前に倒して解消した。座席を下げる前にベルトを外してしまったことが原因だったと考えられる。

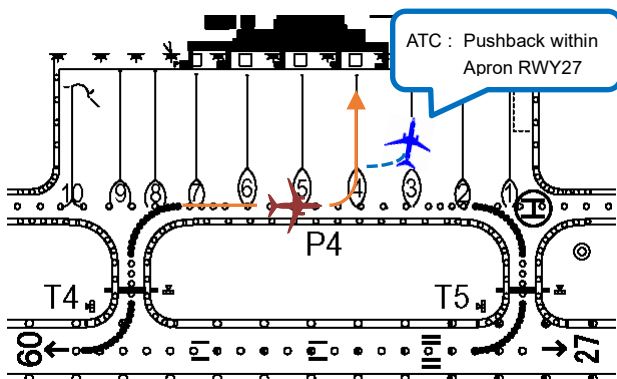
管制からの“Pushback within Apron Runway 27”およびヘッドセット担当者の指示にて“27”方向へ Pushback を開始した。直後に他社到着機がこちらに向けてタキシング（自走）してきた。管制から他社機に対してスタンバイの指示が無かったことを不審に思い Pushback スピードを落とすとともに、動向を注視した（👀）。危険を感じたため Pushback を一時中断したと同時に他社機も Spot 後方にて停止した。管制の指示により他社機は先に隣りの Spot に B/I。その後、管制の指示のもと Pushback を再開し作業を完了させた。
