# FEEDBACK

## 【 航空安全情報自発報告制度（**VOICES**）共有情報 】

No. 2021 – 02

2021 年 12 月 3 日

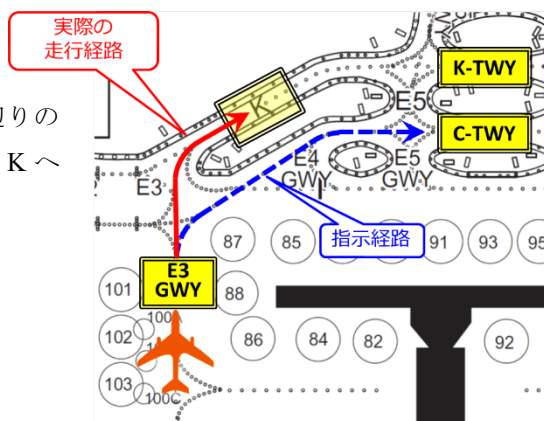
## 16. 成田での TWY Route 誤認

ATC 指示 : E3 GWY-C-Hold Short of S4、実際の走行経路 : E3 GWY-K。C への分岐はまだ先と思い、C と書いたサインボードのみで判断、Chart での比較確認をしなかった。その辺りのタイミングで RVR 低下の ATC 情報に気を取られてしまった。K へ誤進入後、ATC の再指示の下、K-S7-C へ戻った。

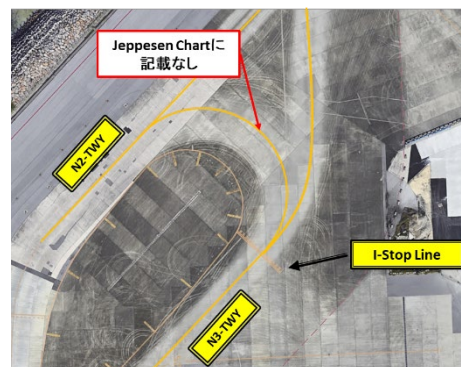
## 17. 那覇空港 JEPP Chart 10-9B COVID19

那覇 Spot 52 から Pushback し“Taxi via N3 , N2”が来ました。10-9B の Jeppesen Chart には N3 から N2 TWY への線の記載がなく、Spot 57 の近くまで行って鋭角にターンして N2 の方に向かうのかと思いきや、普通に N3 の I Stop Line 付近から N2 への線がありました。Spot 51 L/R もそうですが、Open Spot の経路が複雑な気がします。特にフライトが少ない今、要注意かと思いました。

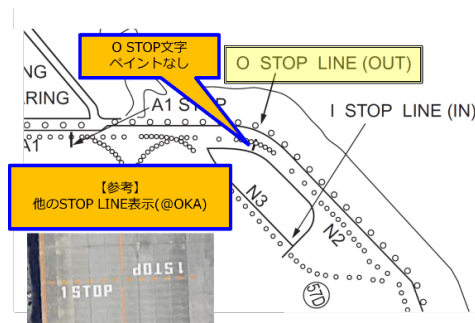
## 18. 那覇空港の O Stop Line

久々に 60 番台のスポットがアサインされ、ブロックアウトしました。“Taxi via N1, N2, Hold Short of O Stop Line”と指示されました。他の Stop Line は線のところに XX STOP とペイントしてありますが、O Stop Line だけは表示がありませんでした。線自体は見やすいのですが、他の Stop Line と同様にペイントしていただければ、よりわかりやすくなると思います。

- ✓ 他の STOP Line と同様に、空港施設側でも対応してほしいですね。

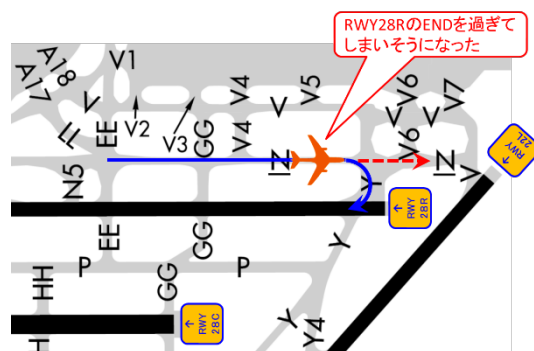
## 19. RWY28 の DEP End の場所に注意

シカゴオヘア空港 (KORD) 出発時に RWY 28R の RWY End を通り過ぎそうになった。RWY 28R の RWY End は TWY の突き当たりではなく途中にあり、RWY 自体も見えにくいので要注意です。

- ✓ International Terminal から RWY 28R へ向かう Taxiway N は、そのまま RWY 22L の End まで繋がっていきまので注意が必要ですね。

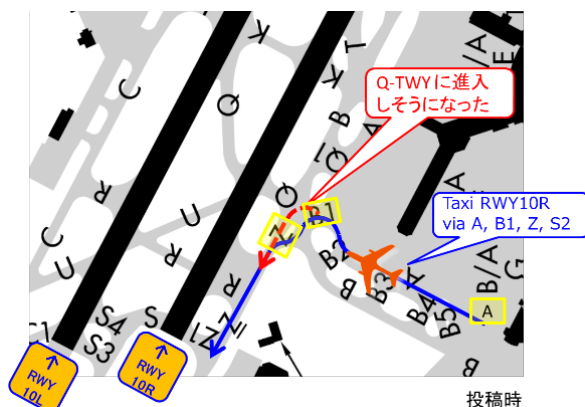
## 20. Taxiway を間違えそうに

サンフランシスコ空港出発時、普段はあまり使われていない RWY 10R を使っていました。Taxiway に関しても普段使わないので、念入りに Briefing を行いました。Taxi Clearance は“Taxi RWY 10R via A, B1, Z, S2.”。

B1 近辺は入り組んでいて間違いやすいので Jeppesen Chart も部分拡大されていました。しかしながら部分拡大された "B1" の表記の場所に惑わされ、直進が B1 だと勘違いし、赤線で示した Q に入ろうとしてしまいました。幸い、声に出しながら皆で確認しながら Taxi していたこと、副操縦士、SIC からの的確なアドバイスがあったことで間違えずに済みましたが、危ういところでした。

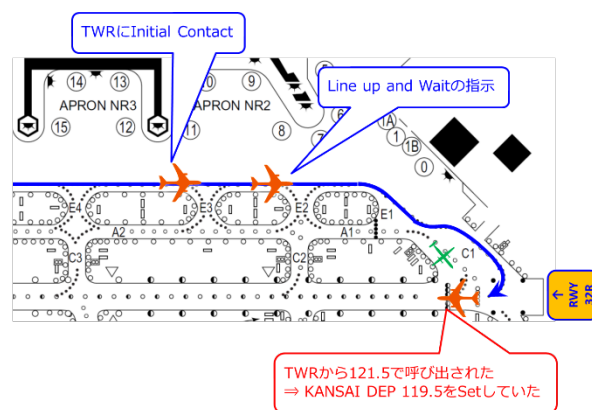
## 21. Line Up 時の一時的な Lost COMM

【概要】伊丹空港 Spot ○○から若干の早発で Time Pressure は全くない状態でした。C1 までの Taxiing Clearance を受領し、C1 へと向かいました。乗客も少なく Taxiing を開始する段階で Cabin は Ready、Cockpit も A に入る段階では Ready となっていました。E3 付近で TWR に Initial Contact。C1 には Q400 が Hold していましたが、Not Ready とのことで、我々が No.1 となり E2 手前で Line Up and Wait の指示。A 上にて、Cabin Notification を実施、RWY 32L への進入機を視認しながら、RWY 32R に Line Up しました。その後、風の状況に関して PF/PM で確認をしていたところ、TWR から自便が呼ばれました。COM-1 で通常どおりに Contact しましたが、TWR から全く反応がなく、その時点で COM-2 121.5 で呼ばれ、Lost COMM していることに気付きました。PM に COM-2 で Contact してもらおうと、MCDU を確認したところ、COM-1 「KANSAI DEP 119.5」が Active になっている状態でした。その後は、COM-1 を TWR に戻し、通常どおりに出発しました。Lost COMM していた時間は、30 秒～1 分程度かと思います。

1. 他社機の Q400 が全く Ready を通報してこないの、随分時間がかかっているなと感じたが、自己診断まで進めなかったこと
2. RWY32L の進入機が着陸したにもかかわらずその後の指示が聞こえなかったことに疑問を持たなかったこと。
3. COM-1 で先行機に Contact KANSAI DEP の指示があり、それを TWR からの指示だと思ってしまったこと。
4. 自機に Clearance が来ないのは、先行機との Separation かなと思い込んでしまったこと。

周波数の移管においては、Active FREQ を PFD/MCDU で Monitor するようにしていますが、自分として状況に違和感があった場合の Reminder がなかったのも原因かと思います。違和感を覚えた場合にすぐに共通認識をとれるような Team Building /Communication / Workload Management は必要かと思います。また、121.5 の Monitor の重要性を改めて認識しました。

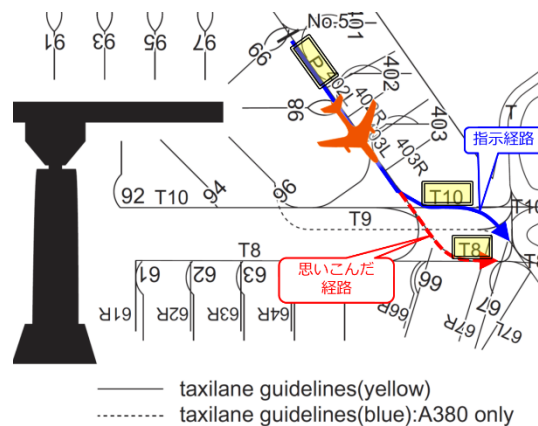
## 22. 成田 60 番台スポットへの Block In

夜間の Taxi で間違いそうになりましたのでレポートします。60 番台スポットへの指示が P→T10 なのに P→T8 と、PF、PM ともに思い込んでしまいました。二人とも T10 手前で 2 本目を左と誤認しているのを知り、OBS 席からすかさずアサーションしてもらい間違えることなく B/I できました。OBS 席で気を抜くことなくモニターしてくれた機長に大感謝です。T10 の指示をリマインドして標識を確かめていれば誤認しなかったと思います。当然だと思う指示でも気を抜かず再確認しようと思いました。

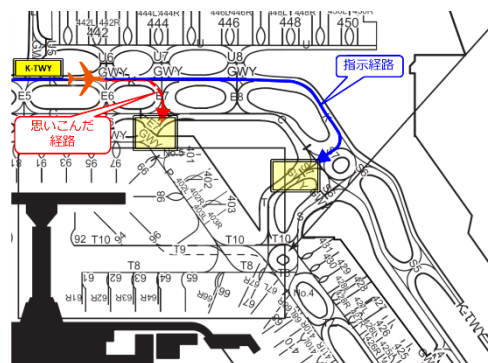
## 23. Gateway を間違いそうに (COVID19)

減便の影響で、PF、PM ともに 1 年ぶりの成田でした。B RWY 着陸後、“Taxi K-S7 GWY”の指示に対し、PF の私が E7 GWY と思い込んでいた。PF の「次が E7 GWY だね」に対し、PM から「S7 です」と Assertion があり、E7 の手前で停止して ATC に確認した。PF は LDG Briefing で B-RWY からだと E7 経由の可能性が高いと言及したため、E7 との思い込みから抜け出せなかった。あとから振り返れば、E7 に近づいているのに Contact Ramp の指示も来ていなかった。

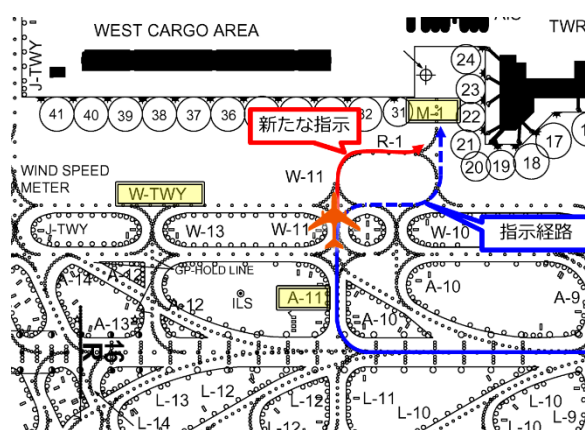
## 24. 夜間着陸後の TWY 誤認

羽田 ILS RWY34L で着陸後、A11 から滑走路を離脱しました。“W11-W-Hold Short of M1”の管制指示でしたが、W11 と W のインターセクションに差し掛かるところで左席 PM より「ここを右ですよ」とのアドバイスと共に、緩やかにブレーキをアシストしてくれ、機は停止しました。その後クリアランスを再度確認し、W へのタクシーも可能でしたが R1 経由の管制指示を得てスポットインしました。この Error の発生原因について振り返ってみました。LDG Briefing にてスレットは RWY CHG ですねと 2 人で共有しました。LDA W RWY22 を実施していましたが、天気推移から ATIS とは異なる ILS X RWY34L のセットアップをして Briefing を行いました。ILS X RWY34L の Briefing と着陸後のタクシー経路については A10 が駄目なら A12、A11 は十分に減速できたときのみアクセプトしますとインテンションを伝え、慣れた空港なのでその後の経路については言及することなく、LDA W RWY22 のチャートのページの確認、RWY22 着陸後のタクシー経路について 2 人で確認しました。少しシンプルに Briefing をし、後はアプローチで RWY が確定された段階で、スポットブ

リーディングで対応する予定でした。KAIHO へ向けてのショートベクターが開始され、パス、セパレーションの共通認識をとりながら、また減速ポイントが表示されていなかったのも、それに対するカウンターメジャーやハイスピードコントロールを受けていたので、KAIHO 後のスピード調整について話しながらの進入となりました。KAIHO 通過後、低目のパスから VNAV PATH でパスキャプチャーするかと思いきや、少し上昇してからパスをキャプチャーしたため、LDG Checklist 終了後に後続機とのセパレーションを確認すると約 4 マイルまで減少していました。早く RWY を出るように言われるかもしれませんが、と PM と Situational Awareness (SA) をすり合わせ、その後 LDG クリアランスを受領しました。着陸では少しフローティングし約 2,500ft に接地し、A11 から RWY を離脱しました。約 10kt で W11 を東進し A タクシーウェイ上にトラフィックがないか確認して W タクシーウェイに右旋回する予定でしたが、機体は自分の認識と違って既に A-TWY を通過し W-TWY に差し掛かっていました。

このフライト全般を振り返って、SA を喪失していることもなくまたワークロードマネージメントも行いながら TEM を行なっているつもりでしたが、結果 TWY を誤認識したのは、想定されるスロットに対する詰めが甘かったのと、幾つかのスロットが重なり着陸後 SA を喪失していたのだと痛感しています。

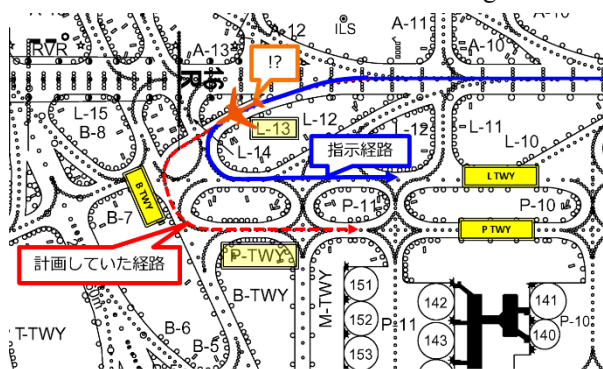
## 25. Chart の TWY 表記

- ✓ AIP の当該箇所拡大図に誘導路中心線が描かれていなかったようです。既に当該社から航空情報センターに連絡の上 AIP が改訂されています。Jeppesen Chart についてもこの改訂に基づいて正しく反映されたようです。

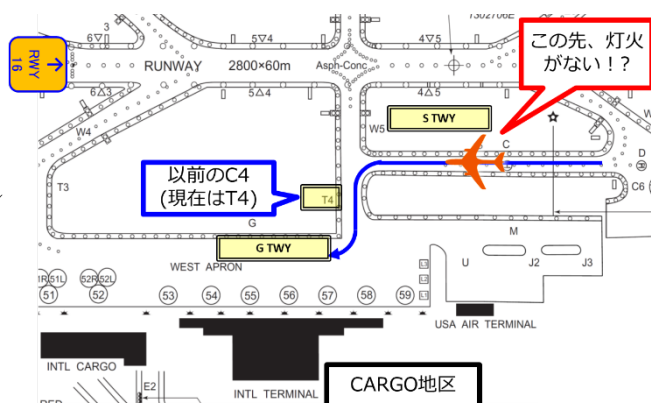
## 27. 福岡空港、夜間の Taxi

福岡空港で夜間に RWY16 で着陸後、Cargo Spot に Taxi する際に注意が必要だと感じました。Taxi RTE 「S-C4-G」において、S から C4 が分かりづらいです。S の突き当たりに灯火がなく、C4 のサインボードがありません。W5 の左側延長上が C4 です。特に夜間の Cargo 便を乗務の際には注意が必要です。

(注記) C4 は現在 T4 に変更されています。

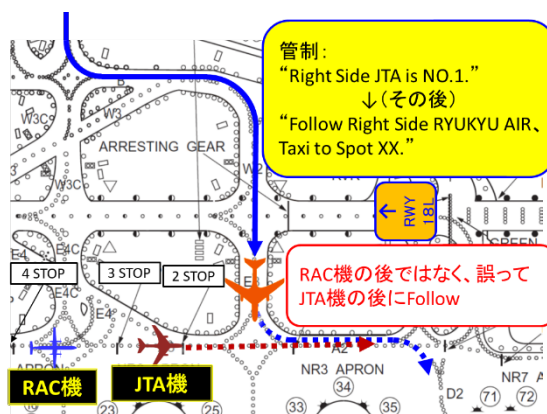
## 28. JTA と RAC

地上で Follow すべき Traffic を間違えました。那覇空港 RWY18R に着陸後、Taxiway B を北上し W2 に向かっている際に管制から“Cross RWY 18L, Hold Short of A Taxiway. Right Side JTA is No.1.”の指示を受けました。右手 No.2 Stop Line 付近に Face North で Pushback 後の JTA 機を視認し、A Taxiway 手前で減速を開始しました。タイミング的には我々が No.1 になる方が流れがスムーズそうなのになぁと思いながら。今思えばこの時点で思い込みが始まっていたと思います。JTA 機が Request Taxi し動き始めた後に、管制から“Follow Right Side RYUKYU AIR, Taxi to Spot XX.”の指示を

受けましたが、この指示を Follow Right Side JTA の指示を受けたものと誤認して JTA に Follow してしまいました。この時点で RYUKYU AIR は No.3 Stop Line と No.4 Stop Line の間付近に位置していたと思います。A Taxiway に入り左旋回し始めたところで、PM が右を見ながら「あれ？琉球エアー..」と。JTA と琉球エアーは JET と PROP で機種は違いますが尾翼にはどちらも JAL のロゴ。さらに JTA の特別塗装機で機体には“沖縄”の文字が。沖縄＝琉球と自分の頭で勝手に解釈してしまったのもあったかもしれません。いずれにしても最初の管制からの情報で「JTA の後か～」との先入観を持ってしまったのが最大の原因だと思っています。

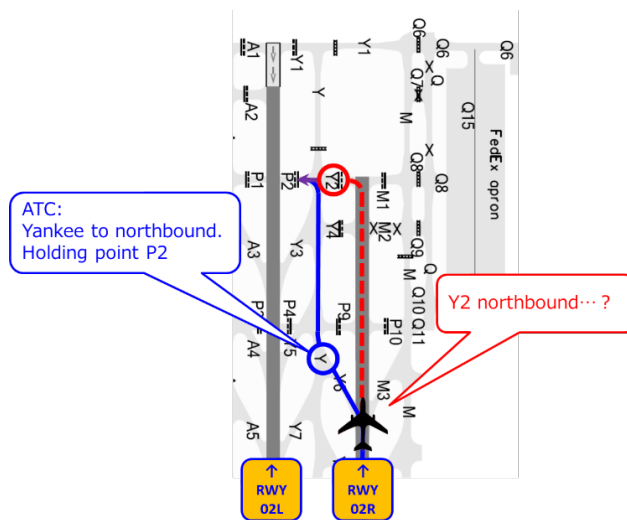
## 30. 着陸後の紛らわしい管制指示

広州（CAN）空港 RWY02R に着陸後、予定どおり Y6 から離脱しようとした時でした。管制から“Yankee Two Northbound. Holding Point P2”といった内容の指示がありました。私はてっきり、Y6 からの離脱をやめて RWY 上を Continue Rolling すべきと考えました。PM の副操縦士は認識が違っていたようで、管制官に数回聞き直してくれ、その間私は RWY 上ではあるものの、曲がりかけた中途半端な形で止まっていました。聞き直しても相変わらずあいまいな指示が繰り返されたので、PM が機転を効かせ、「Confirm Y2 via Runway」と確認したところ話が通じたようで（👍）、ATC からは明瞭に“Negative. Take Y, Northbound”と指示してくれました。つまり、私が「Yankee Two (Y2)」だと思って聞いていたのは「Y to.....」だったのです。「Via Runway」という表現を用いた副操縦士の素晴らしい機転と Communication Skill に救われ、面倒なことにならずに済みました。聞き間違いの背景には、ワナのような ATC の用語もさることながら、

・社内規定の記述を参考に、(Y6 近くの)「P4 で RWY02L を Cross できるかも」と思っていたところ、もっと先の P2 が指示されたことから、そこにつながる Y2 からの離脱にも違和感がなかったこと

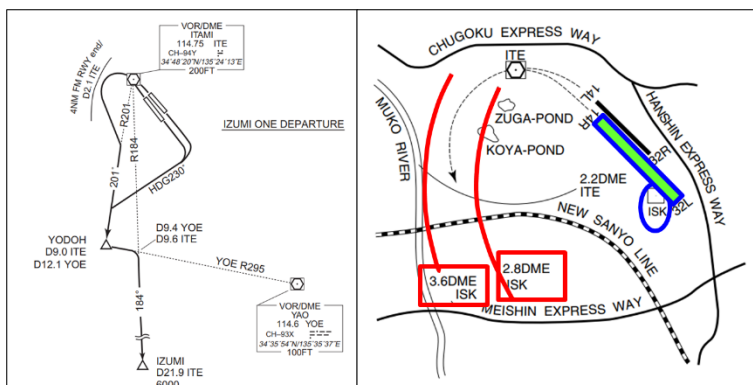
### 33. 騒音軽減経路の飛行

伊丹 RWY 32L から IZUMI DEP を実施したところ、騒音軽減経路を逸脱しそうになった。機種によってはテーラード SID 未設定の場合、ルートマニュアル上の ISK (ILS DME 局) が、データベース上では ISKD であることの混同や失念の可能性があります、FIX の入力を間違えると結果として騒音軽減経路から外れてしまう可能性がある。

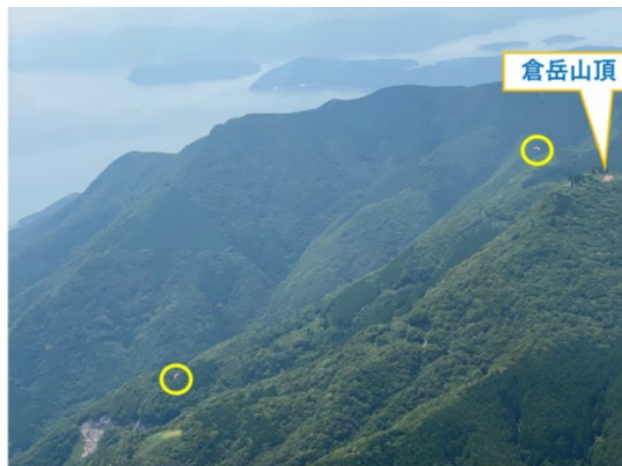
## 71. 天草空港周辺にパラグライダー

小型機にて天草空港に模擬計器進入 (VOR RWY31) を実施中、天草空港 9nmESE 付近の倉岳周辺でパラグライダー2 機を視認した。そのような場所でパラグライダーが飛行していることを知らず、パラグライダーが大きく上昇してきた場合は、VFR 機のみならず、IFR 機であっても接近や衝突の危険性があるのではないかと感じた。着陸後、天草 FS に対し当該情報を通報したところ、FS としては当該情報は入手しておらず、年に何回かはそういった事例がある旨の回答であった。当該パラグライダーに関する NOTAM は発出されておらず、着陸後に天草空港管理事務所に問い合わせても同様の回答であった。当該地域は日頃から VFR

機は多く飛行している地域である。また当該場所は天草空港の計器出発及び進入経路とも近接した場所であることから、もしパラグライダーがこれらの状況を認識せず、上昇してきた際には異常接近や空中衝突の危険性があることを認識した。

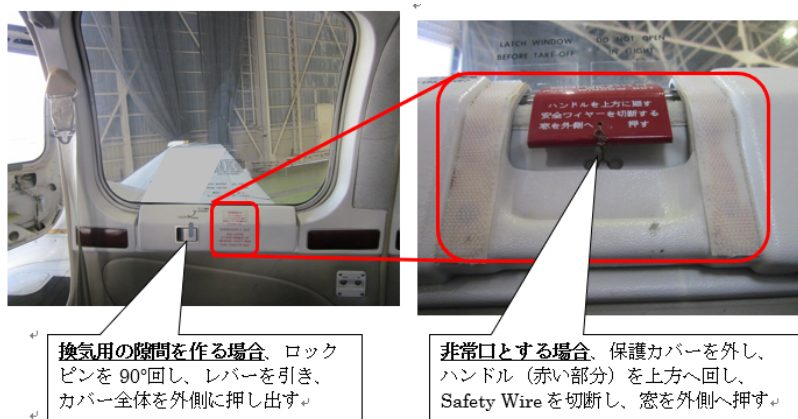
(参考図) Emergency Exits Window 付近

## 82. 誤って保護カバーをオープン

ビーチクラフト 58 バロンにおいて飛行前点検の前に機内の換気のために訓練生が Emergency Exits Window を開けようとした際、誤って保護カバーを開けて Safety Wire を切断してしまった。Engine 再始動時に教官が正しく窓が閉じないことに気づき Engine をシャットダウンし、整備を依頼した。

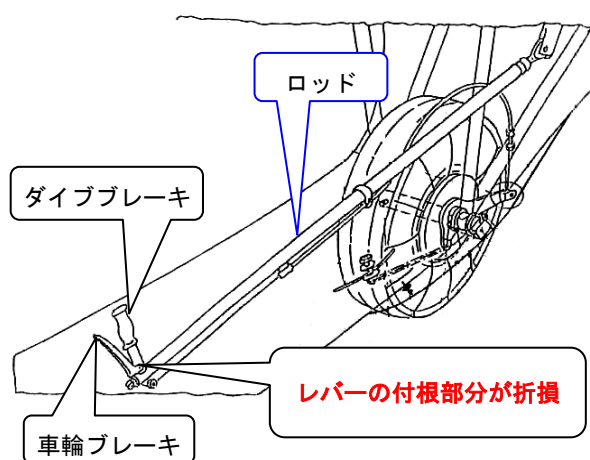
- ✓ ふだん目に触れにくい箇所でクラックが進行したようです。同型機や類似構造の操作機構を持つ機種の運航者は参考にして下さい。
