【 航空安全情報自発報告制度（**VOICES**）共有情報 】

No. 2022 - 02
2022年12月6日

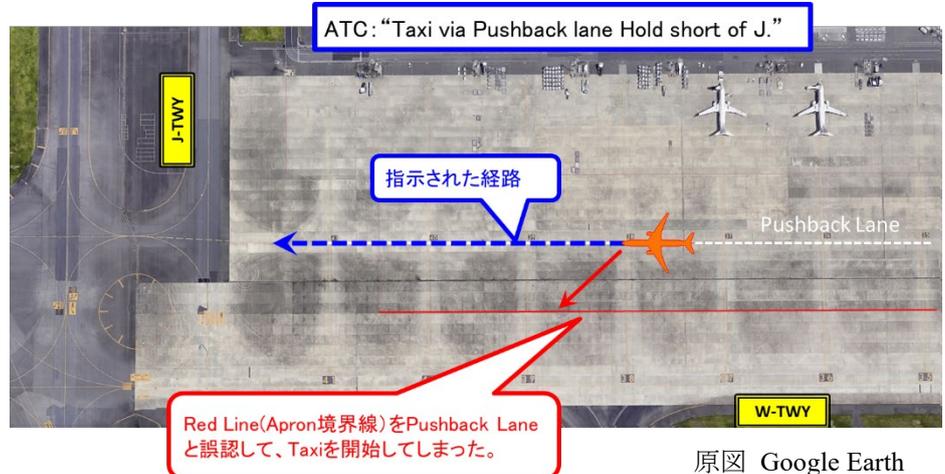
沖留めからの Short Pushback で、初めての Pushback Lane への Taxi であったが、間違い事例の多い場所なので細心の注意をしようと、Takeoff Briefing でも ATC からの指示後も PM と相互に確認し合った。しかし左前方にある Line(後から航空写真で確認したところ、恐らく Pushback Lane と W の間にある Red Line)を Pushback Lane と誤認し、そちらへ向かい Taxi を開始し、少し経ったところで ATC からの指摘で間違っていたことが分かった。なお、その際、実際の Pushback Lane は視界に入っていなかった。因みに PM も同様であったらしい。次回行ったときに Pushback Lane を再確認したい。また今後の再発防止のためにも思い込み防止のためにも、毎回特に間違い易い場所では自機の位置と TWY の関係位置を丁寧に確認するようになりたい。今回の場合、機体は Pushback Lane に乗っているはずであったが、左前方にある Line をそれと思い込んだと思われる。なお、天候やタイムプレッシャー等の他の Threat はなかった。

- ✓ West Cargo Area 内の Pushback Lane については、他にも投稿があがっています。あまり使用しない場所であるからこそ、Pushback Lane の誤認に繋がらないような明瞭なマーキングなどが必要だと思われます。

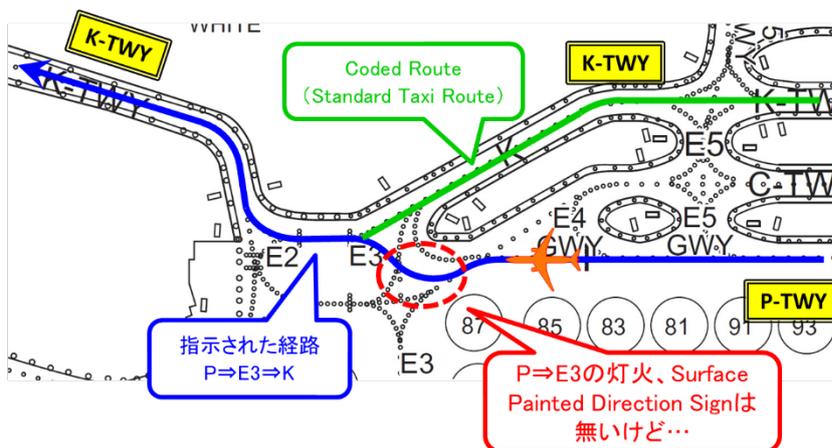
夜間成田空港での出発時、RWY 34R への Taxi において、ATC から Coded Route と異なる P→E3→K との経路を指示された。P から続く灯火は E2 に繋がっており、また E3 には灯火やペイント (Surface Painted Direction Sign) が無いことに加えマーキングが入り組んでいた。夜間、低視程といった悪条件が重なると誤進入する可能性が高いため、Coded Route や E2 経由の経路指示とするか、E3 への灯火、ペイントの設置等の対応が必要だと感じる。

- ✓ 管制上、このような Route 指示をせざるを得ないことがある限り、報告者の指摘どおり、夜間や低視程下では混乱する可能性があるため、標識や灯火類の設置対応をしていただきたいですね。

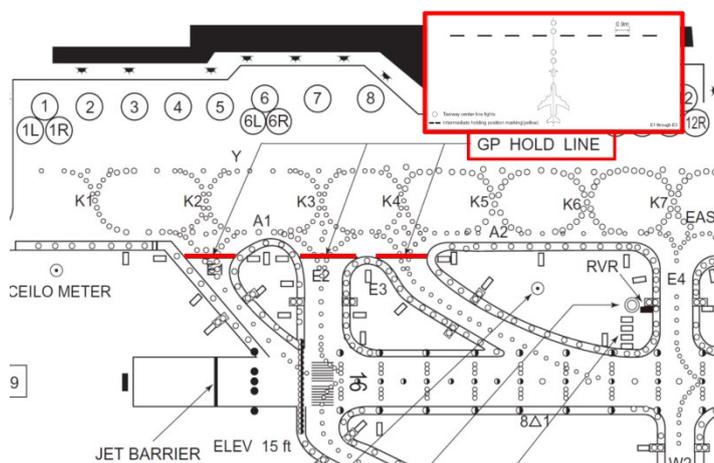
約一年ぶりの福岡便の乗務でした。RWY 16 側の E1 から E3 に GP Hold Line が設置されていますが、普通の Yellow Dashed Line となっていて、羽田空港に設置されている GP Hold Line をイメージしていると、うっかり通り越してしまう可能性があると感じました。同じ内容が VOICES の FEEDBACK 誌にも投稿されていたので分かりづらいことは知っていました。当日は Spot 12 でしたが、RWY 16 への Taxi 時間も短く、Workload が高まっている場合は要注意だと思います。

- ✓ 過去にも同様の報告があります (FEEDBACK [No.2022-01-023](#), [-024](#))。空港によって、GP Hold Line の表示に違いがあるのはスレットになり得るため、改善が望まれますね。

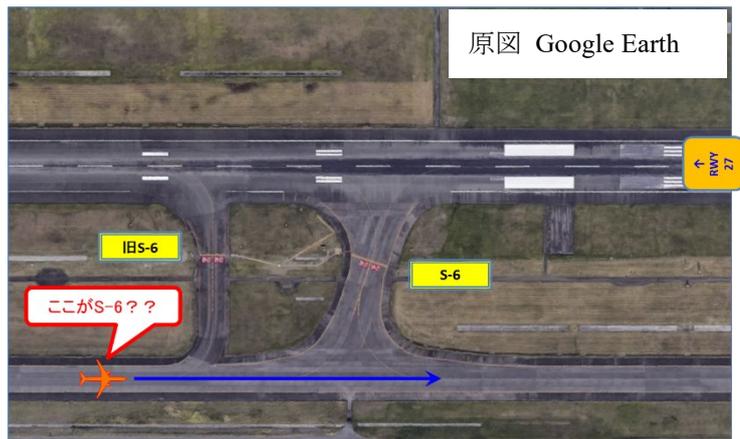
現在、宮崎では S6 において、TWCL の U/S 等、複数の NOTAM が発出されています。加えて、旧 S6 が NOTAM には無いものの、舗装された状態で残っています。夜間に RWY 27 からの離陸に向けて Taxi を行う際、S6 の TWCL の U/S を念頭においていると、真っ暗な旧 S6 を S6 と誤認しそうになりました。TXGS (Taxiing Guide Sign: 誘導案内灯) との距離感も夜間だと分かりづらいです。昼間において視認は容易だとは思いますが、夜間の降雨時等は特段の注意が必要だと感じました。

注: 本図は旧S-6供用中のもの

- ✓ 廃止になった Taxiway に対しては、予期せぬ進入や誤認を防ぐために、進入不可の標識や灯火類の設置、NOTAM での注意喚起とともに、AIP への不利用の図面等の記載が必要かもしれませんね。

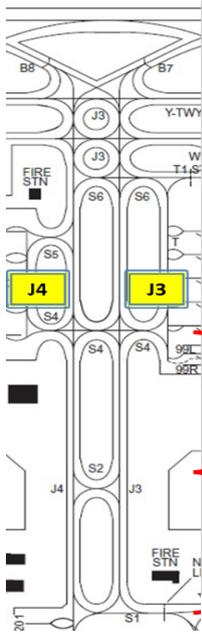
24. 関西空港誘導路の段差

Taxiway J3/4 の中央部分の段差が大きく、Taxi 時の衝撃が非常に強いです。十分減速して通過するようにしていますが、B 滑走路から下り坂で通過する際は速度が出ていることも多く、もう少し段差を小さく改良してほしいです。

S2～S1橋の部分の段差は特に酷い

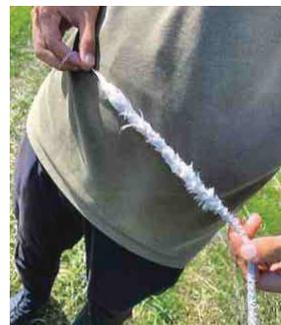
(参考) 報告者提供写真

複座機をウィンチ曳航中に高度 480m で曳航索が切れた。曳航索が障害物（石、草の根等）にこすれ損傷したと思われる。前日にも同じドラムの曳航索が高度 210m 付近での索切れが発生しており、発航回数を重ねた曳航索が劣化している可能性も考えられる。

- ✓ 当該の曳航索は事例報告を受けて交換されたとのこと。

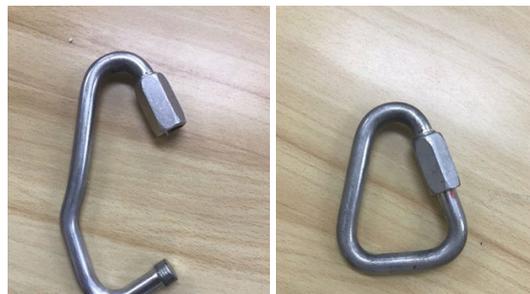
ウィンチ曳航の後、パラシュートはずそうとしたウィンチマンがリングキャッチの変形に気付いた。グライダーの離脱はウィンチがパワーカットしたあと正常に行われていた。曳航中に金具の結合が外れ、変形したと考えられる。リングキャッチは購入したパラシュートに付いていたものであり、ナットを緩めた際に取れる側（スリップマークが付いている側）と反対側が取れていたため、点検に問題はなく、金具自体に問題があったと考えられる。

左：変形後のリングキャッチ 右：正常品
(参考) 報告者提供写真
