FEEDBACK

【 航空安全情報自発報告制度（VOICES）共有情報 】

No. 2019 - 01
2019年8月1日

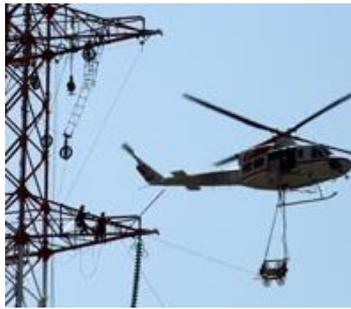
【参考】ヘリコプターによる延線作業
出典：送電線建設技術研究所 HP

延線作業実施時、機体の直下約 5m に吊り下げている延線機のドラムに巻かれているロープをすべて引き抜いたところ、ドラムの軸の部分に巻いてあったブルーシートが空中に飛散しそうになった。この

ため、ホバリングに近い速度でヘリポートまで飛行して戻ることができたが、いつ飛散してもおかしくない状況であった。ロープ巻が緩くならないように営業員が立ち会う対策を取っていたが、ドラムの状態に関しても確認する必要があったと思われる。
