【 航空安全情報自発報告制度 (VOICES) 共有情報 】

No.2019-02
2019年12月3日

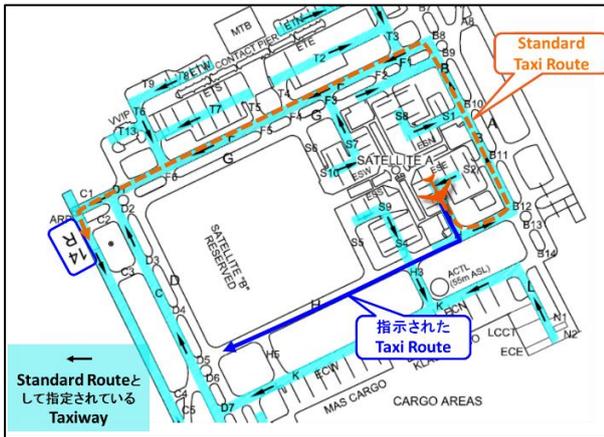
原図：©CAAM WMKK Airport Diagram

クアラルンプールの Spot C22 から Block Out するときの話です。R/M に載っている RWY 14R DEP の Standard Route を予想していました (S3, H, B, F, D1, C1)。Push Back 完了して REQ Taxi をすると、管制からは“RWY14R Taxi via S3, H, Hold Short of D.”との指示。クアラルンプールは Standard Route が設定されているので、とりあえず Standard Route で進行して Hold Short of D TWY かと思いましたが、念のため Confirm してみると、H TWY を Right Turn して西に向かって D TWY 手前で待機という指示でした。危うく H TWY を Left Turn しそうでした。きっと管制としても好意で近い Route をくれたのだと思いますが、パイロット側も、Standard Route という思い込み

- ✓ 疑念が生じたとき、つつい大丈夫だろうという Bias が働きますが、(👍) 疑問を抱いて Confirm したことは素晴らしいと思います。

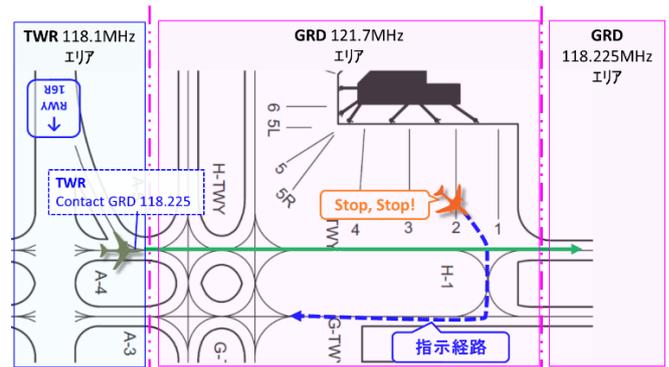
(TWYの指示 およびその時の航空機の位置は、推定です)

羽田空港 Spot X 番より Push Back (DEP RWY 16R)。Push Back 作業完了後、GND に Taxi クリアランスを REQ。“Taxi to RWY 16R via H1-G-Hold Short of A”の Clearance。PF、PM 共に内容を確認、正確に Read Back を行った。その後 PF、PM により左右確認を実施し、Taxiing を開始した。Guideline に沿って右旋回を開始した頃、PM による再度の右サイド確認の際に、TWY H を東進する機体 (B787) が視認され、PF に対し「Stop, Stop」の進言があり、PF は速やかに停止した。停止後、ATC に Instruction を Confirm。その交信中に当該機は我々の前方を通り過ぎた。同時に新たな“Taxi via H1-G-A Holding Point A14”の Clearance があり、飛行を継続した。この間、TYO GND 121.7 では他社機 B787 の交信は聞こえて来ず、L TWY から RWY 16R を横断。TYO TWR 118.1 から TYO GND 118.225 に Contact したものと推察する。

- ✓ (👍) PM による外部監視とアサーションは素晴らしいですね。対象機が ATC と他の周波数でどのようなコミュニケーションをしたかが不明ですが、ある地点をまたいで複数の周波数でコントロールされる空港ではこのようリスクが存在していることを、ATC もパイロットも共有すべきですね。

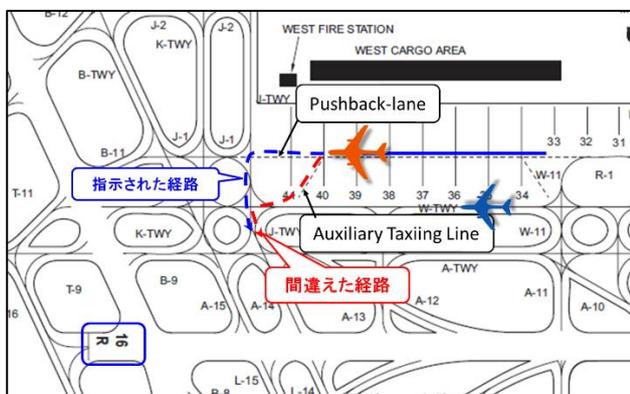
Pushback Lane, Hold Short of J. Report Ready”の指示がきました。事前に Route Manual で3通りの Taxi 経路を確認、Briefing をしていましたが、その時の指示は Route Manual の社内情報にない指示だったので、再度二人で Taxi Out 経路を確認後、「Hold Short of Jなので、その後の指示が来ても W に入れるように Spot 40 番後方で止まります。」とインテンションを伝えて、Taxi Out しました。TWYA 上の A14 および A13 あたりに他機がいたことを確認して、そのためこのような指示だったのかと思いました。そして TWY J から A14 に行くには W から合流しないといけない、と言う思い込みがあったと思います。本来は早い時点で Push Back Lane 上で Hold Short of J すべきか、Auxiliary Taxiing Line を進んで TWY W 上で Hold Short of J すべきか確認すべきでしたが、Push Back Lane 上を進んでいきました。Spot 40 番後方で止まりかけた時に A14 までの指示がきたので、Auxiliary Taxiing Line に沿って、TWY W→J→A14 へ進みかけた途中で、ATC の意図は Push Back Lane から TWY J に曲がった後、A14 へ向かわせる指示だったと指摘を受けました。実際、後方から TWY W を RWY 16L に向かう航空機がありました。通常とは異なる指示の場合は、愚直に「止まって確認」すべきでした。

- ✓ 迷ったら一旦立ち止まり再確認することが何より大切です。

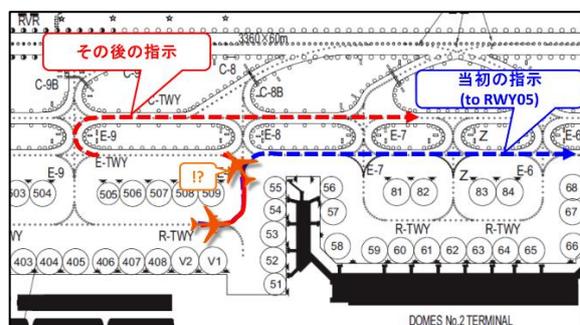
早朝よりの羽田ー九州往復を終えた後の3 Leg 目で発生した Taxi 経路のエラーです。TAF では徐々に南風が卓越して T/O RWY は 05 から午後には 16R に変わることが予報されていた。前便が早着したため、

次便までは1時間以上あった。また、気温も上がってきて地上風も東から南東に変わってきてはいたが、T/O RWY はまだ 05 であった。早めに始めた TAXI & T/O Briefing では、RWY 05 からの出発に関しては初便とほとんど同じ内容で、また、RWY 16R に変更になった際には云々と Briefing した。Spot 5×から R へ HDG South で Pushback & ENG Start を完了し Taxi を Request。GND からは“Taxi via E”とのみの短い指示があった。R から E8 へ左旋回、その先 E で右旋回するべきところを間違えて左へ Steering を切ってしまった。約 45 度曲がったところで副操縦士より“RWY 05!”とアサーションが有り、<やってしまった!>と思ったが、勢いも付いておりその位置からでは切り返しは無理と判断、副操縦士には先の E9 で U ターンする旨を伝えた。ほぼ同時に GND より“Confirm Taxi to RWY05?”との問いかけが有り、副操縦士が“Missed Direction, Request E9 then C to RWY 05”と答えた。ATC からは Request 通りの指示が来て、RWY 05 へ向かった。

- ①九州往復を終え天気も良好、3 便目もほぼ同じ内容で、しかも時間的余裕もあることから来る気の緩みがあった。
- ②T/O RWY が 05 から 16R への変更が予想され、Briefing で最後に付け加えた RWY 16R への変更が頭の片隅に残っていた。
- ③出発した時間に離着陸する Traffic や Taxi している機体が全く無く、目から入ってくる情報が無かった。
- ④GND CONT からの Taxi Clearance も Traffic が無いため、“Taxi via E”という簡単なものであり、経路の再イメージをする必要が無かった。

れたが、対面 Traffic があつたら大変なことになる
ところだった。これからは、分かりきっている（と思
われる）経路でも選択肢がある場面では、十分手前
で“Right Turn E”等発言するようにして、考え違いを
している場合でも、早めのアサーションを得られる
ようにしたい。

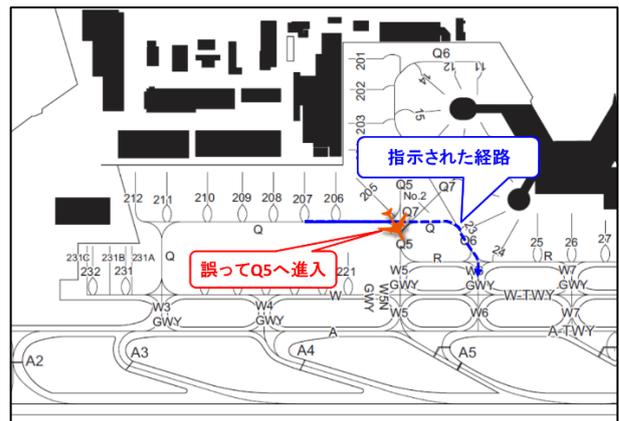
定刻でのオペレーションであった。Spot 207、貨物
エリアでの運航は兩名とも初めての経験であった。
Taxi & Takeoff ブリーフィングはお客様のバス案内
と同時に実施し、丁寧に時間をかけ実施した。バス
到着と共に地上スタッフより 5 分前 Call があり DCL
にてクリアランスを取得した。クリアランスには
DEPRWY 16L と記載されており、再度変更点に関し
て CDU、MCP Panel 等の Set を実施。その頃、Cargo
の搭載が終了となり、お客様の搭乗も間もなく終え
そうな状況であった。手順に則り、ハリーアップに
ならないようブリーフィングを実施すべく Push
Back 方向より順を追って行うも、TAXI ROUTES
DEPARTURES RWY 16L の Chart (A) を注視してし
まった。本来であれば、別 Chart (B) を使用し W6
や W7 GWY の位置を確認すべきであったが、多少
出発時間を意識し、急ぎ気味のブリーフィングとな
ってしまった。当該 Chart (A) からは W5 GWY が
最初の Intersection であることが読み切れなかった。

NRT Ramp にて HDG South の Push Back の後、Q-Q6-
W6 GWY の指示を得たが、誤って Q5 を Turn し始め
たところで、“Confirm Q5?” と問われ、誤った可能性
があるので速やかに停止。程なく“Hold at Present
Position” の指示。Q TWY に戻れる程度の HDG 状態
であったが、誤進入したことに変わりはなく次の

指示を待つことにした。西日が強く、Q5のSign BoardもQ TWYからは確認できる状況になく気付くことはできなかった。その後、直ぐにNRT RampよりQ5 GWY経由のクリアランスを得て、16LにTaxiした。

- ✓ Flight Crewが十分なBriefingを行うことはもちろんですが、複雑な空港においては、Chartや空港関連施設においてエラーを起こさない工夫が必要となっています。

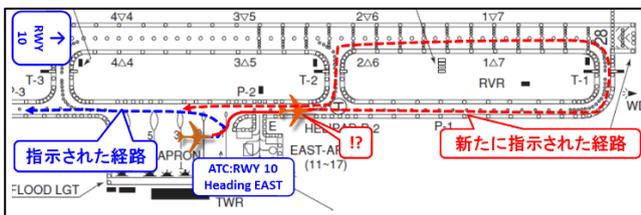
- Pushback within Apron で Using RWY と背を向ける方向に Push Back されたこと
- 上記に対して、Taxi 方向のブリーフィングが抜けたこと
- Taxi Out 時に訓練中の他機に意識が行っていたこと
- Taxi の Turn 時に、2人で Turn 方向の相互確認が疎かになったこと

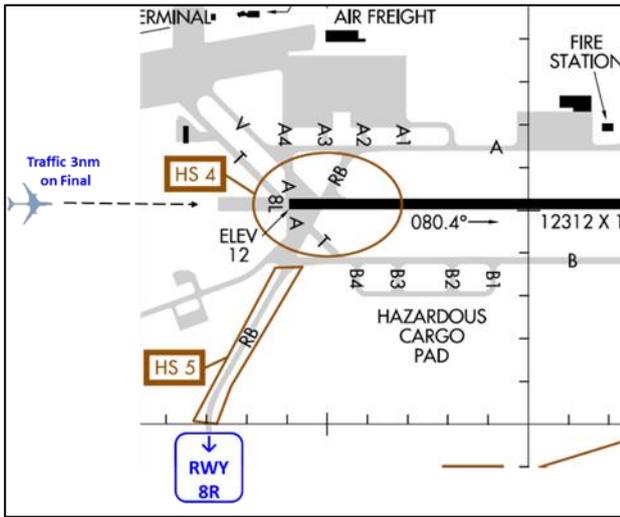
原図：©FAA ATO PHNL Airport Diagram

HNL (ホノルル) 8R DEP での TAXI Phase での出来事です。通常の“Z-A-RB, Hold Short of 8L”の指示の後、“Traffic 3nm on Final, Expedite Cross RWY 8L”の指示。この際、到着機にも LDG クリアランスは出ていたと記憶しています。社内資料にも記載されている内容で HNL ではよくある事例ですが、日本では重大インシデントとして扱われている事例のため、投稿します。

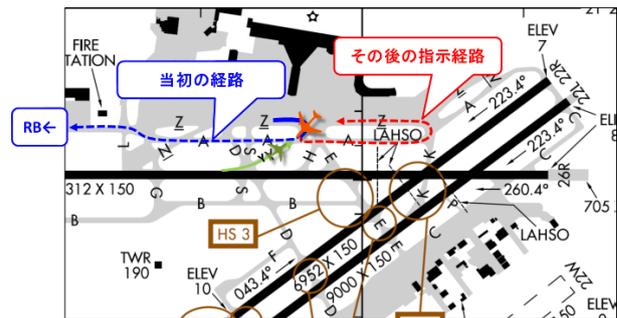
原図：©FAA ATO PHNL Airport Diagram

ホノルルからの DEP 時、地上にて GND Frequency の混雑によりヒヤッとした事例がありましたので報告します。PF は左席 PIC、PM は右席副操縦士であった。出発時の GND 周波数はかなり混んでいて、プッシュバックリクエスト時からなかなかコンタクトできない状態があった。Spot F1 から Tail West onto Z の指示。Taxi クリアランスを RQ するが、他の通信が重なり Say Again に対しても忙しいのか暫く放置される状態が続いた。タイミングを計りやっとコンタクトすると“Y-A-RB, Hold Short of 8L”の指示。180°ターンで A に向きかける頃、8L に LDG し Y から離脱してくる B737 を視認した。この段階では ATC から Traffic Info は無かった。相手機がこのまま進んできた場合 Head-on で動けなくなる可能性を考慮し我々が停止したタイミングで当該 B737 に対し、ATC は“Hold Short of A, Give Way to XX 便”と指示。B737 機も復唱しライトを消灯して停止するも、左側の翼端クリアランスに不安を感じたので停止したままで

PF は「ちょっと（このまま A に右ターン継続は左の翼端が）厳しいよね」と PM に尋ね、A に対して 45°ぐらいの角度を残して考えていると ATC “XX 便、Do You Accept L Turn?”のようなニュアンスで聞かれ、Accept すると ATC “Taxi A Continue Taxi K and Left Turn to Z”と思われる指示が早口で言われた。PM は理解してリードバックを行った。A をちょっと東進したが PF は先ほどの ATC の後半の認識があやふやであったことに気づき、「Confirm K and Z」と訊ねようと PM にオーダーするが、ATC 混雑でなかなかコンタクトできなかったため、再度 Abeam H 付近で停止した。暫くして ATC から“Continue A-K-Z”と明確な指示を受けたがその口調はかなりトゲトゲしいものであり、PF は心が折れそうになるがその後気持ちを切り替えいつものオペレーションを行った。振り返りにおいて HNL 空港の Traffic の増加によって速くて分かりづらい ATC 指示が増えたのではないかと分析を行いました。また、更なる英語力の向上がより良いオペレーションには必要だと感じました。

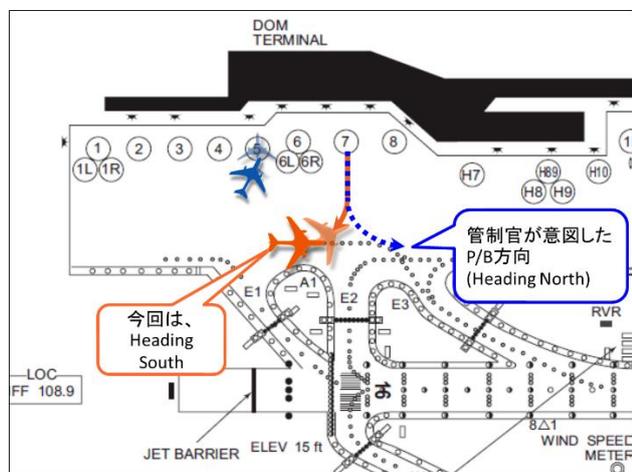
RWY 16 使用時、Spot 7 番からの出発。GND の指示は“After Passing B737, P/B Approved RWY 16”の指示を受けた。Spot 5 番あたりに駐機していた他社機

A320 が、我々の後に同様の指示を受け P/B。徐々に HDG が南側に振られることに違和感を覚え、整備担当者に無線で RWY 16 であることを相互確認した。停止したのは E2 の真横ではあるものの、進入は可能な場所であった。確認会話もしたし混雑空港であること、TWY がクランク状に屈折していることなどから、このようなこともあるのだろうなどと考えていた。インターフォンを切り離れた後、FUK GND より「7 番から RWY 16 への P/B は HDG North と決まっている（事例当時）」との指摘を受けた。他社機に影響を及ぼさなかったことは幸いである。Crew 間の振り返りで、違和感を覚えたときには ATC に確認すべきであったと反省した次第です。

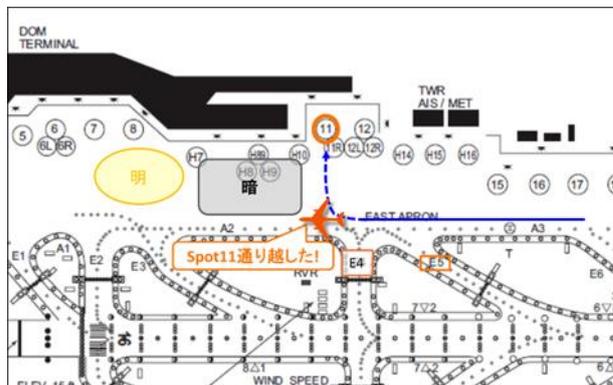
夜間 RJFF（福岡）到着時、Spot は 11 番（最近で来た新しい Spot）。RWY 16 で着陸後、E9 で Vacate。Spot 11 は E4 の少し先で、新しいターミナルの端の方であると共有認識して Taxi 実施。E5 に近づいた頃、Spot 8 辺りが明るく、そこがターミナルで、その先端が Spot 11 と思い Taxi 継続。H7-H10 辺りはタ

ーミナルの工事中で真っ暗であった。Spot 11 を通り越してしまったところで気付いて ATC に Spot 11 を過ぎたことを通報。ATC は、E3 に入り、Hold Short of RWY 16 の指示。到着機の後に Runway を Taxi して、E4 から Spot 11 に入りました。（この内容は工事期間中の話であり、現状は変わっている可能性があります。）

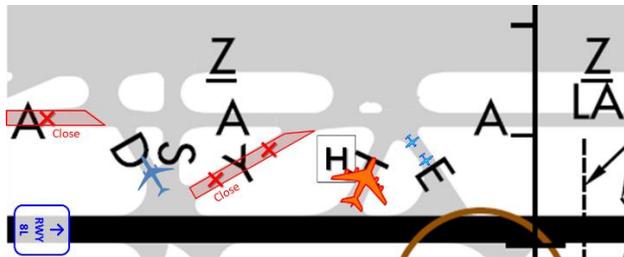
原図：©FAA ATO PHNL Airport Diagram

CAP が早くから地上の状況を見て取り、「何かあるかも！要注意。」と意識の共有をしてくれたこと、使用する Taxiway と他機との距離感をお互いに声を掛け合いながら早々に無理と判断できたこと、後続機のことまで考えてギリギリまで前に出て停止したことなど、いい Coordination の結果、「何事もなく」運航することができました。

管制に言われたとおり、H から Z まで進んでいたら間違いなく小型機と衝突していたなと思います。ホノルルの管制は大型機の管制には慣れていないのでしょうか。このような状況は B777 や B787 でも起こりうるのだと思います。

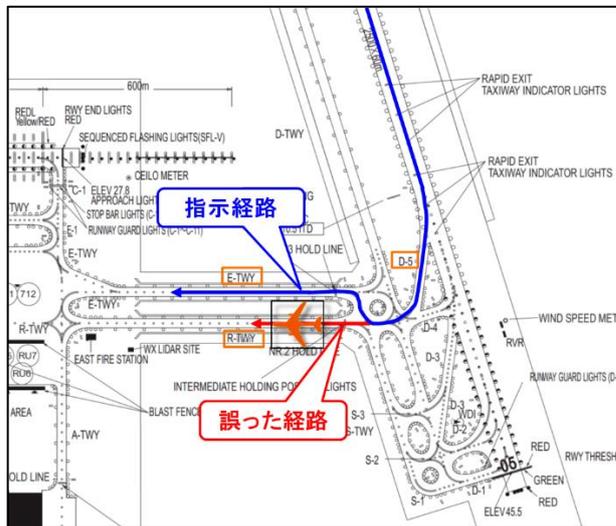
- Taxi に関する Briefing が形式的で、運航に生かされていない。
- 自分の思い込みが強く、PM のアドバイスも有効活用していなかった。

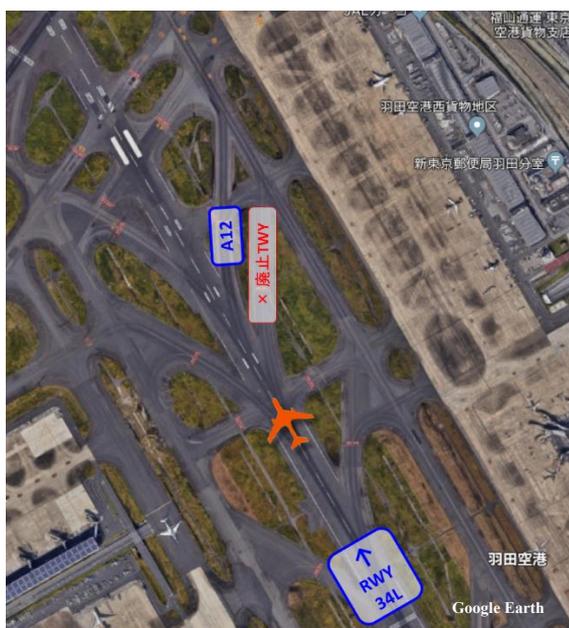
降雨の中、夜間の RJTT(羽田)34L への Approach。APCH Briefing では NOTAM で使用予定の High SPD

TWY A12 も TWCL U/S で見つらいため注意が必要と 2 人で共有。実際に着陸後、予想通り見つらい TWY。しっかり減速して暗闇の中にセンターラインを発見。ステアリングを切り始めるとそのセンターラインの先の TWY の様子が何か変。実はそれは廃止された TWY でした！再び RWY に平行に走行すると、程なくして本物の A12 のセンターラインを発見。幻の TWY に吸い込まれずに済みました。最初に発見したセンターラインは、廃止された TWY に繋がっていたもので、黒く塗りつぶされていたものようでした。夜間でなおかつ路面が濡れていたため、飛行機のライトが反射して、黒く塗りつぶされたセンターラインが浮かび上がって見えたようです。同じような状況は、ランプ内で時折見かけますが、High SPD TWY のセンターラインでは非常に危険です。廃止されたセンターラインは塗りつぶすのではなく、削り取るなどして雨の夜でも誤認することのないような対策や、見やすい閉鎖標識を廃止された TWY に設置する必要があると思います。この状況を放置していると、以前成田で工事中の TWY に誤進入した外航機のような事象が再発しそうです。また今回、一時的にセンターラインを誤認したものの大事に至らなかったのは十分に減速していたためであり、安全マージンをとるには減速がとても有効であるということも再認識しました。

- ✓ 空港内の標識の設置および運用については、どこにどのようなリスクが隠れているか共通の

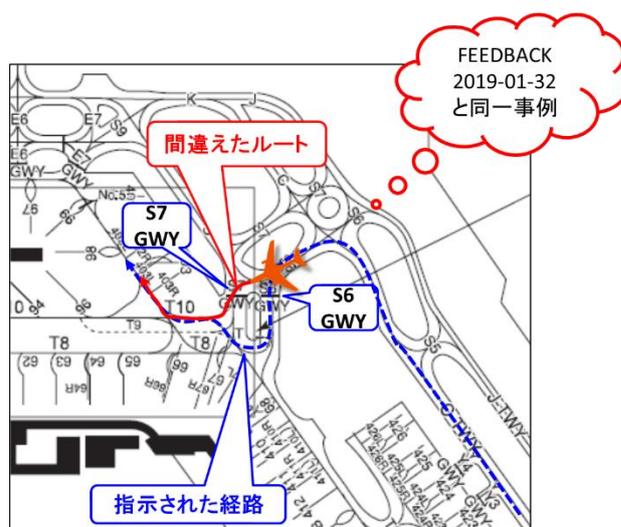
NRT RWY 34L に着陸後、GND Control から“TWY A-S-C-S6”の指示を受けて Taxi し、Ramp Control に移管されました。Ramp Control からは、“S6 Gateway-T-T10-Spot”の指示を受けました。TWY C から左折し S6 に進入した後、Spot の位置を探すことに自分の意識が向いてしまい、そのままほぼ直進となる S7 Gateway に向かってしまい S6 Gateway に向かうためには一旦左折しなければならないことを失念していました。S7 Gateway に進入するためには少し右折しなければならないため、右折を開始したところで、指示された S6 Gateway ではなく S7 Gateway に向かっていたことに気付き、すぐに停止しました。それから改めて Ramp Control より S7 Gateway から Ramp Area に進入する許可を得て Ramp in することとなりました。Gateway を間違えた背景としては、当日の NRT の WX が活発な低気圧による雨を伴う Strong Crosswind Condition であり、最終進入開始直前には Go Around している便の ATC をモニターする状況でした。我々の便の着陸時も 18-19kt 程度の Cross Wind 成分での着陸でした。この Strong Crosswind で着陸を行ったことである意味ほっとしてしまい、その後の Block In までの間の警戒心にゆるみがあったと思

われます。PM も同様の状態であったようで、Taxi Navigation において PF である私と同じループにはまってしまい、ここで気付くことができなかったことを FLT 終了後の振り返りで確認しました。上記のような状況のため、Spot に向かうに当たって、逆方向である左折を行ったのちに Gateway に向かわなければならないという NRT 特有の Taxi Threat に対して、出発時に行っている SA (Situational Awareness) の共有と経路の慎重な確認を行った上での Taxi を行うという Countermeasure が機能しなかったことを反省しています。

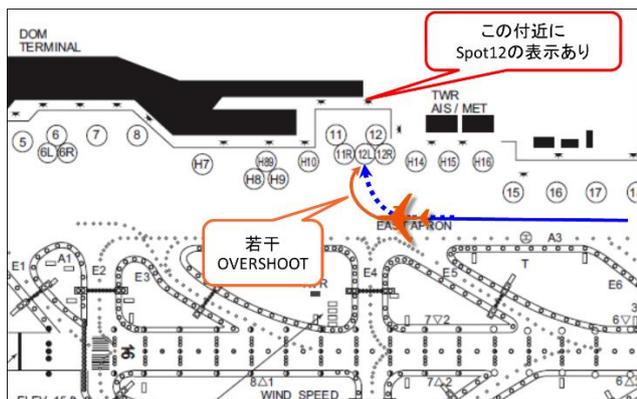
特に、初めての使用スポットの場合には、十分な警戒心を持ちたい。また、導入線を第一の Cue としてのスポット位置をつかむ方法を取りたい。

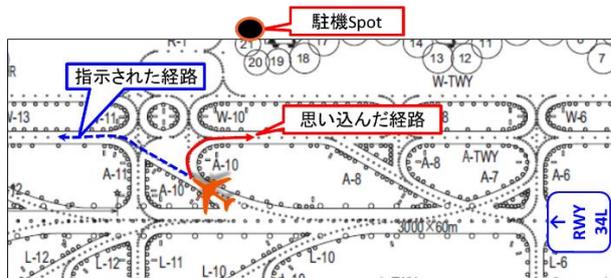
羽田への最終便で RWY 34L に Landing 後、誘導路を間違えてしまいました。概要は「A10, A, North Bound」の指示に対し South に曲がってしまいました。その後 ATC からの新しい指示により Spot XX に

向かいました。どうして A10 に入って Spot XX なのに ATWY なのか疑問に思いました。PM も、確認しましょうかと、他機との ATC の合間を縫って「Confirm Spot XX」と聞いてくれました。ATC からは“Spot Occupied”と返事がありました。まさか最終便で 15 分くらい遅れていて Spot XX が Occupied なんて思ってもいません。その時は Spot XX に向かえるように A10 (旧 A6B) に曲がりながら、また後続着陸機のことにも気にしながら、それでも低速にして Confirmation を待っていました。もうこの瞬間には North Bound は記憶から抜けていました。そして Spot Occupied のために A TWY に入ると理解した後、旧 A6B に入れば A TWY は Right Turn しか思いませんでした。A に 45 度くらい Right Turn 中に ATC から“A North Bound”と指示をしたと指摘され、状況が理解できました。PM も同様だったと思います。Spot Occupied の Information がなかったこと、後続機に対しての Time Pressure の中、他の ATC のためにすぐに Confirm できなかった状況、TWY の名称の変更で BRANCH がなくなり右も左も A10 になったこと、記憶はすぐに抜けてしまうこと、旧 A6B に入ったら A TWY には右にしか回ったことがないことなど、思い込み、バイアス、ATC の環境が要因だったと思います。

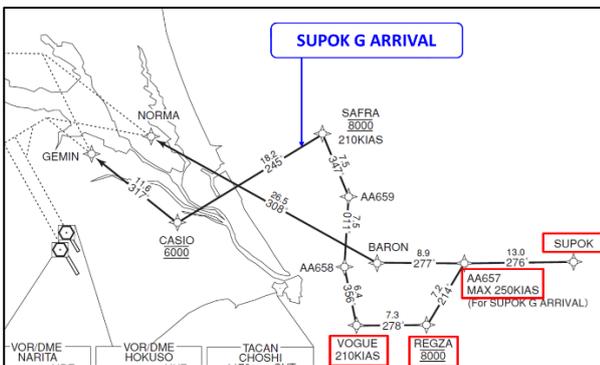
到着時は ATIS にて ILS Z RWY16L/R の運用中、東からの到着のため CDU には SUPOK N ARR をセットしていました。TYO Control より指示された APP 周波数 124.4 にコンタクトするも、指示された周波数が違い、新たな周波数 127.7 へコンタクトすることになったため、クリアランスリミットの SUPOK 直前で APP へコンタクトすることになりました。APP からは“Expect ILS Z RWY16L”と言われ、STAR のクリアランスが無かったため、確認すると“CLR VIA SUPOK-G ARR”とのこと、ワークロードがしばらく高い状態となりました。CDU のセットは間に合いましたが、SUPOK 付近で、“Descend via STAR to 8,000ft”の ATC があり、VNAV PATH で降下を開始しました。AA657 の Max 250kt に対しては、Speed Brake を使い対応しましたが、10,000ft 付近となり VNAV に入っている 240kt/10,000ft により、VNAV の SPD Command は 240kt へと変わり、この辺りでその先の速度制限に対して意識が薄れました。REGZA 8,000ft を通過する頃、“Descend and Maintain 6,000ft”の ATC により、8,000ft の Level 区間が無くなったことを、PF/PM で相互に確認した後、V/S Mode へ変更しました。VOGUE が近づいた時、240kt のままになっていることに気付き、直前で 210kt へと減速を開始しました。短い区間で ALT/SPD と制限の続く STAR において、High Workload により UAS へ陥りかけました。VNAV 以外のモードを使うときの脆弱性をあらためて感じた次第です。

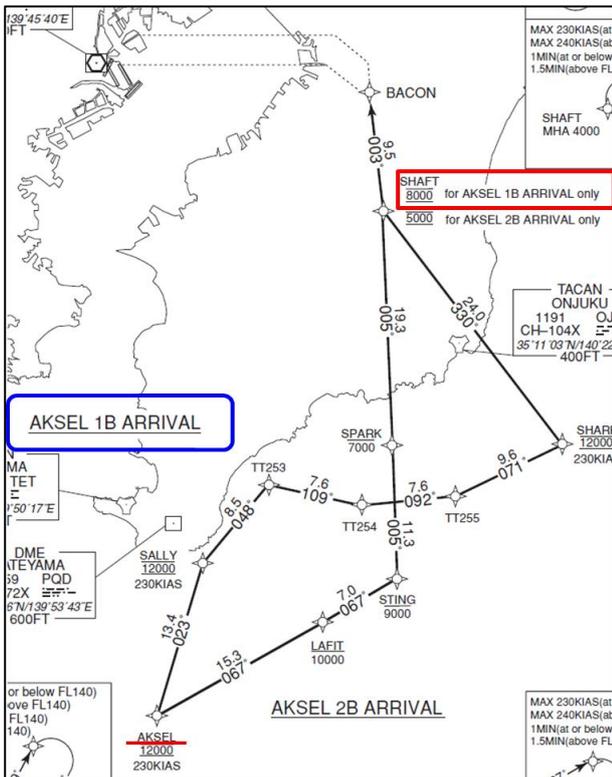
東京の LDA W RWY22 の進入中、AKSEL 1B ARR において ATC より“Direct SHAFT, Descend via SHAFT to 8,000ft”という指示が発せられたが、今まで SHAFT の高度制限に対する経験がなく、SHAFT を 8,000ft 以上で通過すればよいと、勘違いしてしまった。SHAFT の手前で PM が気付き Assertion してくれたので自分自身も気付き、Manual Control に切り替え降下率を大きくして対応した。過去に SHAFT の高度制限の指示を受けたことが無かったので、高度制限への意識が低かった。今回 PM の Assertion が有ったのでヒヤリハットで済んだが、今後は PF として、高度制限をしっかりと認識することが必要だと思った

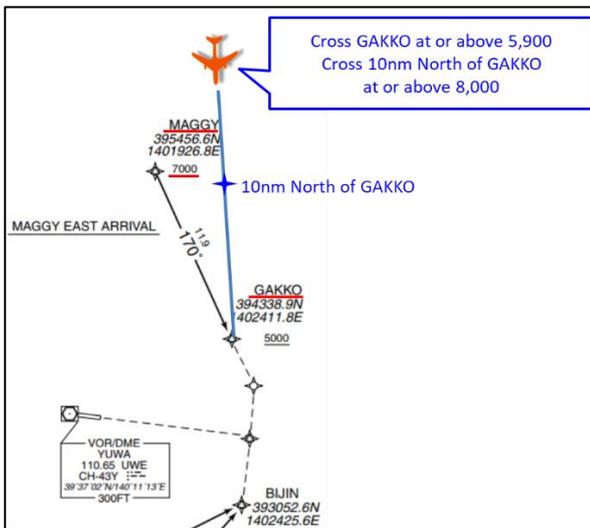
夜の AXT (秋田) 便で IMC であった。AXT への降下の際し、ACC から“Direct GAKKO”の指示があった。西側に CB があったので少しでも東に行った方が良いと思い、この指示に従った。その後“Cleared for ILS Z RWY28 Approach, Cross GAKKO at or above 5,900, Cross 10NM North of GAKKO at or above 8,000”の指示があった。High Path になることは知っていたので Path の計算をしようと FMS にこれら 2 つの高度制限の入力を Order した。もともと MAGGY East Arrival の MAGGY に減速分を加味して低めの 7,000ft Just を入力してあったが、Direct 操作によりこれが消えたので、当然 TOD は前方に移動した。そのことについて PM から助言があったので、FMS の TOD より 7nm 程度手前から FPA で降下を始めた。また、GAKKO 以降は高くなるので GAKKO は Flap 1 の 190kt で通過してその後 FLCH+Speed Brake で一つずつ高度を Set しながら高度処理をする旨の Briefing をした。13,000ft 付近にさしかかった時、ALT Bug が 8,000ft ではなく 5,900ft になっていることに気付いて慌てて 8,000ft を Set し直し、事なきを得た。そのまま 5,900ft まで FPA で降下していたらと思うとぞっとした。

- ✓ Flight Path に関する情報をモニターすることで MCP への入力エラーを捕まえることができました。しかしどのような時でも警戒心を維持することは難しいので、エラーを防ぐためにも VNAV を積極的に利用し、もし高度処理が難し

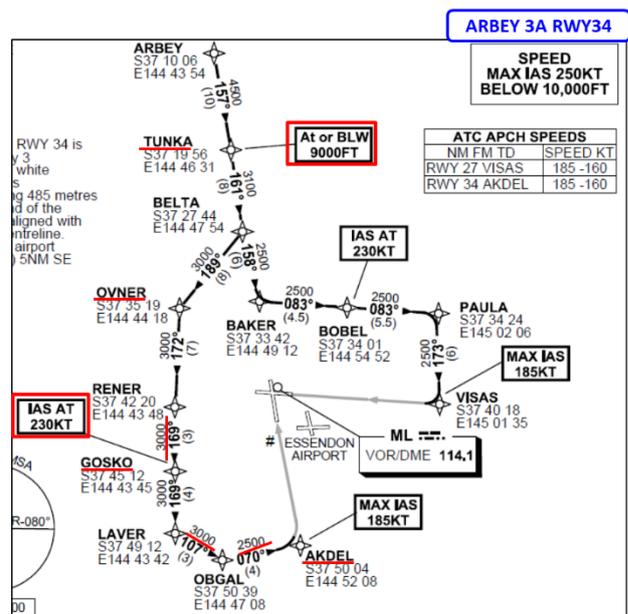
原図 : ©AIRSERVICE AUSTRALIA YMML Chart

風が予報され、実際に強い北風の中の Approach を行った。STAR は ARBEY 3A RWY34 を Select し、予想通り ARBEY 3A ARR のクリアランスが来た。FMC は TUNKA 9,000B と GLS34 の IAF である AKDEL 2,500 を Direct で結ぶ Path が書かれていると思われる、GOSKO の高度は 4,800ft 近辺であったと記憶している。GOSKO の速度制 230kt は (50kt の Tail Wind を考えると) 速いと思われたので、後のエネルギー処理を考えて GOSKO に 230/3,000 の Constraint を作成した。降下中先行機との Vertical Clearance を取るため、小刻みな降下指示が来た。OVNER あたりで 6,000ft までの降下指示しか来なかったもので、Path より高くなった時点で SPD Intervention により (GOSKO より先に) 230kt を作り降下の指示を待った。その後、5,000ft への降下の指示と、減速の指示が来た。(GOSKO での 230kt が速いと感じていたため) 喜んで減速を行い Flap 1 を指示し速度を落とした。その後、3,000ft への降下の指示が来たが、ここで VNAV を Engage すると速度が 230kt に飛ぶと考え FLCH を選択した。LAVER 手前あたりで DES 2,500ft の指示が来たので、MCP を 2,500 に Set し、さらに減速するべく Flap 5 を指示した。3,100ft あたりで減速しつつ、ふと LAVER-OBGAL 間の MEA が 3,000ft であることに気が付き ALT HOLD を Push し減速を優先させ、OBGAL を通過後再び FLCH で降下を開始した。今回は北風が強く、STAR のコースを飛ぶことの難しさに対して慎重になり、エネルギーを殺していく作戦だったため (Threat に対してのマネジメント) 早目に降下した方が良いという認識であったが、FLCH を利用したことで MEA を切りそうになってしまった。チャートに分かりやすく高度が書いてあったことが、エラーを防ぐ有効な手段であった。

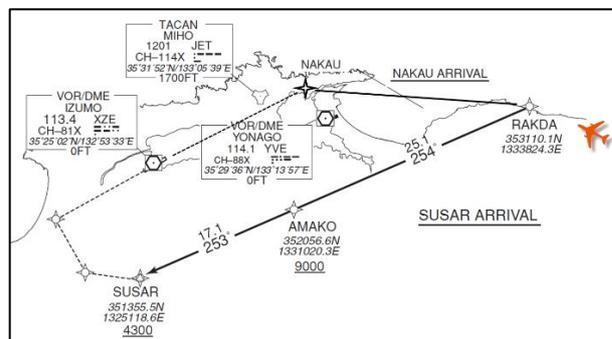
IZO (出雲空港) 行きの早朝便において、準備していた APCH Type と違う経路を ATC から指示されたのに気が付かず、危うく指示とは違う経路を飛行しそうになった。巡航中、IZO の WX をチェックすると東風が 10kt 程度吹いており、性能的にも RWY 07 を選択すべき状況で、ACARS の Spot 情報にも RWY 07 と書いてあり、SUSAR ARR、RNAV RWY 07 を行うことを選択した。また当該 APCH を行うのは初めてだったので Briefing にてそれを表明し、注意点について確認した。RAKDA の数 nm 手前にて TYO コントロールから MIHO APP に移管後すぐ HDG 340° を指示されたが、その方向 (コース右側) に Echo が

あったため、RAKDA まで現在のコースを維持するようにリクエストした。そのとき自分の中では、RWY 07 の場合はこんな指示が来るのだなと勝手に納得していた。その後、ATC から Clear via NAKAU ARR の指示が来たが、RWY 07 だと思い込んでいた頭で、いつも来る聞き慣れた指示に違和感を持たず、ラジャーと答えた。副操縦士が Read Back した後、RWY 25 でいいのですか? とアドバイスしてくれて初めて RWY 25 への経路指示と気が付き、既に RAKDA 付近まで来ていたので NAKAU 方向に HDG を回しつつ、RNAV RWY 07 をリクエストして、SUSAR ARR へと会合した。自分は全く認識していなかったが、すぐ前に先行機がいて RWY 25 での進入をリクエストしていたようで、その流れで NAKAU ARR の指示が来たと思われ、そのため直後に NAKAU での Holding の指示も来ていた。早朝のぼーとした頭での警戒心の無さによる ATC や先行機への意識の欠如、思い込みによる Wishful Hearing、これらによって UAS に陥ってしまったが、その誤認識を断ち切って元に戻してくれたのは、やはり PM のアドバイスであり、当該副操縦士には心より感謝したい。

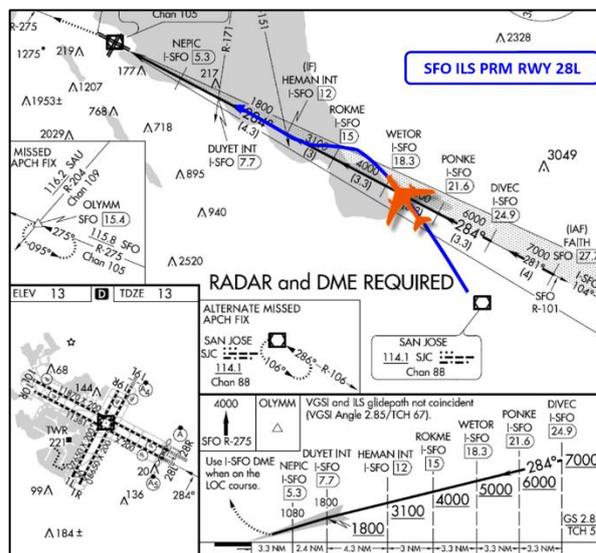
原図：©FAA ATO KSFO Chart

SFO (サンフランシスコ) RWY 28L ILS への不安定な Align をしてしまったことを報告します。良好な天気、それほど Traffic の混雑が無い中、OAK CTR より "DES via BDEGA 3 RNAV ARR" を受領し 11,000ft に向け降下をした。途中、OAK CTR より "Expect Visual RWY28L" を告げられた。BRIXX 通過後、APP より Radar Vector を受け、8,000, 7,000, 6,000, 5,000, 3,000 の降下指示が来た。RWY 28R の先行 Traffic Information を受け「Traffic Insight」を告げると RWY28L の Final へ向け「HDG 310 Maintain 3,000 until Establish LOC, Cleared for ILS RWY 28L」を受領し、HDG SEL 310、APP MODE を Engage した。LOC Capture 前に 3,000ft 以下に降下する可能性を認識し、

APP MODE を外し、ALT HOLD、LOC ARM とした。LOC ARM にした時点で既に、Final Approach Course を過ぎていたのか LOC CAP にならず、OBS 席の CREW から「LOC Capture しない」との Assertion もあり、Autopilot を Disengage し Manual で Align 操作に入った。その直後に ATC から「Left Turn HDG 250 Maintain 2,000 until Establish LOC, Cleared for ILS RWY28L APCH」の指示を受けた。前方 Traffic と十分に Separation があり、TCAS の作動および ATC からの Traffic Alert もなく、その後正常に Approach し着陸した。その後、Block In 後も ATC より問い合わせ等も無かった。改めて、ATC Clearance に沿った MODE 選択 (LOC のみ ARM) と Raw Data の先読みを怠らない等、基本に忠実な Operation の実施を痛切に感じました。

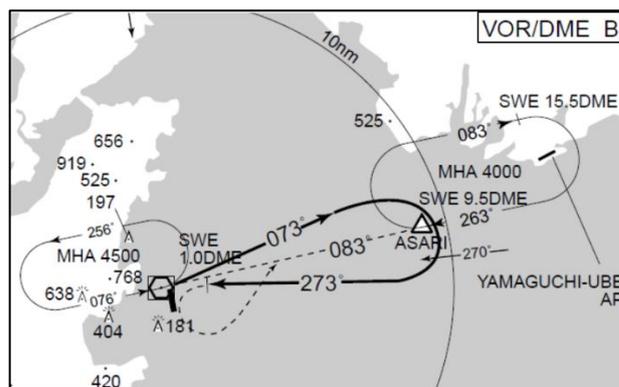
でしたが、Few Cloud が低高度にある状況、滑走路に対してほぼ真横に近い風でした。前回の KKJ への APCH は VOR/DME/ILS RWY18 でした。VOR/DME/ILS RWY18、VOR/DME/ILS RWY18 Circling 36、VOR/DME A (RWY18)、VOR/DME B (RWY18) の可能性を予想して FMS 等の準備をしていましたが、実際に TSUIKI Radar からの指示は VOR/DME B (RWY36) でした。4,000ft から R/V が始まり、その間に FMS の Set を行いました。1,600ft への降下後、APCH Clearance を受領、FMS の Set を参考に TRK/FPA Mode で APCH を開始しました。PM (機長) と、VOR/DME B Circling 36 の飛び方 (CONFIG Set の Timing も含めて) をしっかりと共有できておらず、途中で Level するのか MDA 580ft まで降りるのか、1,000ft 少し前で降下中に質問がきました (当日は遠くから RWY は見えているものの、所々に雲があった)。早めに 1,000ft 以下まで降下したこと、1,000ft 前後で今後の飛ばし方の説明を行っていたこと、視程が良いときの Visual PTN 時の CONFIG Set との勘違いもあり、LDG Gear Down が遅れ、1,000ft 以下での Down となりました。その後は Minimum Circling Downwind に入り通常に着陸しました。今回、APCH 開始前に、PM の機長からは ASARI 近辺での Landing Gear Down を含めた CONGIF Set をリコmendされていましたが、FMS のセット等を行ってワークロードが高くなったために、早めの CONFIG Set はできませんでした。フライト終了後に PM の機長と早めの CONFIG Set の重要性について討議しました。

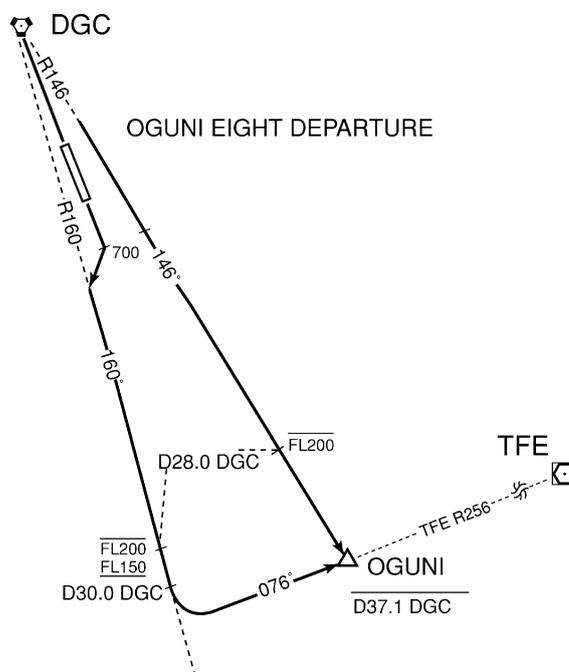
近で AP のカップリングを VOR から FMS に切り替えてしばらくしたら、管制から“OGUNI に Direct しているのか？”と聞かれた。MFD を見ると本来 DGC の 160 ラジアル 28DME に向かわなければならないところを OGUNI に向かっていた。管制に直ちに本来のコースに戻る旨を伝えたところ、そのまま OGUNI に向かってよいと指示されたのでそのまま飛行した。福岡は何度も行って慣れており、当該 SID も毎回使っていたが、大抵早い段階でレーダーベクターか Direct OGUNI が来るので SID をキッチリ行ったことがなく、何より FMS で SID を入力したにもかかわらずポイント抜けがあるとは思っていなかった。

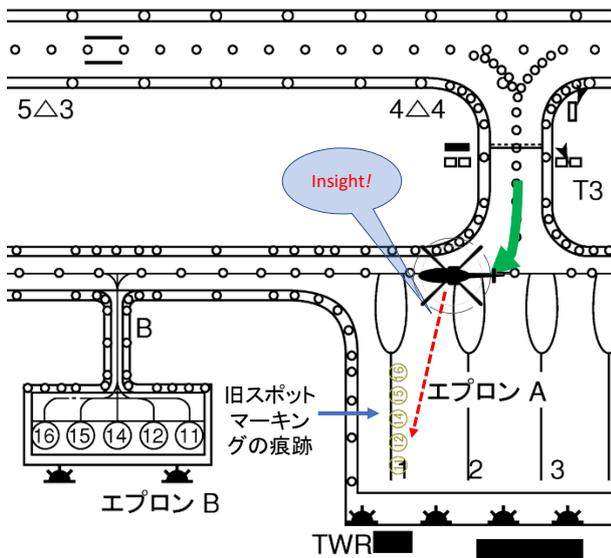
ヘリコプターにて帯広空港に着陸し、T3 経由でスポット 12 番へ向けてエアタクシーをした。エプロン A の 1 番スポットに並ぶ小型機スポット 11～16 番を確認し、12 番スポットに接地した。接地直後、TWR からスポットを間違えていることを無線にて指摘され、エプロン B のあることに気づき、エプロン B の 12 番スポットへ移動した。エプロン A の旧小型機スポットのラインが見えていたことから違和感なく向かってしまった。後で確認してみるとエプロン A の旧小型機スポットのラインは塗りつぶしているようではあるが、完全に消えているわけではなく、ただ色あせているだけのように見えた。目に入ったスポットのラインを正規のものと思い込んでしまった。

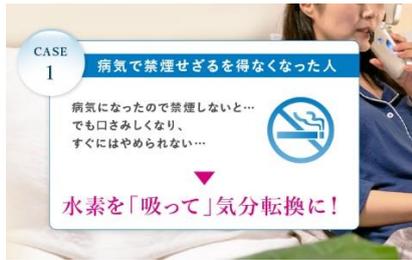
ポータブル型の水素ガス吸引具の例©KENCOS 社
サイトより

(その 2) 機内サービス時、旅客が鼻に透明チューブを差し込み医療器具のようなものを使用していることに気付いた。当該旅客に確認を行ったところ、小型水素発生器であった。規程にて<危険物・機内持込制限品リスト>を確認し、持込み・お預けとも可であるが、「機内使用不可、電源 Off とすること」の記載を確認し、旅客に機内で使用できない旨をお伝えし、電

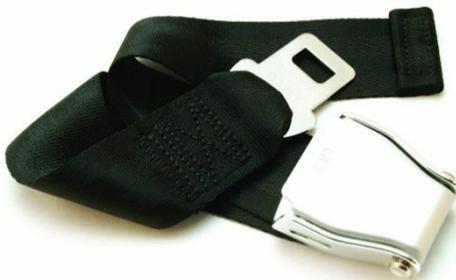
122. エクステンションベルトの持ち込み

旅客が持参したエクステンションベルトを使用しているのを発見した。今回は機内搭載のものと同色が違ったため気が付いたが、同じ色なら気付かなかった可能性がある。

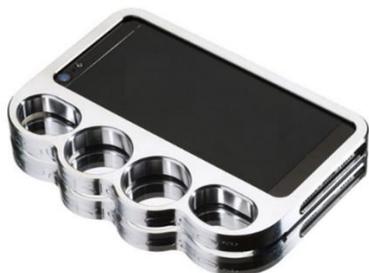
131. コンソリーを責任者の判断なしでクリーンエリアへ

お客様がメリケンサック型のスマートフォンケースをお持ちであることが Wicket にて発覚したが、コンソリーとしてゲート受託できると伝えられたため係員が搬送した。GATE までの搬送途中に旅客責任者に報告したが、旅客責任者の判断なしで搬送していることが判明した。

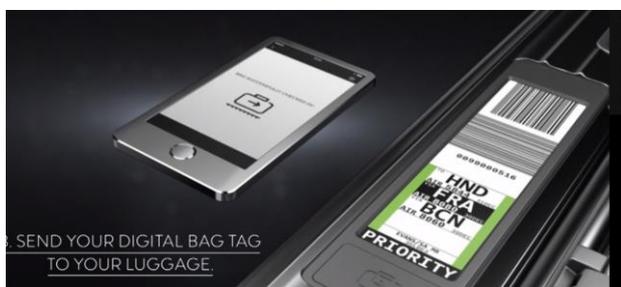
132. 電子タグ付きスーツケース

出発便にて Bag 搭載中に電子タグ付きスーツケースが出て来たが、電池及び電源 OFF の記載が無かったため、担当部門に確認を依頼した。その後、どちらの確認も取れたためそのまま搭載した。
