【 航空安全情報自発報告制度 (VOICES) 共有情報 】

No.2019-03
2020年5月26日

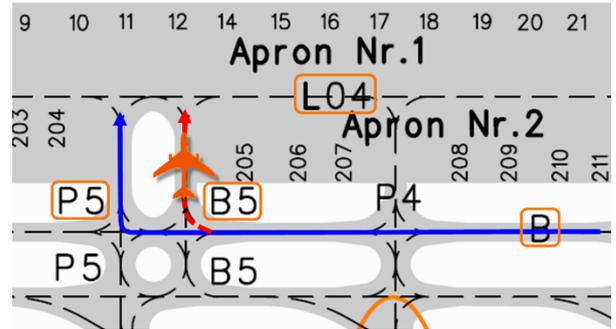
原図：CHINA AIP

- ・ Traffic が全く無く、B5 経路に違和感を持たなかったこと。

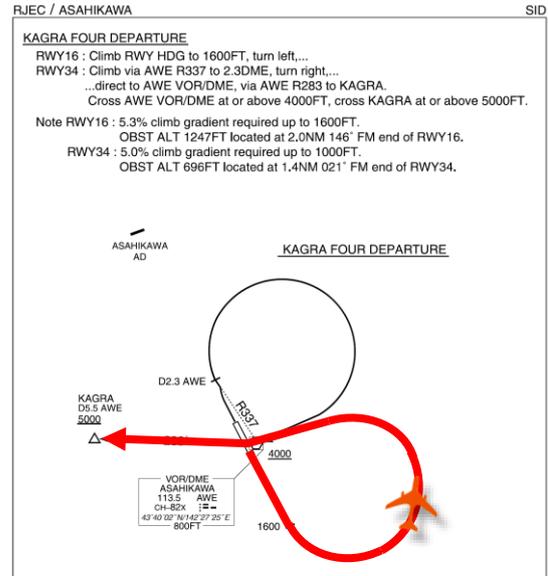
原図Copyright©2008 国土交通省航空局

旭川空港は大気の状態が不安定で、空港周辺に Echo が散在していた。RWY 16 からの KAGURADep であったが、最近 B767 で Flap Placard Speed Over が頻発しており、DEV が必要になる可能性を考えて、離陸後 1,600ft で Left Turn を開始し、2,200ft (対地 1,500ft) で LNAV ON にし、通常の自分のタイミングより早めに A/P ON とした。飛行機は旋回を続けていたが LNAV の線が消えていたため、どういう動きをするのか少し不安になり、HDG SEL Mode に変えて少し HDG を左に振った。加速を始め Flap 1 を Order し更に HDG Bug を左に回そうとして、誤って SPD Bug を左に回してしまった。気がついて Bug を加速側に戻したが、一旦大きな入力されたため Pitch が上がり続け、なかなか A/P が追従せず Speed を切ってしまった。PM の Assertion に従って、一旦 A/P を

切り Manual で Recover した。

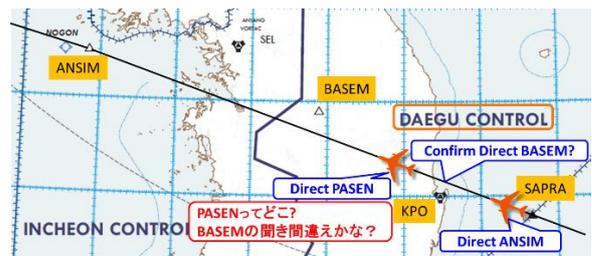
原図：KOREAN AIP

大邱(テグ) ACC 内を飛行中、SAPRA を過ぎた付近で“Direct ANSIM”の指示を受けた。ANSIM が聞きづらく何度か Confirm したが、ATC より ANSIM で OK との返答を得た。その後、KPO ABM 付近で ATC より“Confirm Direct BASEM?”との問い合わせがあり、「We Are Direct ANSIM」と答えた。その後“Direct PASEN”との Clearance を受領した。BASEM の発音が PASEN に聞こえたが、この辺りはより慎重に聞いていかなければならないと強く感じた。

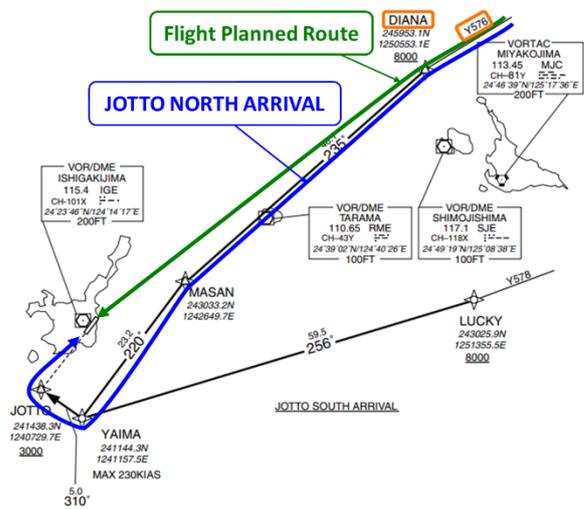
原図Copyright©2008 国土交通省航空局

Arrival は Y576 上の DIANA から始まる JOTTO NORTH。CDU にセットし、コントロールから降下指示を受け降下。通常であれば、DIANA の手前でアプローチに移管されアプローチクリアランスをもらえるはずが、出発機がいて移管がスタンバイ。クリアランスももらえていないので、フライトプランルート通り。しかし CDU は Arrival のままのため再セットが必要。Arrival ルートとフライトプランルートが違ってくるため、注意が必要です。

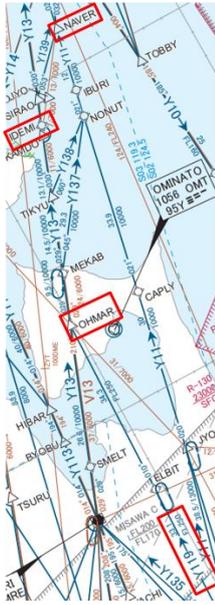
原図Copyright©2008 国土交通省航空局

羽田から千歳に行く便でのことです。CTS RWY01 運用時には IDEMI/FL150 の管制指示が来るようになりましたが、その手前の Y119 は OHMAR (青森付近)まで MEA/FL250 です。重量と風の状況にもよりますが、この日の条件では CDU の計算するパスは MEA を 700ft 程度下回っていました (B777)。副操縦士 (PM) の適切なアサーションによって Direct NAVER をもらい MEA を逸脱することはありませんでしたが、注意が必要だと感じました。

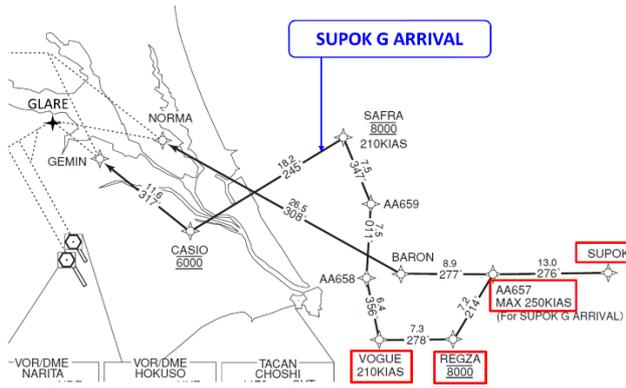
原図Copyright©2008 国土交通省航空局

ホノルルから成田への帰り便で、STAR は SUPOK G でした。この STAR では、AA657 MAX 250KT (CDU 上の高度は 12,000ft くらいだったと思います。) と VOGUE 210KT の 2 つの SPD が FMS に反映されていません。高度の制限がないためです。また、ILS Y 16L の場合、いつのまにか NOTAM からなくなっていました。GLARE MAX 230KT の制限も CDU 上は反映されていません。事前に準備しておけばどうということはないと思っていました。しかし、1415 着陸予定のため、ILS Y 16L の Y 運用だと思い、Z の可能性が低く、かつ風がバリエブルだったため、ROUTE 2 には 34R をセットしていました。しかし直前に Z に変更になり、CDU をセットしなおしたところ、AA657、VOGUE に手入力していた SPD は、すべてリセットされます (当該機種では FMC Database へ速度制限だけの登録はできない)。再度手入力し、ブリーフィングし、QNH Set、10,000ft Call など Task が重なりエラーを誘発しやすく、スレットと感じました。実際に 250kt/8000A を次のポイントの REGZA に入力してしまいそうになりました。また、Radar Vector や Direct も予想しづらく、その度に Path が低くなったり高くなったり、Restriction がなくなったりと、モードの使い方や SPD の選択に迷いました。ハワイのシングル編成フライトの帰りでパフォーマンス落ち気味になりやすいこと、STAR や APCH Type、RWY の選択肢が多く、直前にならないと決まらないこともエラーに繋がりがやくなるスレットと感じま

した。

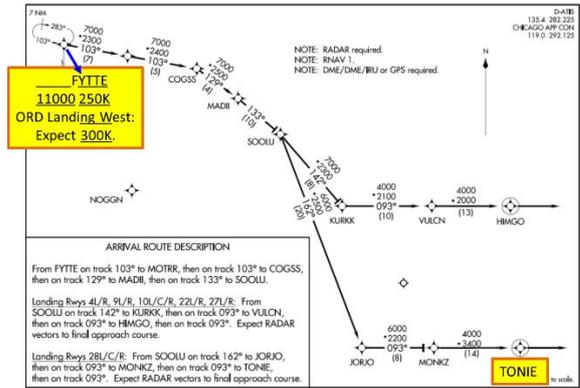
原図 : © FAA ATO KORD Chart

シカゴへの着陸に際し承認された FYTTE ARR に従い降下していたが、FYTTE 以降も有効な 11,000ft の Altitude Restriction を逸脱し、10,780ft まで降下してしまっ。LDG Briefing では予想される STAR、APCH について共通認識を形成したが、STAR の Bottom Altitude (※) に関しては言及しなかった。シカゴ APP からの指示は “Descend via FYTTE 5 RNAV ARR, except Maintain 300kt” であったと PF は認識しており、Bottom Altitude の指示がないことに疑問を持ったが PM には表明しなかった。PM は R/V が開始される TONIE までの MEA である 4,000ft まで降下できるとの認識から「4,000 です」とアサーションし、これに同意した PF は MCP ALT Window に 4,000 をセットした。13,000ft 近辺で ATC から “Do Not Slow to 250kt, Maintain 300kt till 10,000ft Then Reduce to 250kt” と指示された。一回では理解できなかったこの指示に対し Confirm のためのやりとりをしており、客室の安全確認指示のための PA を行うタイミングと重なっていた。FYTTE 手前で周波数が変わり、通信設定できたのは FYTTE を過ぎてからであった。

“Leaving 10,800ft for 4,000” と Report すると ATC から “Amend altitude, maintain 7,000” との指示をされた。この時点で 11,000ft からの逸脱をしていたことを認識し PF は ALT HOLD で 10,780ft に Level Off した。到着後、シカゴの会社事務所を通じてシカゴ APP に確認をしたところ、“Please follow the STAR” との回答を得た。

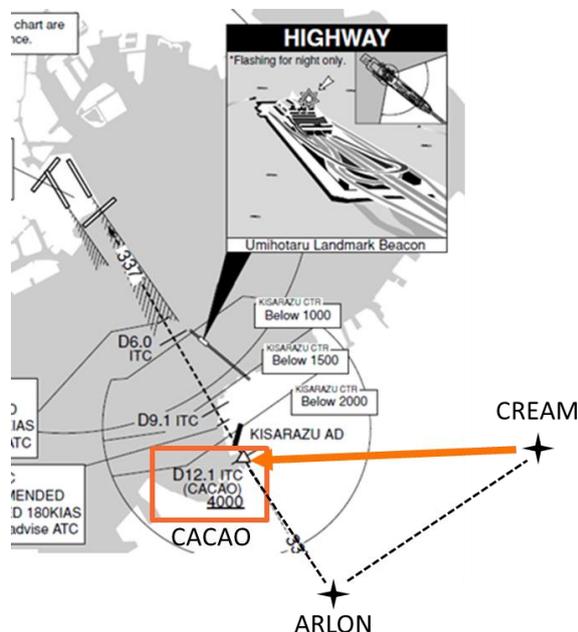
原図Copyright©2008 国土交通省航空局

知っていてこう思う訳ですから、知らないで経路逸脱の可能性は高まるかと思えます。

Chart にある、「When cleared HIGHWAY VISUAL RWY34R APPROACH, Aircraft should fly via last routing cleared until CACAO」の記載の通り承認されていた経路での飛行が求められます。

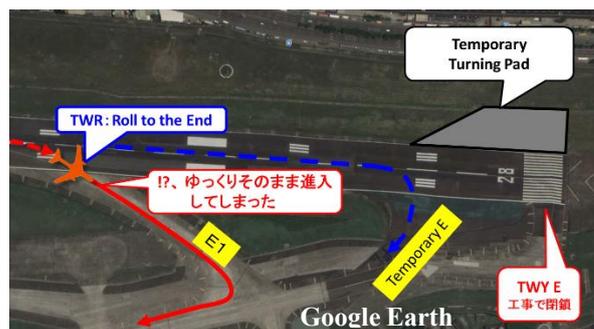
この日の台北松山はWX上は特に問題なし。RWY 10のNight Landingであった。ここ数ヶ月間、RWY 10 Endに接続するTWY Eは工事中で、その手前にTemporary Eが設置されていた。その手前のE1は、通過可能なのは民間機だと最大で737クラスとされているため、777だとRWY10 LDG後はTemporary Eに入るか、もしくは左側に設置されているTemporary Turning PADを利用して180度ターンを行うことになる。私は、この運用が始まってから一度PMとしてRWY10 Night LDGを経験していた。その際には、複数の方が「特に夜間はE1に誤進入しやすい」という情報を発信しており、これを参考に、Temporary EとE1を間違えないように、十分な警戒心をもっていった。その時の印象としては、Temporary Eは十分わかりやすいと感じた。この時の印象が、「あてにならない成功体験」として私の脳裏に焼き付けられてしまった。Dispatch Briefingにおいても、PICに「Temporary Eは十分わかりやすかったですよ」と伝えてしまい、PICの警戒心を大きく下げってしまう結果となった。LDG Briefingにおいても、「Temporary Eに入ります」とだけ言及し、「E1とTemporary Eは間違いやすいので十分に気をつける必要があります」の一言が抜けてしまっていた。HI-SPD TWYであるE1とTemporary Eでは決定的に形状が異なる点、E1

にはTWCLが設置されているがTemporary EにはTWCLが無い点も、前回には十分に認識していたが、この時はすっかりその意識が抜け落ちていた。むしろ、伸びてしまってTemporary Eに入れなかったらTurning Padを使用せざるを得なくなるという点を機長と二人で話し合っていた。Finalは少しRough Airで、接地点がかなり伸びてしまった。実際にはTemporary Eまで十分過ぎる距離があったにも関わらず、Temporary Eを逃してはならないという意識が湧いた。伸びてしまったと言う意識を持ちながら、疑念を抱かずに右側最初のとても明るくLightingされているTWYに進入を始めた。その時TWRは“Roll to the End”と言ってきたと思う。Temporary Eは、RWY Endよりも少し手前にあるわけで、(その言葉通りEndまで行ってしまったら、Temporary Turning Padを使わざるを得なくなる...直後ではないものの、後続機もいることだし不可解な指示だ...このままこのTemporary Eを最後まで進めということか...?) と思い、ゆっくりそのまま進行してしまった。そして、その時にTWYの左側にE1のTXGSが存在しているのを確認し、E1に誤進入したことをはっきりと認識した。TWRからは、そのままE1を進行してE経由でSpot 4へのTAXIの指示がなされた。E1からEへは約135度のターンとなるが、特に狭いとは感じなかった。今後、二度とこのようなことを起こさないよう、個人的な具体的対策を講じていきたい。

- ✓ Chart上は737までに制限されていましたが、TSAからは実機を使って検証し問題なければ、E1でも通行できるとされ、当該社では確認後、777でもE1が通れるようになったようです。

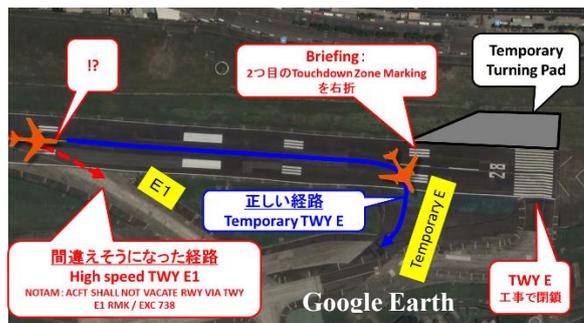
4 つ目：スレットの多い TSA の Approach。Short Vector に対する対応、並びに Glide Slope False Capture 等の対応の後、なんとか着陸して安心してしまったのか、1 番大きなスレットである Temporary TWY に対する警戒心が薄くなってしまったように思います。

フライト後、機長との振り返りで Countermeasure として Aiming Point Marking を過ぎて 2 つ目の Touchdown Zone Marking を右に曲がることを 2 人で共有していたため、アドバイスができたと言っただけ、BRFG の重要性を再認識しました。

- ✓ 2 つ目の Touchdown Zone Marking という具体的なターゲットを共有していた結果、適切なアサーションに繋がりました。NOTAM を提供する場合は、Chart 類を使ってカラーでマーキングすることは視覚的に効果的であると同時に、時として別のバイアスを生む可能性があるため Flight Crew の目線からどう読み取れるかを考えることが大事ですね。

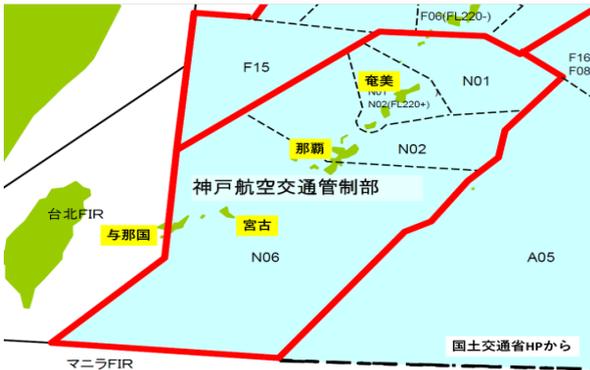
また、出発機（空港 QNH を Set）と到着機（エリア QNH を Set）がそれぞれ違う QNH をセットしていたために、絶対高度差 1,000ft を切って 700ft 差ほどになってしまったこともあった。

神戸 ACC の広大な管轄区域において中心地点の那覇の QNH をもってエリア QNH とすることに無理があると思う。エリア QNH と空港 QNH の差を少なくするために、各セクターにおいてそれぞれ適切な地点の QNH 値を適用すべきではないか。

- ✓ 広い管轄区域の複数セクターを一つのエリア QNH で運用した場合、このような不具合が発生するのですね。

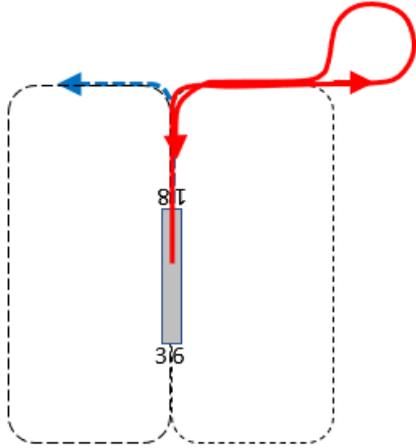
3 回目のソロによる TGL 訓練時、R/O の際から弱い背風になっていたため RWY CHG の可能性を認識していた。TGL 3 回目に“After Airborne Enter Left Traffic Pattern”と指示され、RWY CHG があると分かった。RWY CHG に多少不安は感じていたが、RWY CHG の要領は分かっていた。その後、RWY CHG があり、Upwind にて“Make Circle before Right (Left ?) Base RWY oo”と管制指示があり、管制の指示通りに Read Back したが、Right か Left 不確かだったので、何と言って管制に確認したかよく記憶にないが、Left Base という意識があった。このために Upwind から Right Turn をして Left Base 方向に向かったが、数秒後“Traffic, Traffic”と Alert が鳴り、目視でもその機体を確認できた。その後、管制から“Report Right Base”との指示を受け、自分が間違った方向に進入したことを認識した。そして無線により監督教官からの指示もあり、また、一度自分を落ち着かせて、管制に「Request Make Circle before Left Base RWY OO」と要求し、安全に着陸することができた。今回の反省として、ATC から他機の動きを把握することと Right, Left ではなく、EAST or WEST (滑走路方向は

南北) といった Confirm の仕方でも必要だと感じた。

- ✓ 報告者組織から、「状況の整理ができないとき、Break Traffic し Visual Reporting Point 等で冷静になってから、復帰することも一方法です」とのコメントをいただいています。今回、エラーに対して焦らず、落ち着かせる行動を取ったことと思います。焦った自分では更なるエラーの連鎖に繋がる可能性があります。

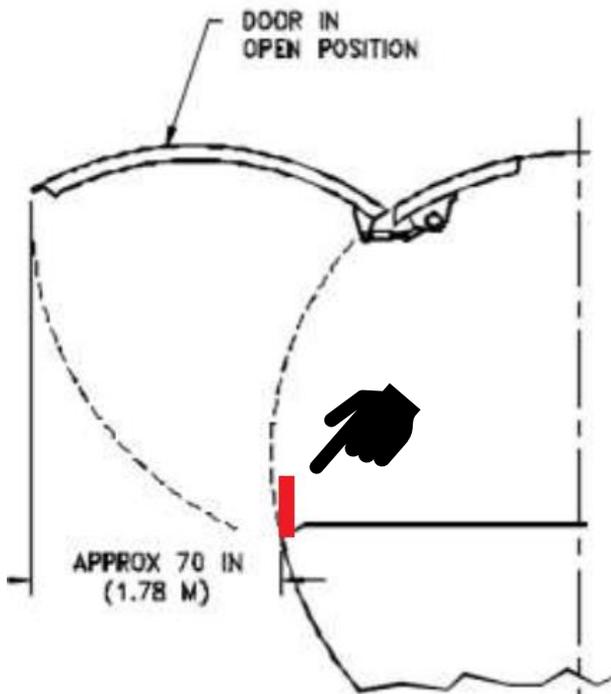
ドアシル（搭降載時はこのシルを外へ押し倒す）。

貨物機のドアサイドのドアシルをセットしようとした際、バランスを崩して転倒しそうになった。あわてて落下防止ネットをつかんだが外れてしまい、機外へ頭から落ちそうになった。
