# FEEDBACK

【 航空安全情報自発報告制度（**VOICES**）共有情報 】

No. 2022 - 03

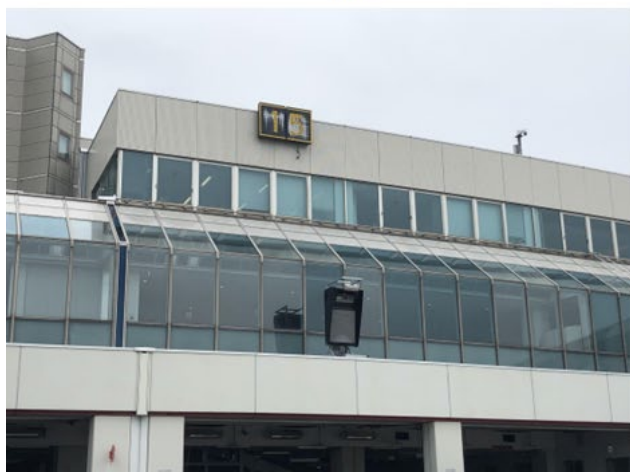
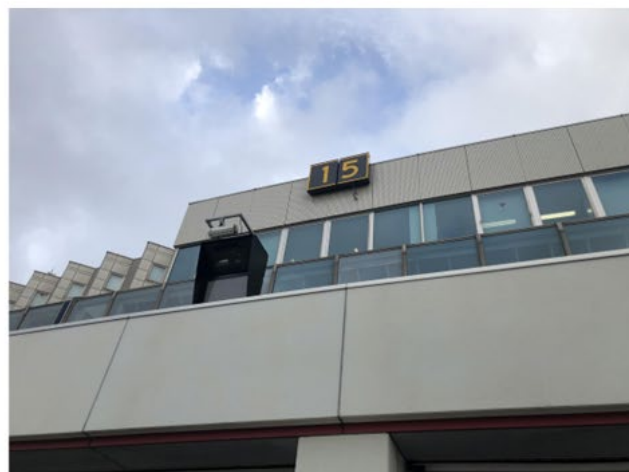
新千歳空港で、Spot 16 付近の Spot 番号の表示が不明瞭な部分があり、天候良好にも関わらず Spot In 後によくハッキリと識別できるような感じでした。昼間は Taxiway 上にははっきりと Spot 番号がペイントされていますし、夜間は表示版の番号の部分が点灯するようなので間違えることはないかと思いますが、雪でペイントが見づらい、または誤った番号と見間違えるような状況は昼間でもあろうかと思います。Spot 15、17 も同様です。

(旧)

(新)

- ✓ 当該社が確認したところ、現在は表示版の番号の部分が常時点灯しているそうです。また VDGS の設置が始まっており、今後運用が行われる予定だそうです。

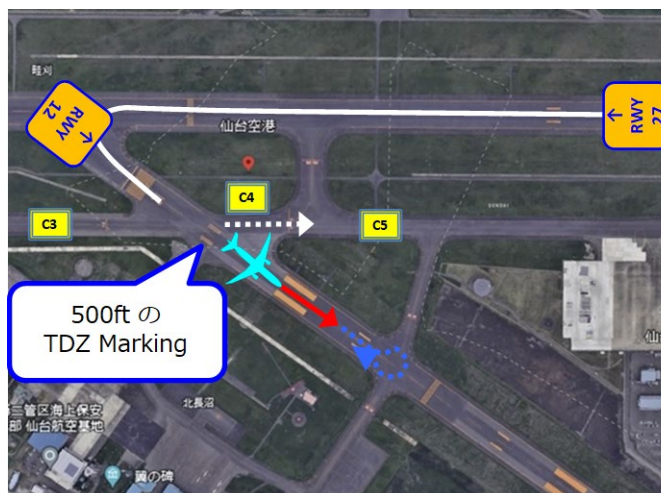
夕刻に仙台空港 RWY27 に LDG 後、TWR より “Turn Left RWY 12, Contact GND 121.7” の指示を受けましたが、左折すべき TWY C4 を過ぎてしまいました。見え方がいつもと違うと思い、停止し GND に C4 を過ぎてしまったことを伝え、180 Turn をリクエストしたところ、“Hold Present Position, Contact TWR” と指示を受けました。TWR からは、RWY12 上の A2 と交差する地点で 180 Turn が許可され、C4 へ右折して Spot XX に向かいました。

要因として、LDG Briefing では、RWY 12 を Turn してすぐに TWY C4 を曲がることを共有していましたが、C4 への Lead Line があるものと勘違いしていました。今後は、RWY 12 の Touchdown Zone Marking の 500ft のところという具体的な目安を持つことで、TWY C4 を超えてしまうことは防げると考えています。

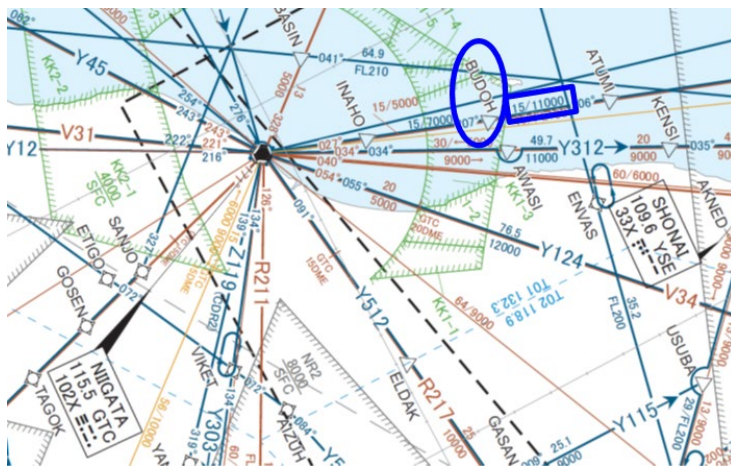
久しぶりの新潟への運航だった。APCH は Short Vector になると予期し、降下の目安として FMS の INAHO EAST ARR の INAHO の高度を 5,000ft に変更した。巡航中に PM の機長より「BUDOH までの MEA はいくつだったっけ？」と聞かれ、FMS の高度を見ると BUDOH/9,700ft となっており、BUDOH までの MEA/11,000ft より低い高度となっていた。そこで初めて MEA への意識が抜けていたことに気が付いた。PM からの Assertion に助けられたが、MEA をしっかり確認し、意識を持つことの大切さを実感した。

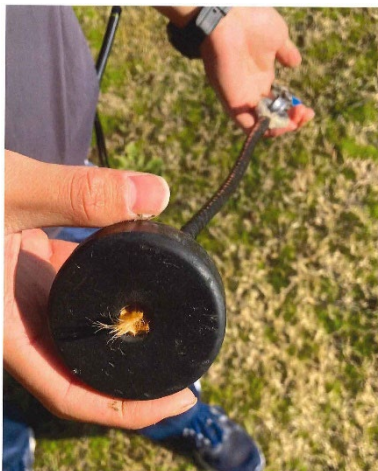
（報告者提供写真）

- ✓ ダイニーマの曳航索について、傷みやすい箇所、点検が困難な箇所とその対処法の情報を蓄積し共有することで、積極的に経年劣化を点検することが望めます。曳航索結合部の付近には、保護チューブやテープの下になって点検しづらい箇所があります。同様な報告が [FEEDBACK No.2019-2-111](#), [2019-03-121](#) で紹介されているので参考にして下さい。

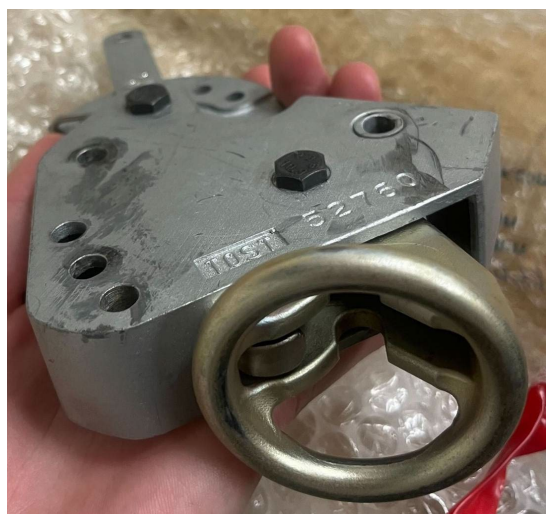
(報告者提供写真)

ダミーブレイクのためウィンチ曳航中にレリーズを引いた後、ノブが引いた状態から戻らなくなった。レリーズ本体のレバーも戻らなかった。当該レリーズは交換したばかりで、交換から 34 発目のフライトで破損した。初期故障と考えられる。交換前のレリーズはオーバーオール限界までのサイクルが 169 発分残っていたので、再度取り付けて運航を行うことにした。

なお、販売会社で確認したところでは、レリーズ爪の段差がレリーズ筐体の角に引っかかった状態となっており、爪をもとの位置に戻し給油を行うことで修復したとのことである。この事例は、曳航索に過大な荷重がかかっている際、無理にレリーズを引いたことが原因ではないかと推定された。また、今般の事例はこのタイプのレリーズに共通する問題ではなく、レリーズの個体差であるとの判断を伝えられた。

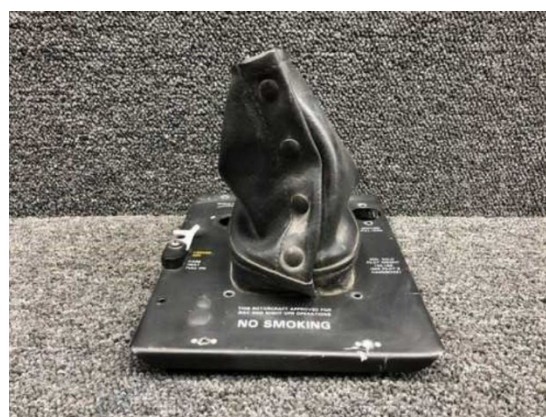
ヘリコプター操縦訓練生のチェックのため、地上試運転前のサイクリックの点検でフルストロック作動後、コレクティブを作動してる際、ELT のランプが点灯していることに気が付いた。運航部門に誤発射の報告後、点検を実施したところ、サイクリックブーツをフルストロック作動させると変形により ELT のスイッチに軽く接触している状況であったためサイクリックブーツ上端部にタイラップ処置をした。

ブーツとスイッチが近接している。  
原図 部品ディーラーウェブサイト
