ATEC-技-22-055  
令和5年3月31日

令和4年度 航空安全情報自発報告制度に基づく提言について

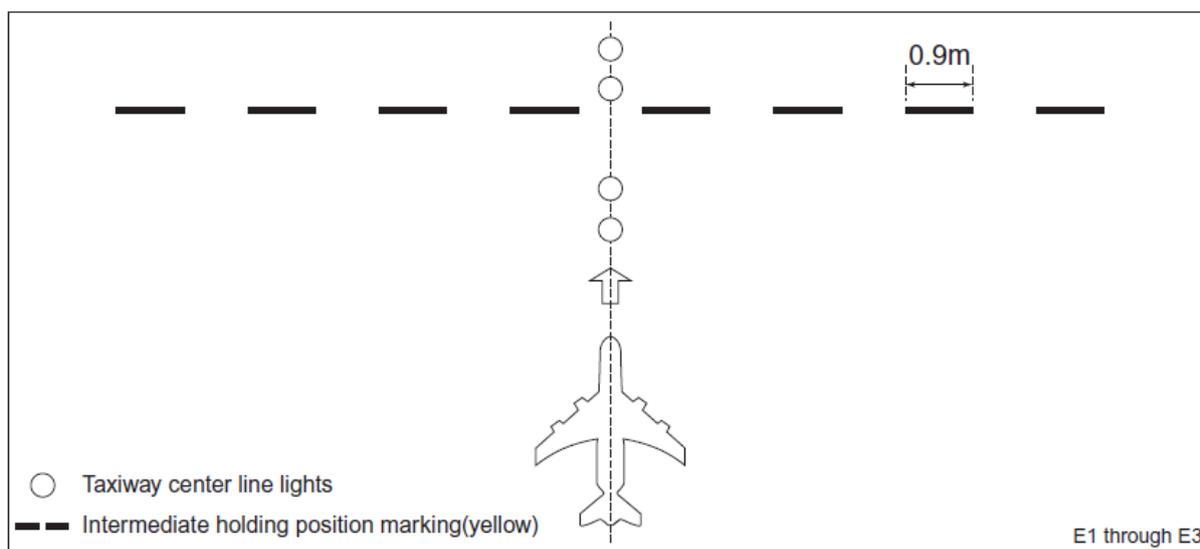
福岡空港でのことです。RWY16 ILS-GP の RWY 西側への移設に伴い新たに供用された GP Hold Line ですが、ラインが細く羽田空港と比較すると非常に認識しづらいと感じました。当日は RWY34 運用中であったため、特にヒヤリとはしませんでした。コックピットクルー間で見にくいと話題になりました。夜間に見えにくいのはもちろんのこと、夕刻の西日による影響でオレンジ色のラインが消えたように見え、ホワイトラインは反射して分かりづらくなることが考えられます。
